**PROVINCIA DI AREZZO**

**“Lavori di manutenzione straordinaria di ripristino dei ponti sulla S.P.59 Valdarno Casentino, km. 12+240, 12+300 e 12+700, località Bivio per Gello Biscardo, Comune di Castiglion Fibocchi”.**

**Allegati relazione paesaggistica semplificata**

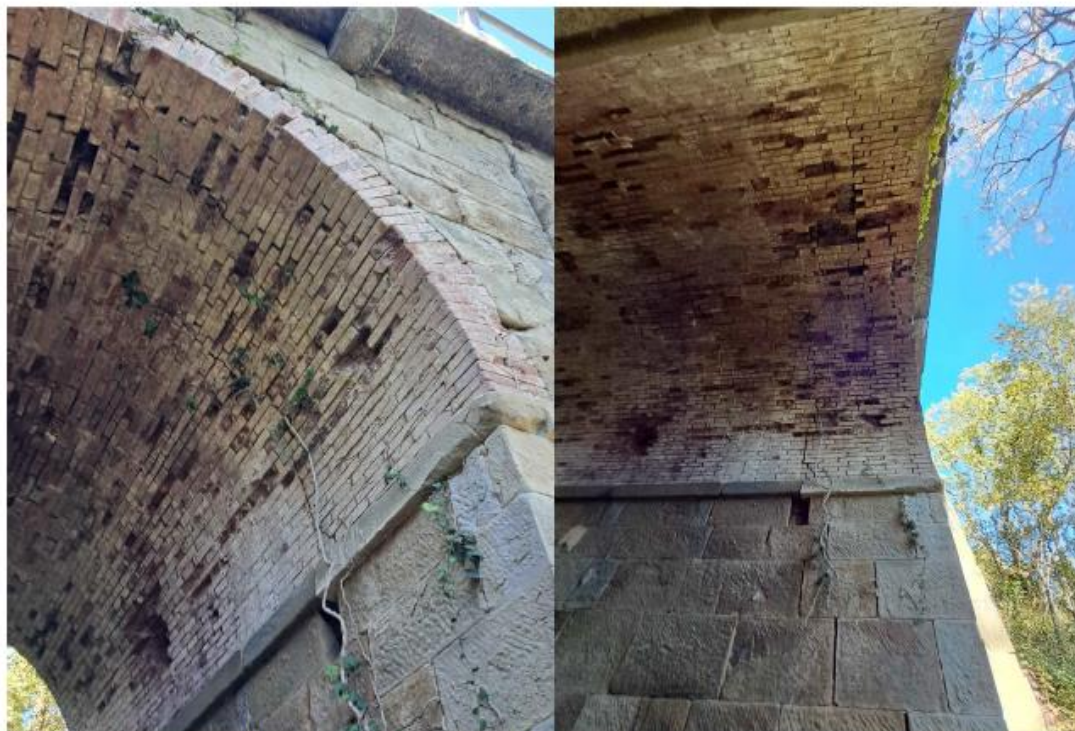
Foto n.1 - Fessura verticale significativa della volta, polverizzazione, porzione di muratura mancante, efflorescenze e patina biologica  
Foto n.2 - Porzione di muratura mancante, polverizzazione, efflorescenze e macchie di colore scuro

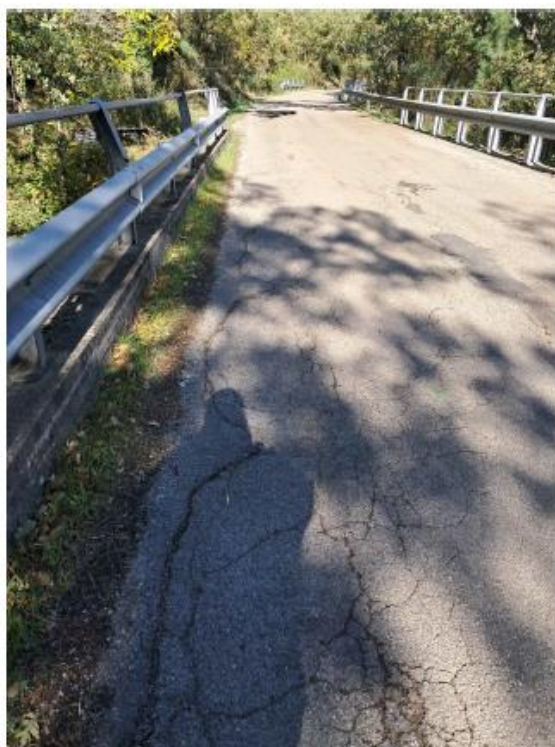
Foto n.3 - Pavimentazione stradale parzialmente dissestata

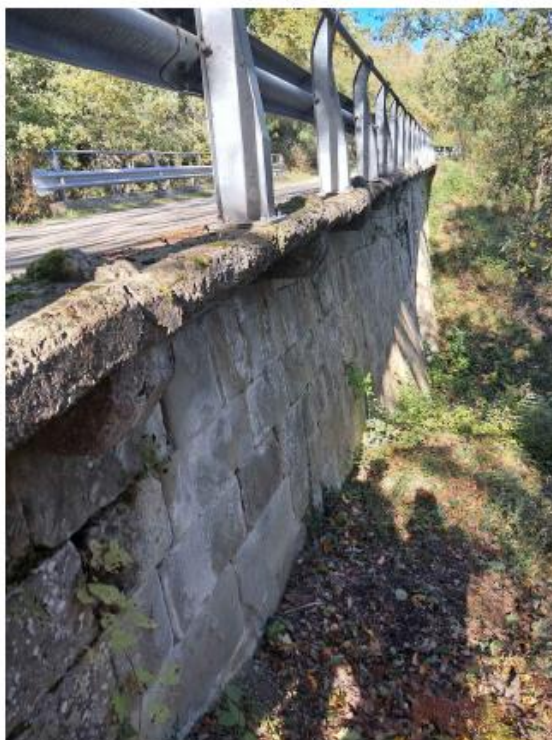
Foto n.4 - Distacco del copriferro, armatura corrosa, lesioni verticali, macchie di umidità e patina biologica

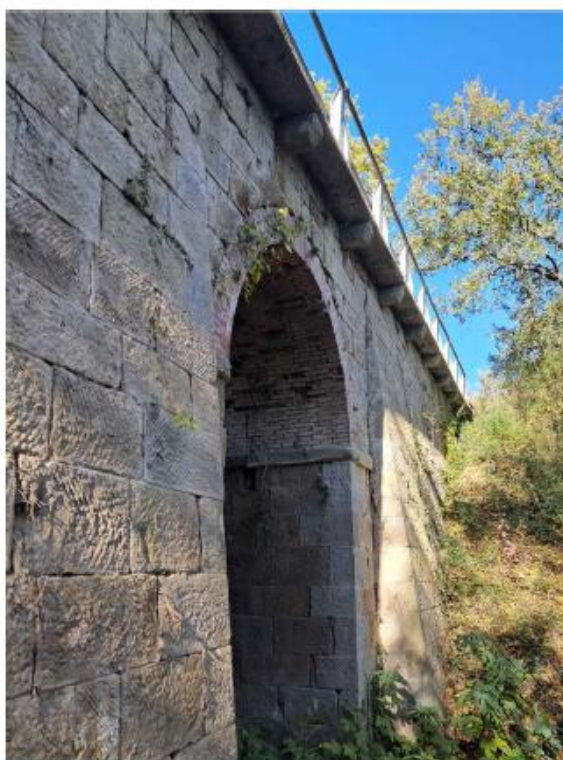
Foto n.5 - Patina biologica, efflorescenze, macchie di umidità, distacco del timpano, porzione di muratura mancante e polverizzazione

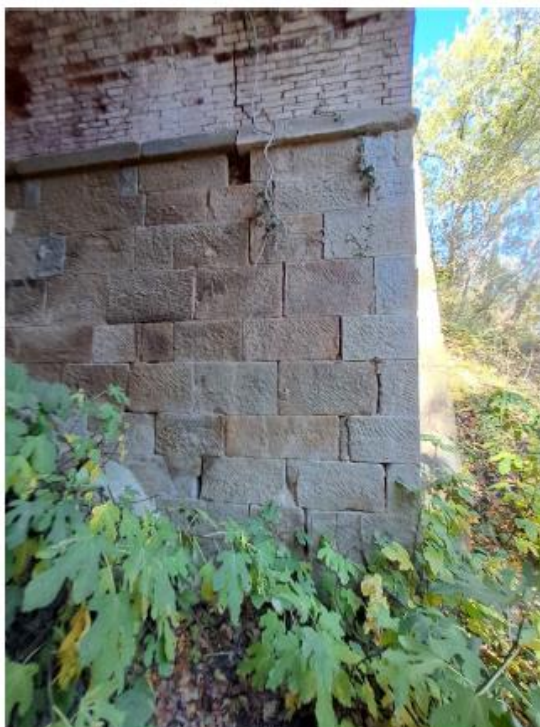
Foto n.6 - Esfoliazione, porzione di muratura mancante, patina biologica, fessure verticali, polverizzazione e vegetazione infestante

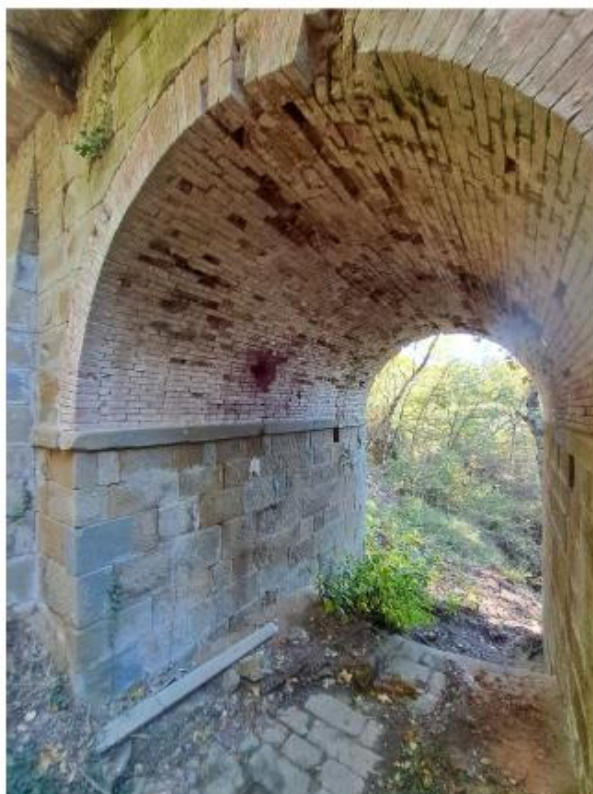
Foto n.7 - Efflorescenze, macchie di colore scuro, polverizzazione, patina biologica e porzione di muratura mancante

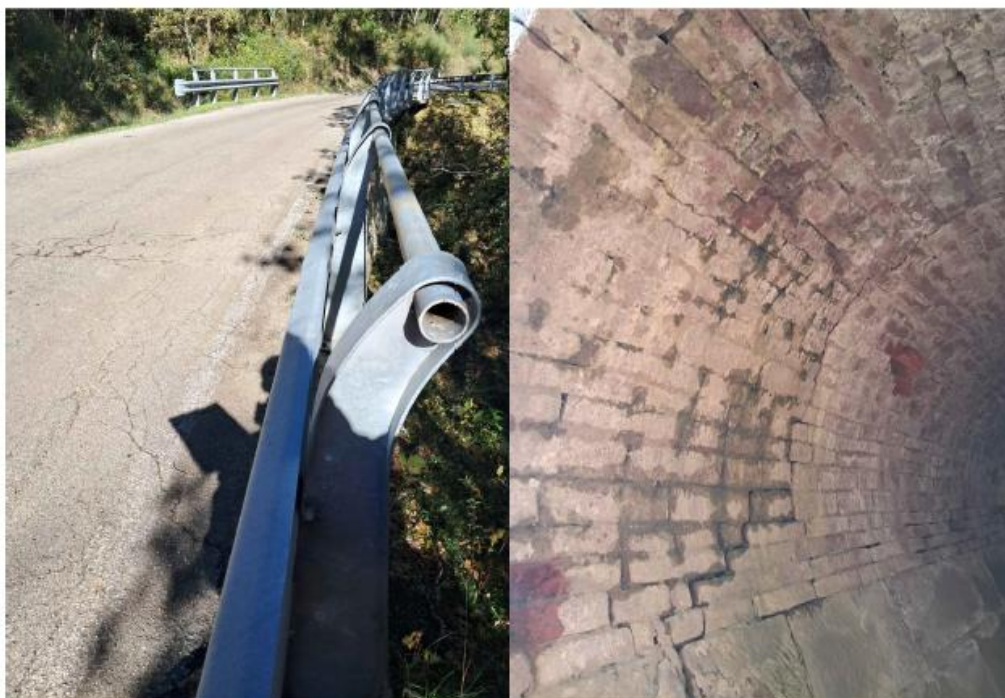
Foto n.1 - Parziale dissesto del manto stradale

Foto n.2 - Fessure verticali, patina biologica, polverizzazione ed efflorescenze

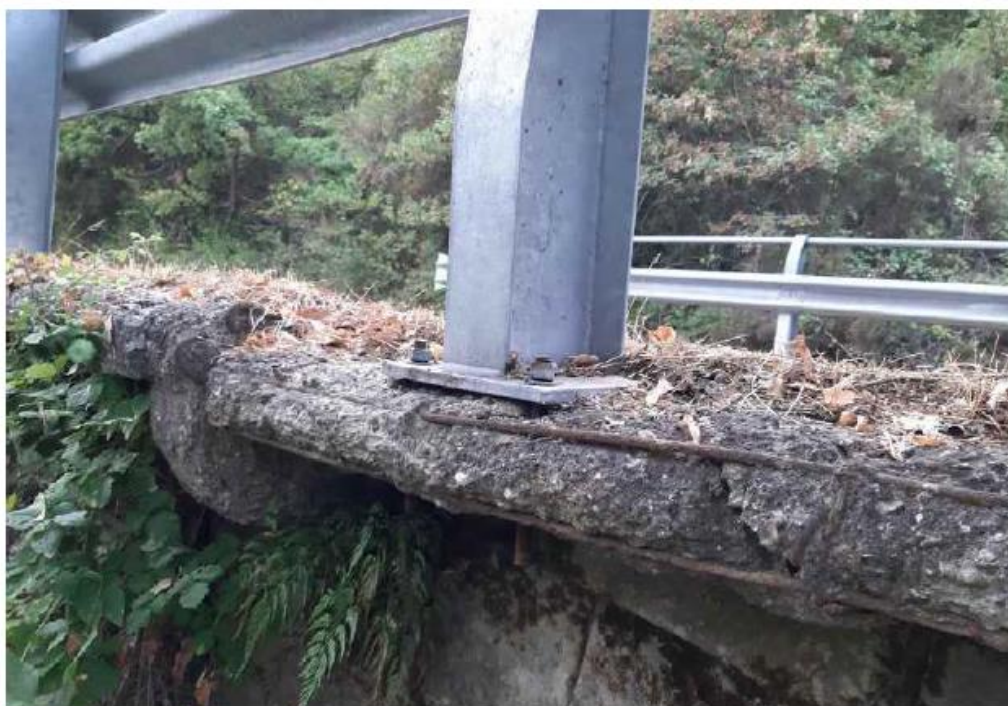
Foto n.3 - Patina biologica, fessure diagonali, distacco del copriferro, armatura corrosa, armatura longitudinale deformata

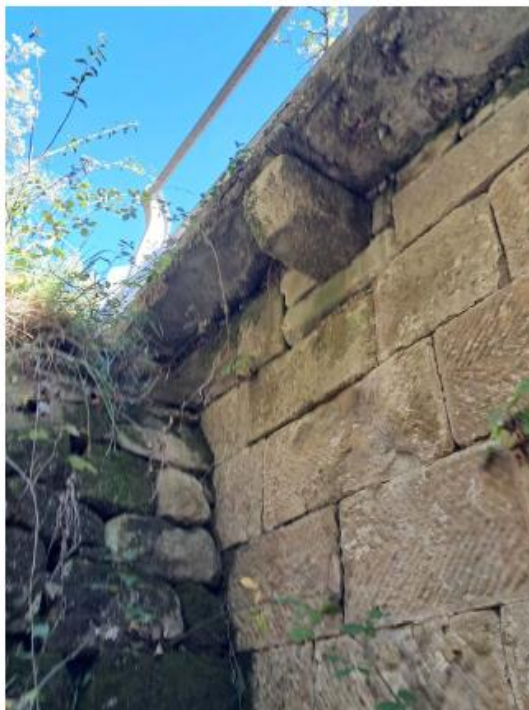
Foto n.4 - Deterioramento del copriferro del cordolo, corrosione delle barre di armatura, armatura longitudinale deformata e patina biologica

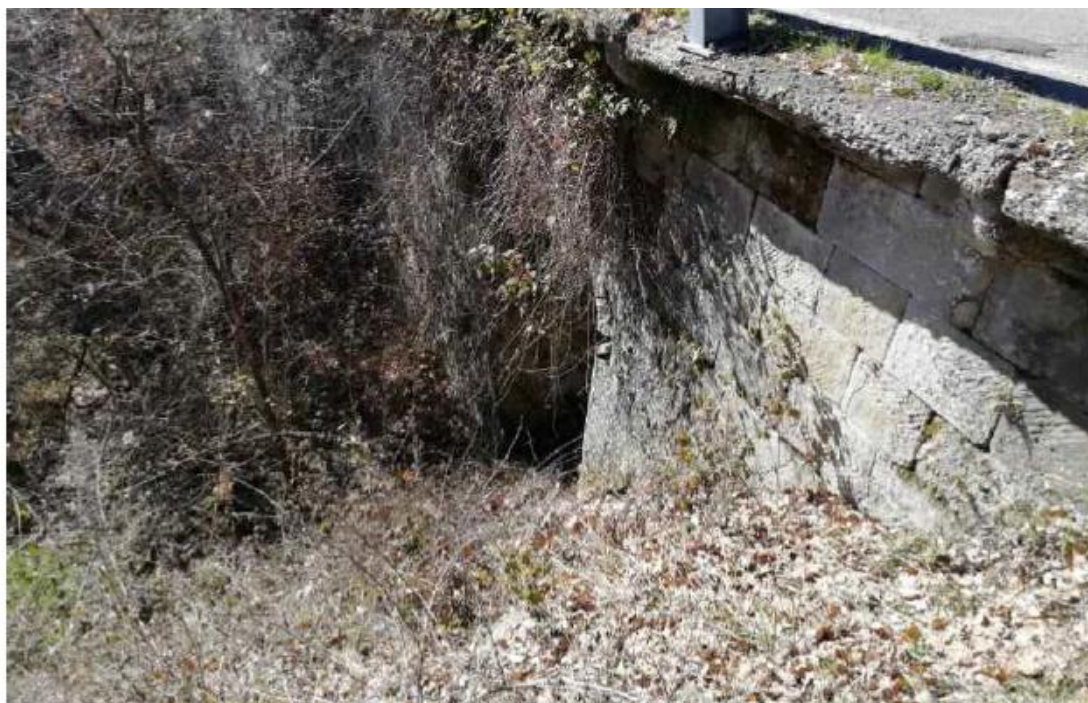
Foto n.5 - Patina biologica, polverizzazione ed efflorescenze

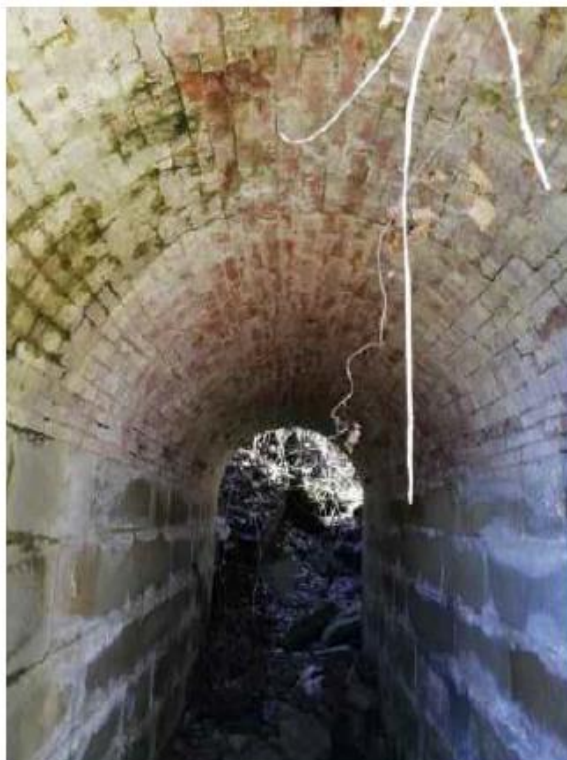
Foto n.6 - Patina biologica, esfoliazione, efflorescenze e macchie di colore scuro

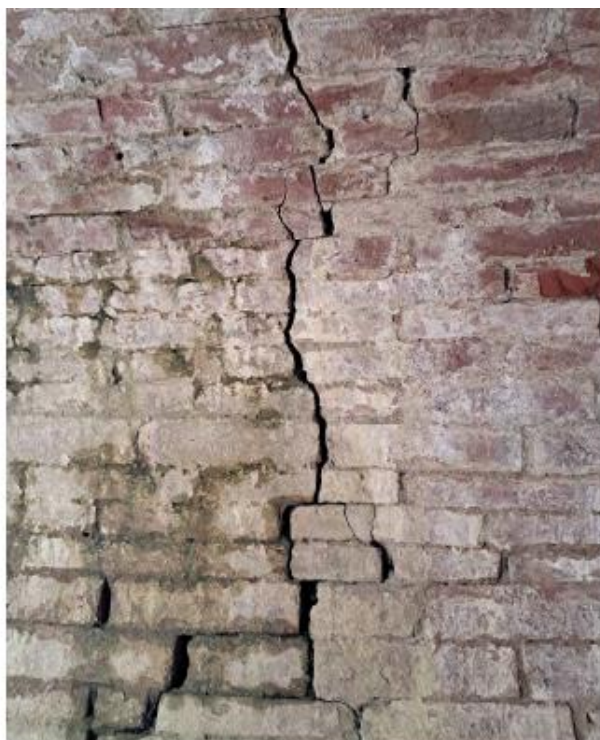
Foto n.7 - Fessure longitudinali, efflorescenze, macchie di colore scuro, patina biologica e polverizzazione

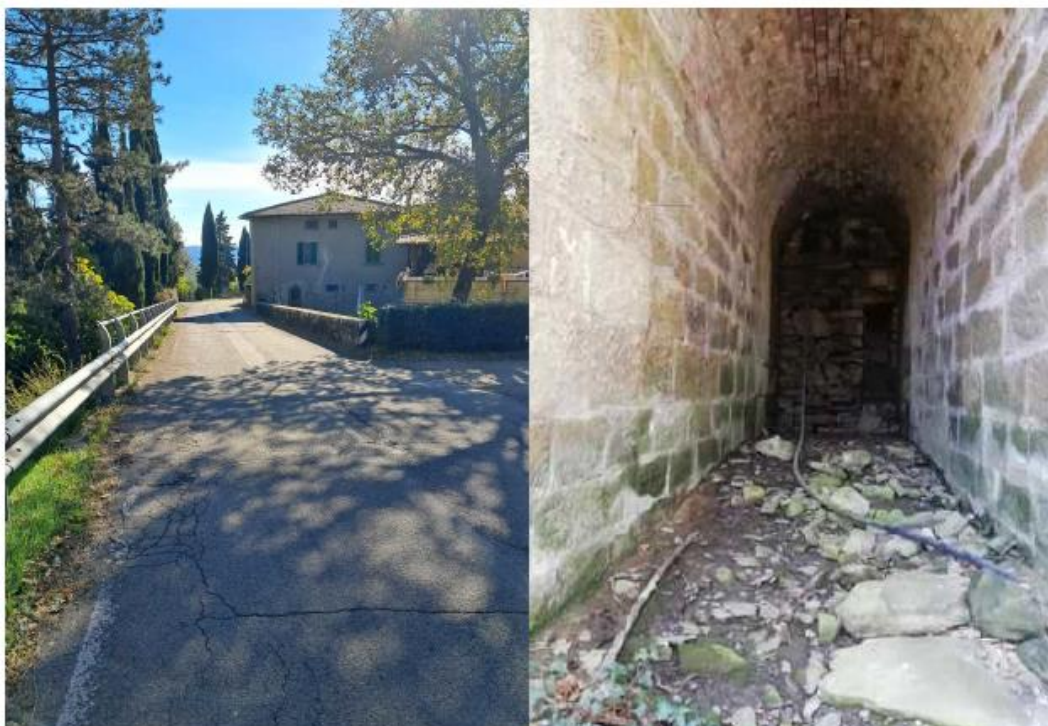
Foto n.1 - Pavimentazione stradale parzialmente dissestata

Foto n.2 - Macchie di risalita, dilavamento, polverizzazione e macchie di colore scuro

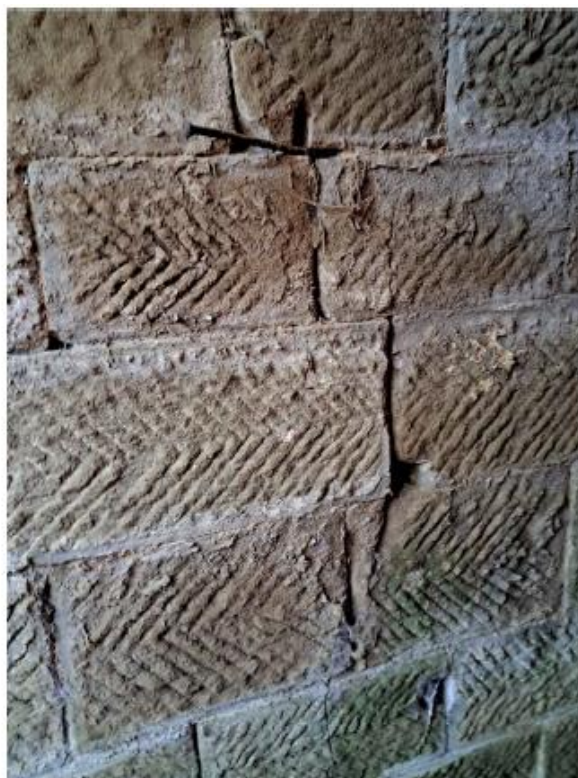
Foto n.3 - Patina biologica, efflorescenza e polverizzazione

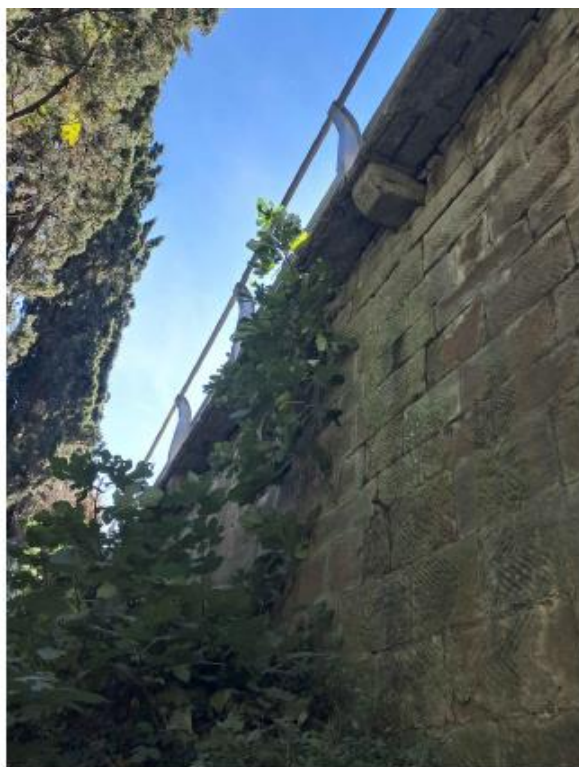
Foto n.4 - Efflorescenze, patina biologica, macchie di umidità, polverizzazione e distacco del copriferro

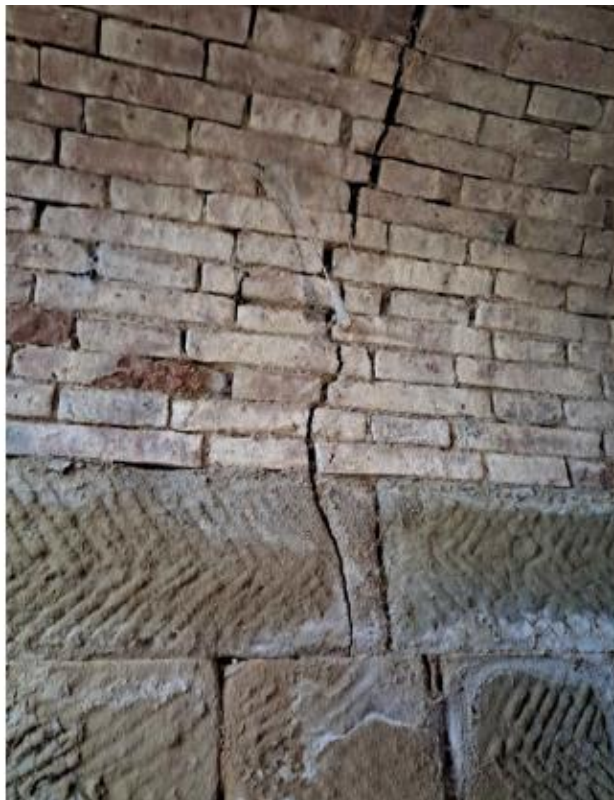
Foto n.5 - Fessure longitudinali, polverizzazione e macchie di colore scuro

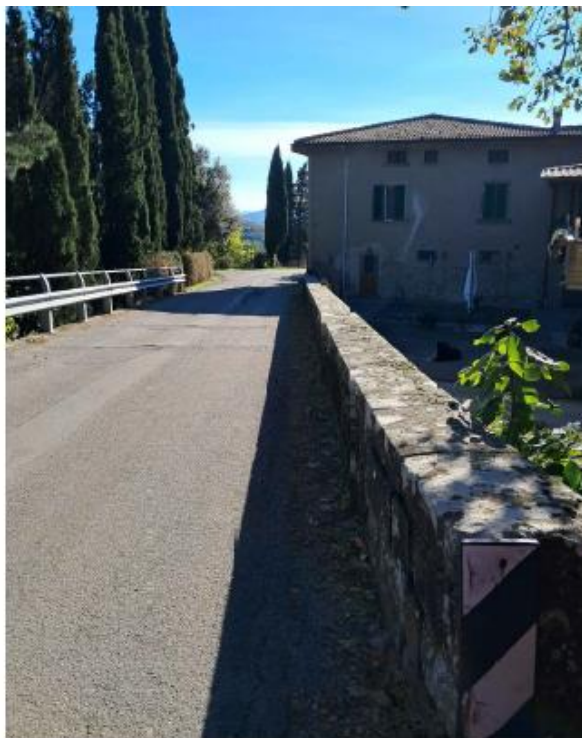
Foto n.6 - Pavimentazione stradale parzialmente dissestata

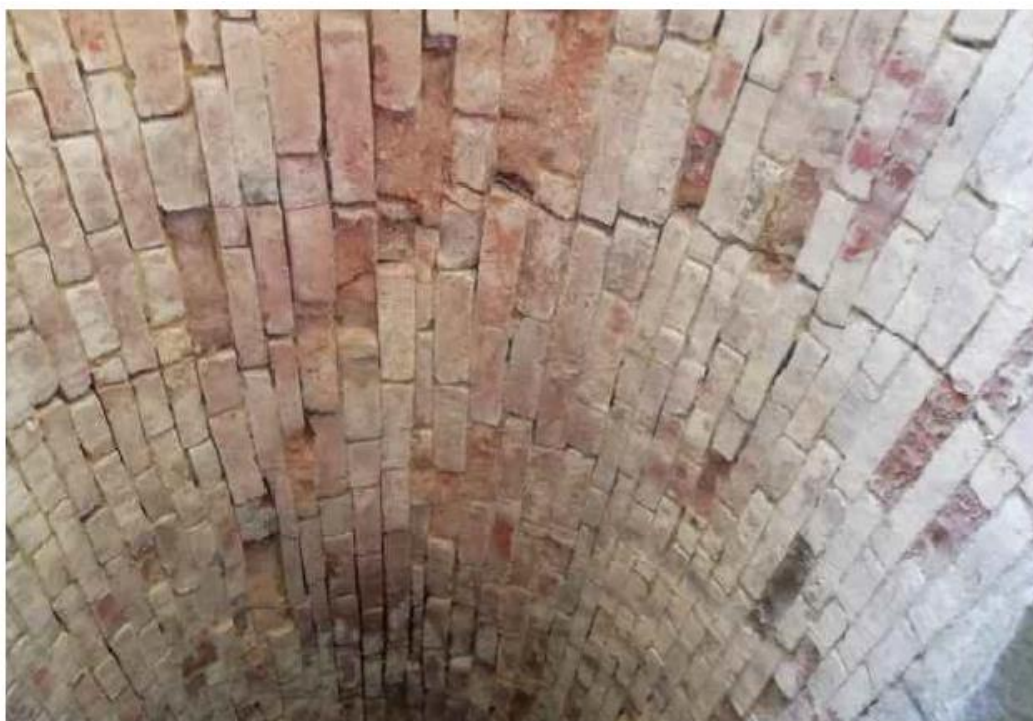
Foto n.7 - Fessure longitudinali, efflorescenze e polverizzazione
