**OGGETTO:** "Lavori di manutenzione straordinaria di ripristino del ponte sulla S.P.4 Val di Ascione, km. 8+095, località Ponte di Sergine, Comune di Terranuova Bracciolini" - CUP I57H21006360001

### Ordine di servizio n. 1 del 20/09/2024

**Esplicitazione della Riserva da parte dell'impresa in merito alla sospensione parziale dei lavori disposta con Ordine di Servizio n. 1 del 20/09/2024 Sottoscritto con riserva dall'impresa in data 07/10/2024**

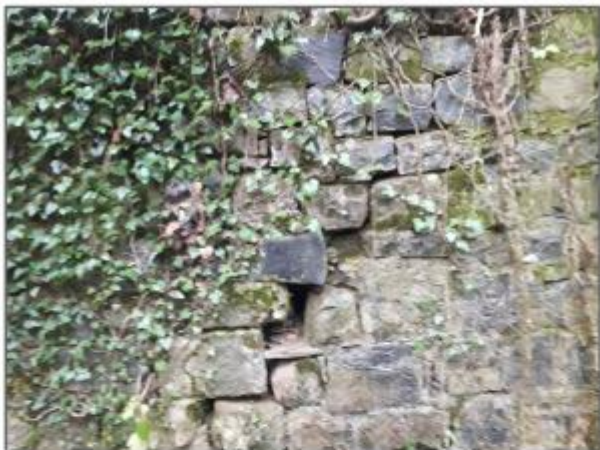
Nello specifico, il rilievo fotografico eseguito e allegato al progetto esecutivo testimonia in maniera incontrovertibile lo stato di **fatiscenza** del muro andatore, caratterizzato da lesioni visibili e pericolose che ne compromettevano la stabilità già prima dell'inizio delle opere di cantiere.

Cono ottico 7 - MURO D'ALA- Stato fessurativo

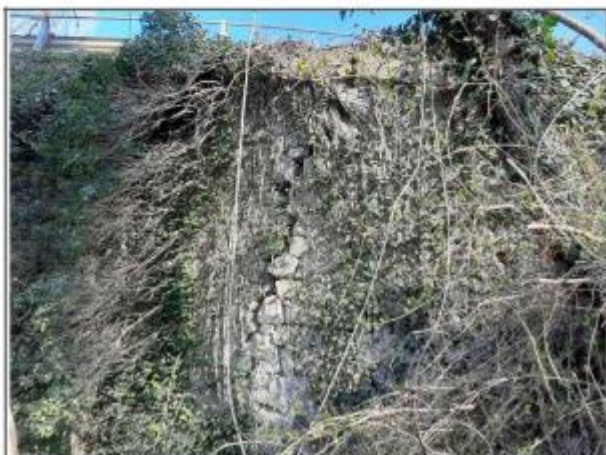
Cono ottico 8 - MURO D'ALA- Lesione verticale ed infestazione della muratura da parte della vegetazione
