PROVINCIA DI AREZZO

Lavori di manutenzione straordinaria di ripristino del ponte sulla S.P.49
Sestinese, km. 2+730, località Calbuffa, Comune di Sestino
CIG 9880901972 CUP I77H21003210001

PROGETTO ESECUTIVO

Relazione generale

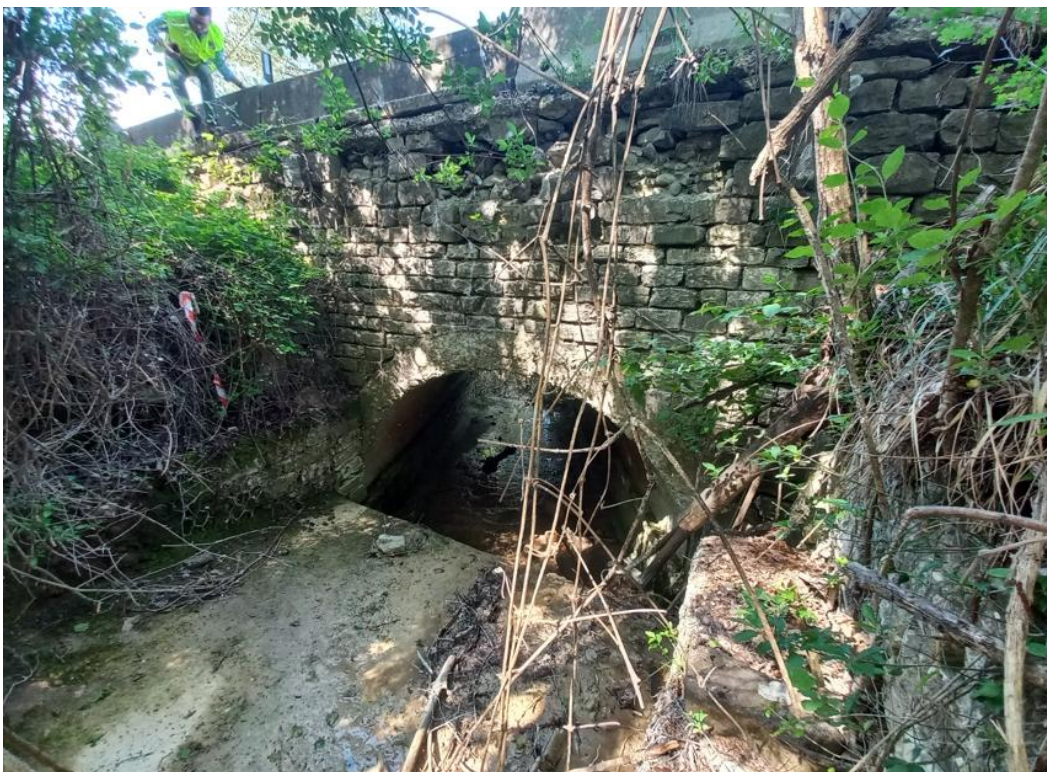
- I paramenti murari verticali laterali esibiscono un'importante presenza di vegetazione, oltre ad efflorescenze e altri tipi di degrado localizzato della muratura. Si è reso quindi necessario prevedere interventi di ripulitura del paramento e di estirpamento della vegetazione che permetteranno di portare alla luce la muratura e favoriranno la possibilità di ricostituire la tessitura attraverso la posa di nuova malta e l'integrazione di eventuali conci mancanti.

- presenza di vegetazione e altri fattori di degrado sul paramento murario;

- L'intervento **Tipo 1** consiste nella sostituzione degli attuali parapetti in calcestruzzo con un guard rail bordo ponte H2 in acciaio Corten, ancorato a cordolo in c.a.
- L'intervento **Tipo 2 e 3** consistono nella pulizia da vegetazione e efflorescenze da una pulizia superficiale generale, così da agevolare gli interventi successivi.
- L'intervento **Tipo 4** consiste nella stuccatura e ripristino del paramento in muratura, compreso il riposizionamento dei conci mancanti.
- L'intervento **Tipo 5** consiste nella scarifica di tutto il pacchetto stradale e lo scavo del riempimento. Verrà poi realizzata una soletta di 15 cm e realizzata la nuova pavimentazione stradale.

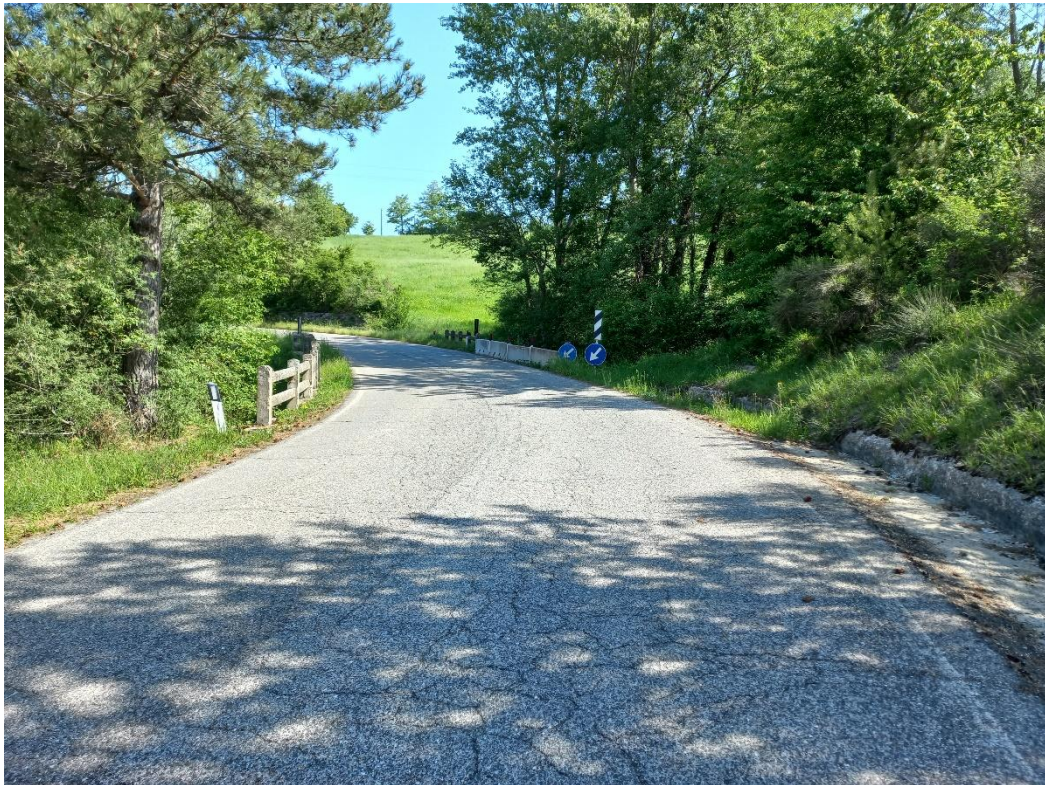
- presenza di avvallamenti e fessurazioni localizzati sull'impalcato;

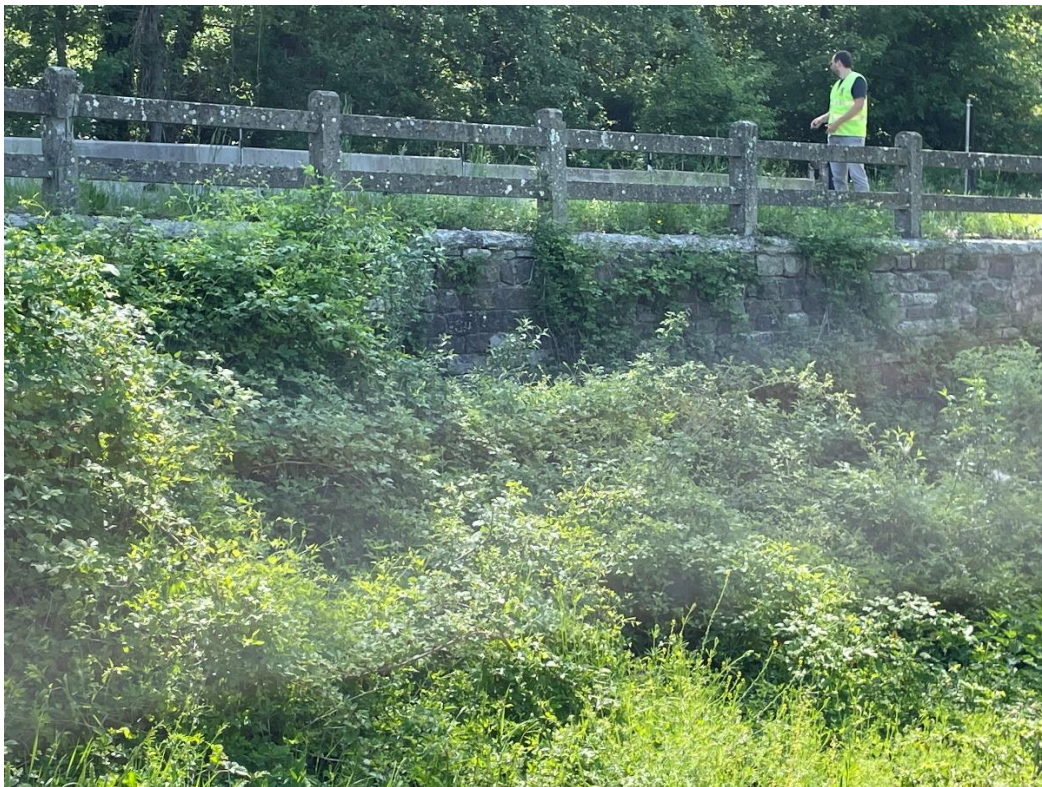
- Gli attuali parapetti in calcestruzzo armato non presentano particolare rilevanza storica oltre a presentare anche chiari segni di degrado (efflorescenze e rotture). Su uno dei lati del ponte, inoltre, sono presenti delle barriere New Jersey, posizionate presumibilmente in forma temporanea a protezione della carreggiata stradale. La conservazione dei parapetti in calcestruzzo non risulta auspicabile e verranno quindi demoliti, e le barriere New Jersey rimosse, per poi realizzare nuovi parapetti bordo ponte di tipo H2.

- presenza di parapetto perimetrale non avente le caratteristiche minime richieste dalle attuali NTC, in quanto riporta chiari segni di degrado e necessita quindi di essere sostituito.
