CONSOLIDAMENTO DELLE SPALLE DEL PONTE SUL CANALE  
MAESTRO DELLA CHIANA LUNGO LA S.P. 27 DI  
CASTRONCELLO-BROLIO

RELAZIONE TECNICA GENERALE - PRIMO LOTTO

A03\_1

Provincia di Arezzo

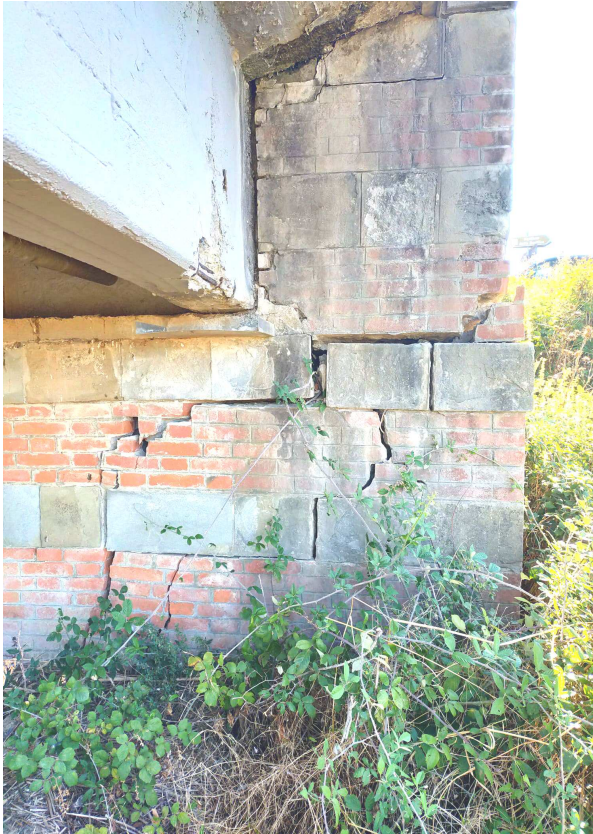
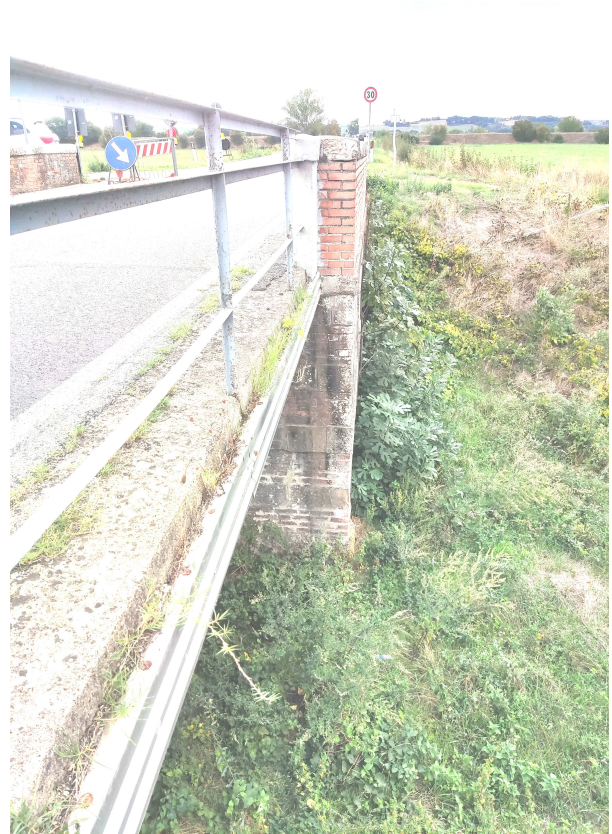
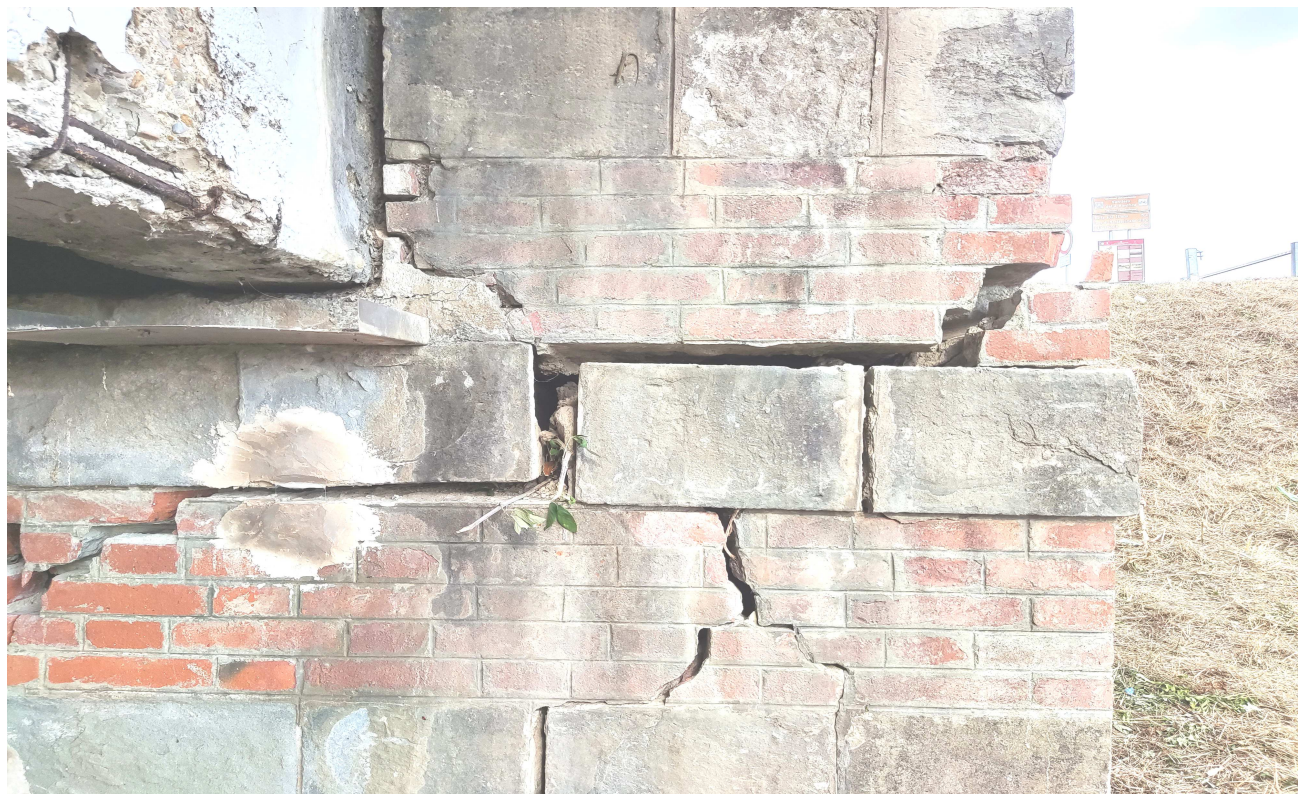
La spalla lato Foiano alcuni anni fa aveva presentato problemi statici ed era stata già oggetto di un intervento di consolidamento mentre la spalla lato Castiglion F.no appariva in buone condizioni. Nel corso degli ultimi anni (2022-2023) anche la spalla lato Castiglion F.no ha iniziato a subire un marcato abbassamento fondale soprattutto la parete che guarda verso Foiano della Chiana. La parete è fortemente lesionata e presenta segni di ribaltamento e “spanciamento”. Le lesioni appaiono generate da un abbassamento del terreno che costituisce l'argine. Non è escluso che eventuali spinte dovute al passaggio dei veicoli ed alla spinta dell'acqua abbiano contribuito all'innesco del meccanismo di collasso. La parete laterale contrapposta presenta invece lesioni molto più ridotte e trascurabili. I drenaggi esistenti sulle murature della spalla risultano non efficaci in quanto ostruiti da radici o richiusi. Una delle travate dell'impalcato, inoltre, appoggia sulla spalla a cavallo della lesione ed è oggetto di danni superficiali e aggressione delle acque piovane provenienti dalla lesione stessa.

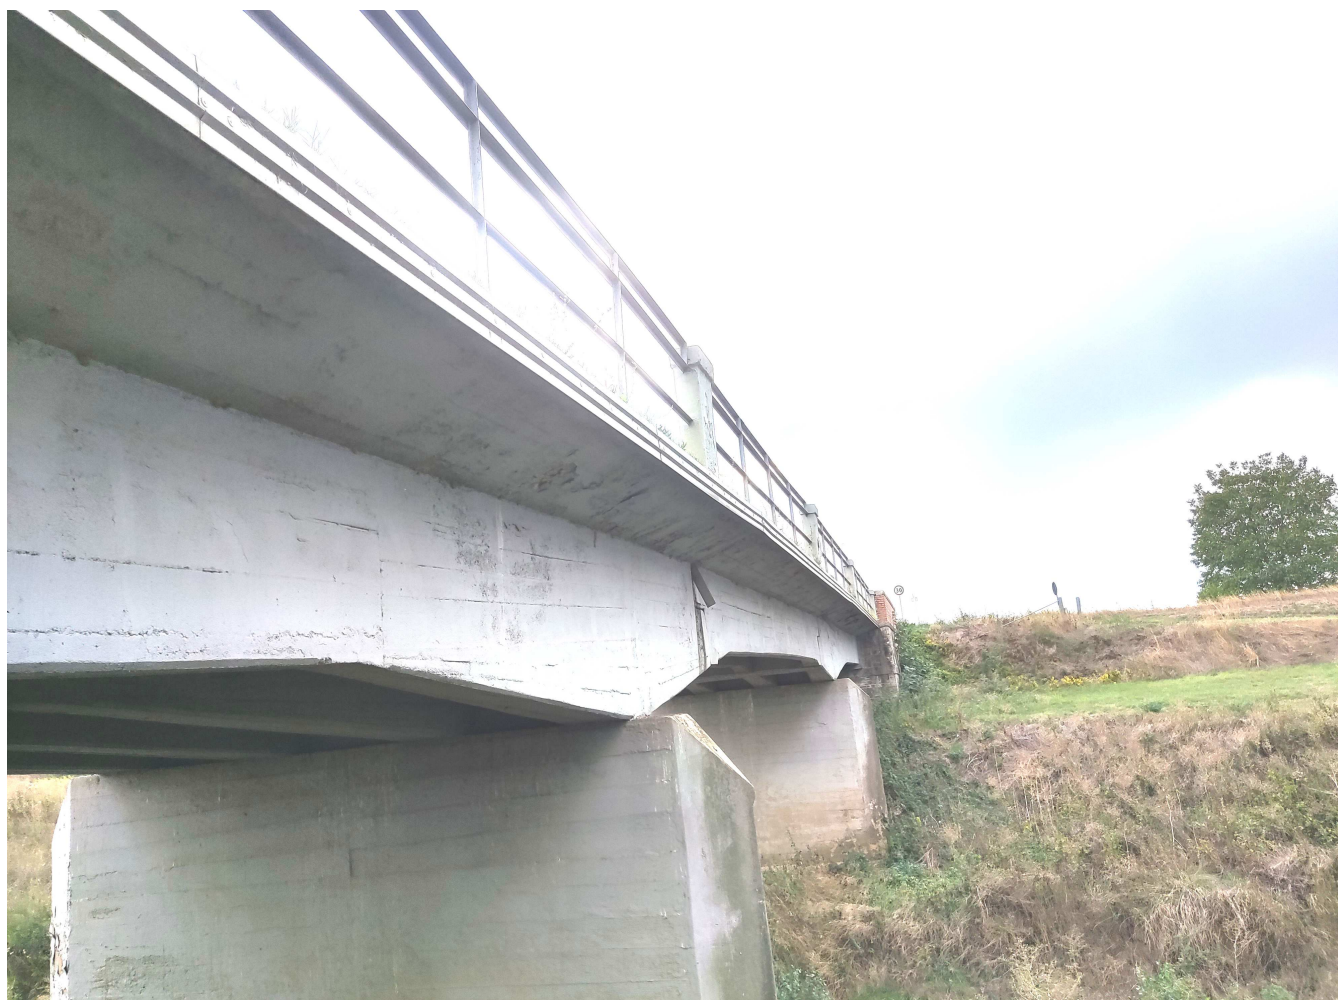
Sulle travate laterali e sull'impalcato, in corrispondenza dei giunti, si evidenziano segni di degrado superficiale legati al dilavamento dovuto alle acque meteoriche provenienti dai giunti.

- Ripristino corticale e pittura protettiva dei lati laterali esterni delle travate laterali (fanno parte del primo lotto solo le campate laterali del ponte);
- ripristino corticale e pittura protettiva in zone localizzate all'intradosso delle campate laterali del ponte;
- pulizia, messa in opera di tessuto unidirezionale in acciaio galvanizzato e pittura protettiva sulle basi delle quattro travi delle campate laterali del ponte;
- pulizia e pittura protettiva delle superfici delle pile;
- realizzazione di porzione di intonaco armato su muretti laterali insistenti sulle spalle.

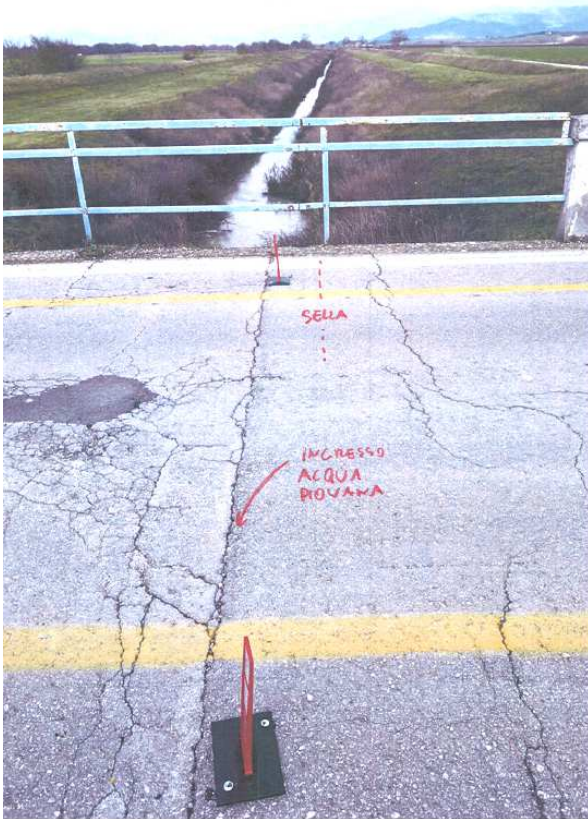
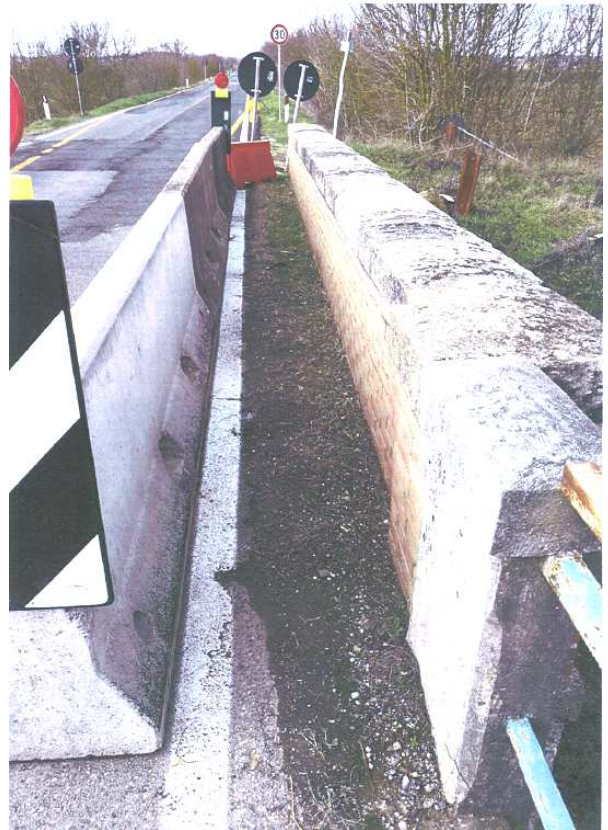
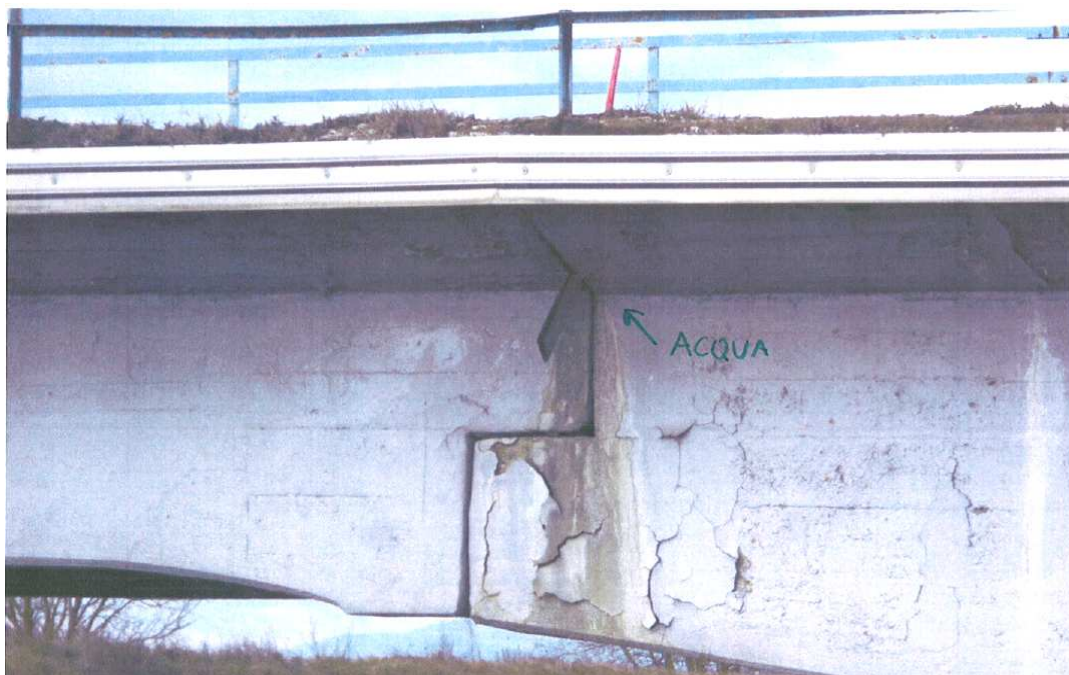
Per quanto riguarda le selle Gerber, punto di fragilità dell'impalcato, non è possibile determinare lo stato di deterioramento strutturale in quanto non visibili.

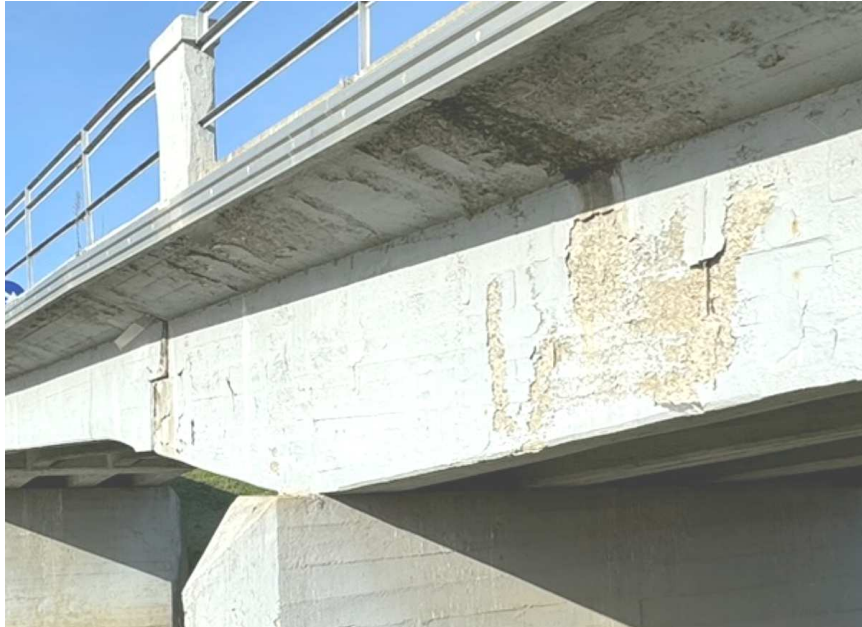
Lungo la campata laterale è presente un punto in cui sono evidenti i segni di infiltrazioni d'acqua piovana dovuti ad una scorretta regimazione della stessa che, ristagnando, penetra dietro la scossalina metallica. Anche sulle spalle sono presenti evidenti segni di infiltrazioni d'acqua.

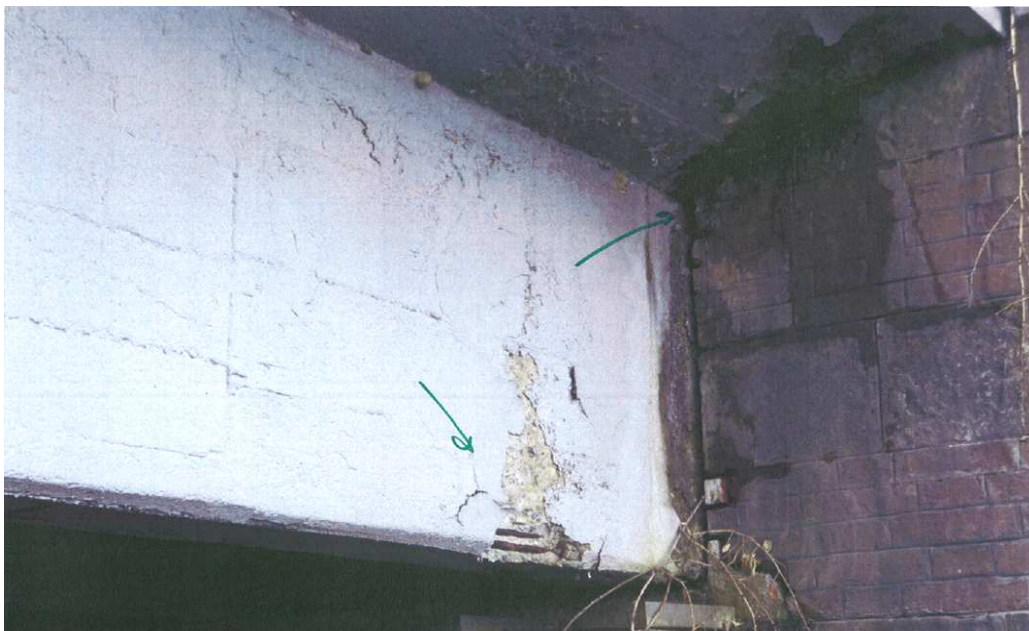
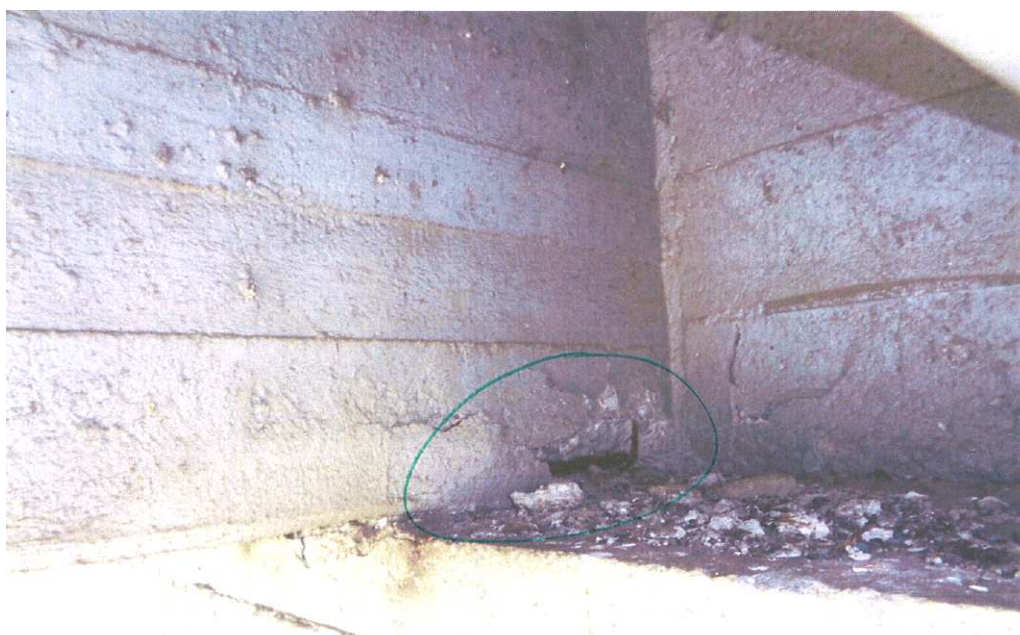
Il ristagno di acqua sulla spalla lato Castiglion F.no ha generato locali deterioramenti del cls.

Si è voluto cogliere l'occasione per operare un ripristino corticale delle zone degradate e l'applicazione di una pitturazione protettiva su tutte le superfici esposte alle intemperie.

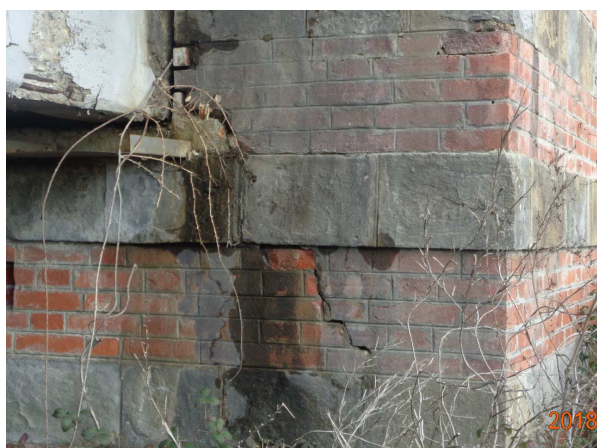
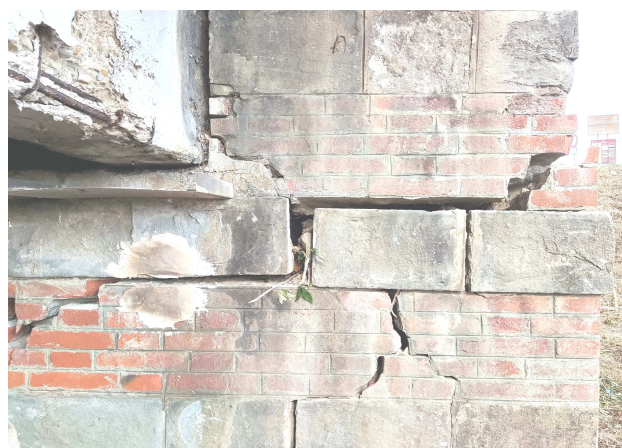
Di seguito si riportano due foto a susseguirsi nel tempo, la prima del 2018 e la seconda 2022:

Dal confronto delle due foto appare evidente come nel 2018 il problema fosse addirittura l'opposto di quello del 2022 ossia il terreno era soggetto ad un rigonfiamento verso l'alto (lesione a taglio dal basso a destra verso alto a sinistra) mentre nel 2024 la lesione si è invertita (lesione a taglio dal basso a sinistra verso alto a destra). Tale aspetto sarebbe stato di impossibile lettura osservando solo lo stato rilevato nel 2024 dove ancora si legge la prima lesione del 2018 che forma una "X" con quella del 2024 rendendo di fatto l'interpretazione estremamente complessa. Proprio per la presenza di quella lesione, nel 2019, fu ritenuto non urgente operare il consolidamento anche della spalla lato Castiglion F.no.

Il problema nasce molto probabilmente dal fatto che la spalla del ponte poggia sulle vecchie fondazioni del vecchio ponte in pietra che, a seguito di bombardamento, fu ricostruito negli anni '50. Il vecchio ponte probabilmente aveva larghezza inferiore e le nuove spalle sono state realizzate in allargamento andando a fondare su terreno meno stabile di quelli al centro (che ad oggi sostiene l'impalcato e che ad oggi non presenta cedimenti).

Si è deciso che l'intervento più idoneo per la spalla lato Castiglion Fiorentino, sia quello di inserire dei micropali sul perimetro interno della spalla stessa, abbinati ad un setto in cls armato contro le pareti laterali e dotate di una soletta di testa che vada a connettere tra loro tutti i micropali fungendo anche da connessione e vincolo per le pareti laterali; tale struttura andrà a sostituire la funzione statica oggi fornita dalle pareti in mattoni. Al fine di evitare che le pareti in mattoni subiscano nuovi assestamenti con conseguenze prevalentemente estetiche, si è poi previsto un cordolo alla loro base dotato di micropali sui due lati e in semplice appoggio sul terreno nella parte centrale.
