INTERVENTO DI CONSOLIDAMENTO DELLE PARETI LATERALI DELLE SPALLE E DELL'IMPALCATO DEL PONTE SUL CANALE MAESTRO DELLA CHIANA LUNGO LA S.P. 27 DI CASTRONCELLO-BROLIO

PROGETTO STRUTTURALE

RELAZIONE TECNICA

Provincia di Arezzo

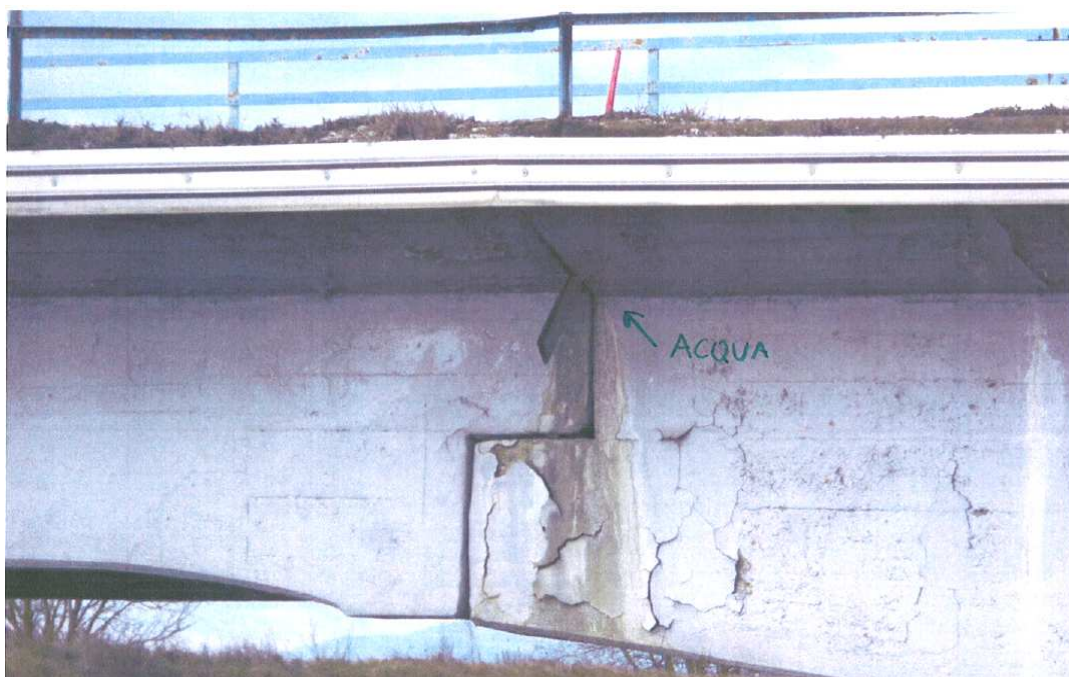
Sulle travate laterali e sull'impalcato, in corrispondenza dei giunti, si evidenziano segni di degrado superficiale legati al dilavamento dovuto alle acque meteoriche provenienti dai giunti.

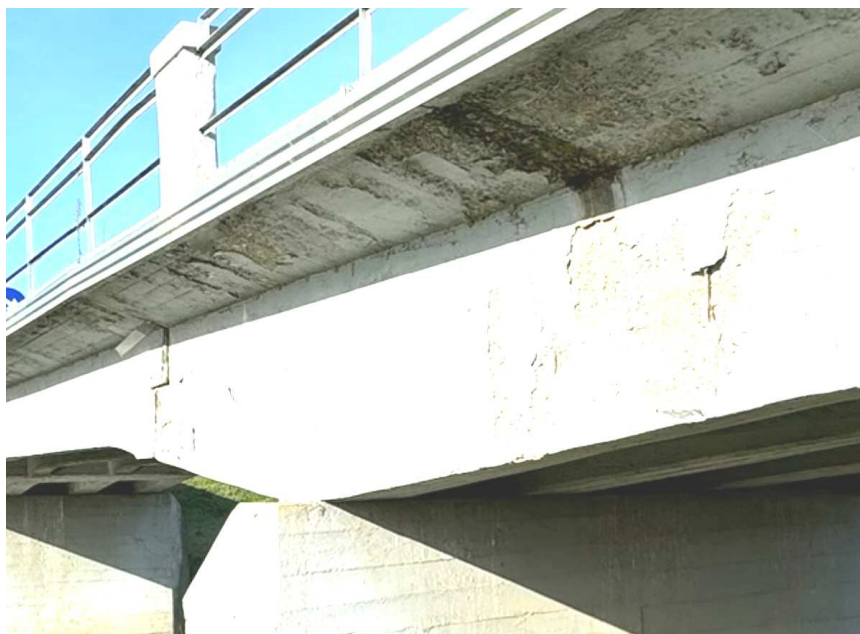
Per quanto riguarda le selle Gerber, punto di fragilità dell'impalcato, non è possibile determinare lo stato di deterioramento strutturale in quanto non visibili.

- **SECONDO LOTTO:** al fine di consolidare gli sbalzi si prevede di rimuovere asfalto e terreno per poi sostituirli con una nuova soletta in calcestruzzo armato nervata con materiale di alleggerimento interposto, posta al di sopra di quella attuale. Dovendo fornire adeguato fissaggio

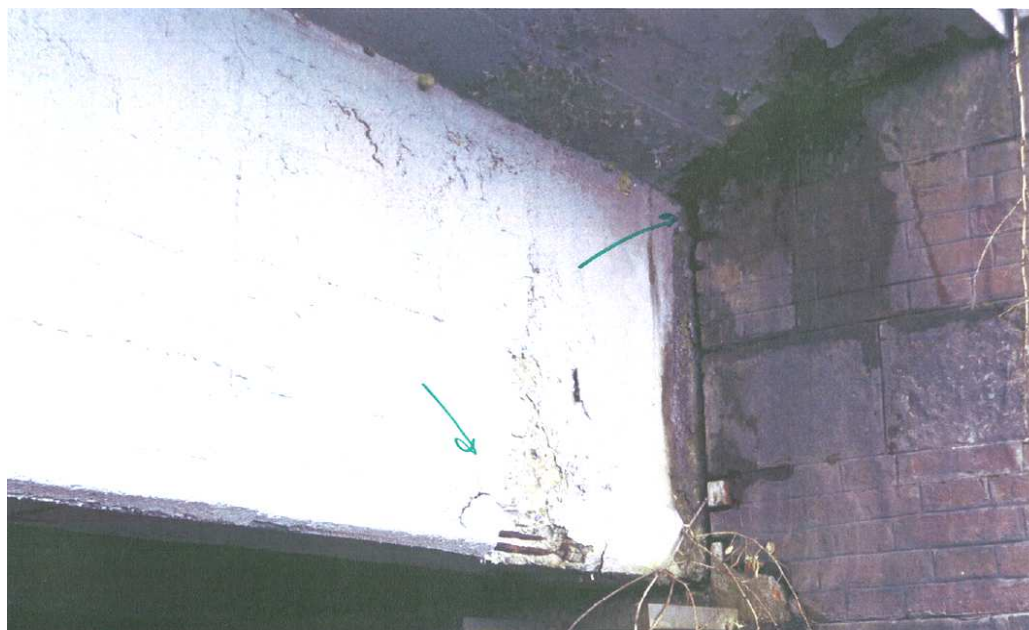
Lungo la campata laterale è presente un punto in cui sono evidenti i segni di infiltrazioni d'acqua piovana dovuti ad una scorretta regimazione della stessa che, ristagnando, penetra dietro la scossalina metallica. Anche sulle spalle sono presenti evidenti segni di infiltrazioni d'acqua.

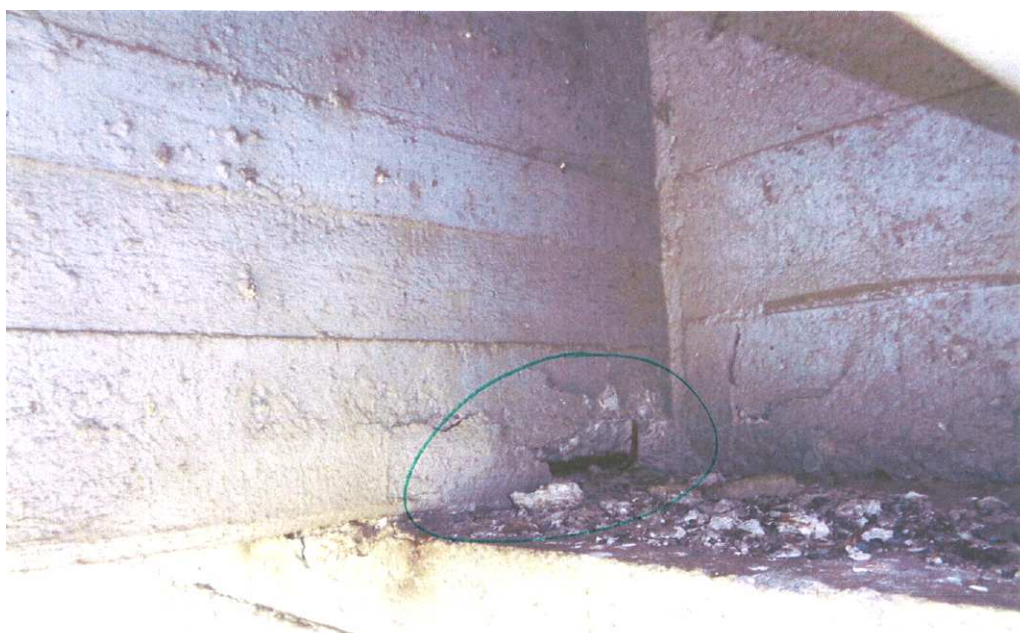
Il ristagno di acqua sulla spalla lato Castiglion F.no ha generato locali deterioramenti del cls.
