CONSOLIDAMENTO DELLE SPALLE DEL PONTE SUL CANALE  
MAESTRO DELLA CHIANA LUNGO LA S.P. 27 DI  
CASTRONCELLO-BROLIO

STRUTTURE - PROGETTO ESECUTIVO

RELAZIONE TECNICA GENERALE - PRIMO LOTTO

A03\_1

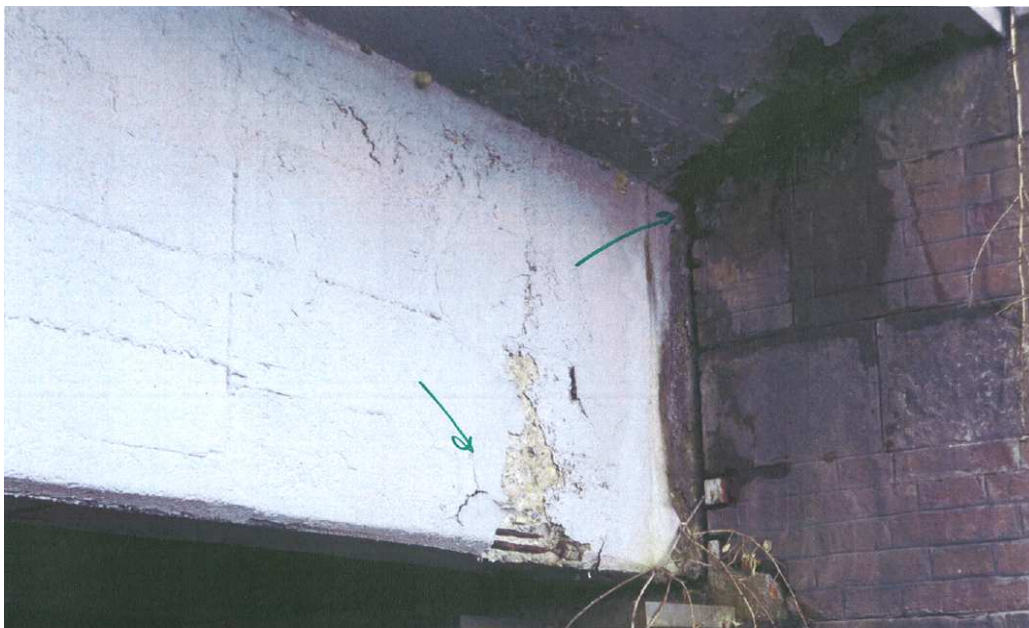
Lungo la campata laterale è presente un punto in cui sono evidenti i segni di infiltrazioni d'acqua piovana dovuti ad una scorretta regimazione della stessa che, ristagnando, penetra dietro la scossalina metallica. Anche sulle spalle sono presenti evidenti segni di infiltrazioni d'acqua.

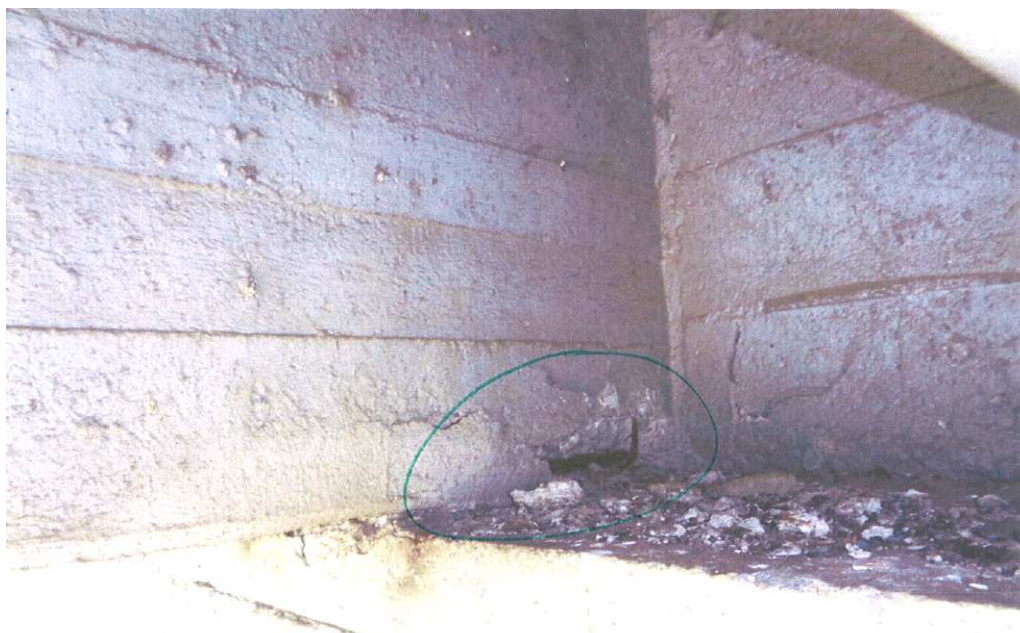
Il ristagno di acqua sulla spalla lato Castiglion F.no ha generato locali deterioramenti del cls.
