**Lavori di manutenzione straordinaria di ripristino dell'opera:**  
**Ponte sulla SP27 Castroncello - Km 11+900 località Montecchio Vecchio**  
**La Colmata - Comune di Castiglion Fiorentino (CUP: 127H21005060001)**

**PROGETTO DEFINITIVO - ESECUTIVO**

**DETERMINAZIONE DELLA CLASSE DI  
ATTENZIONE**

# Schede descrittive di ispezione ponti di Livello 1

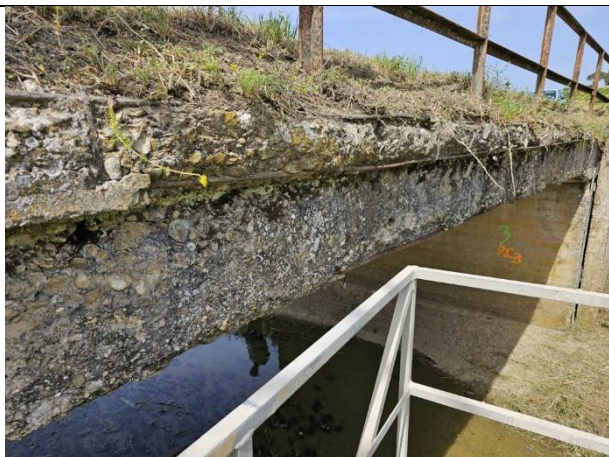
**FOTO 5-SOLETTA PROSPETTO SUD**

| N° | Descrizione difetto | visto | G | Estensione K1 | | | Intensità K2 | | | N° foto | PS | NA | NR | NP | Note |
|---|---|---|---|---|---|---|---|---|---|---|---|---|---|---|---|
| c.a./c.a.p._3 | Cls dilavato / ammalorato | <input checked="" type="checkbox"/> | 3 | <input checked="" type="checkbox"/> | <input type="checkbox"/> | <input type="checkbox"/> | | | <input checked="" type="checkbox"/> | 5-10 | | <input type="checkbox"/> | <input type="checkbox"/> | <input type="checkbox"/> | |
| c.a./c.a.p._5 | Distacco del copriferro | <input checked="" type="checkbox"/> | 2 | <input checked="" type="checkbox"/> | <input type="checkbox"/> | <input type="checkbox"/> | | | <input checked="" type="checkbox"/> | 5-10 | | <input type="checkbox"/> | <input type="checkbox"/> | <input type="checkbox"/> | DIFETTO LOCALIZZATO AI BORDI DELLA SOLETTA PROSPETTO NORD-SUD |
| c.a./c.a.p._6 | Armatura ossidata / corrosa | <input checked="" type="checkbox"/> | 5 | <input checked="" type="checkbox"/> | <input type="checkbox"/> | <input type="checkbox"/> | <input checked="" type="checkbox"/> | <input type="checkbox"/> | <input type="checkbox"/> | 5-10 | <input type="checkbox"/> | <input type="checkbox"/> | <input type="checkbox"/> | <input type="checkbox"/> | DIFETTO LOCALIZZATO AI BORDI DELLA SOLETTA PROSPETTO NORD-SUD |
