# PROVINCIA DI AREZZO

***PROGETTO DEI LAVORI DI RIMOZIONE,  
SMALTIMENTO E SOSTITUZIONE DELLA  
COPERTURA CONTENENTE AMIANTO  
DEL CAPANNONE AD UTILIZZO  
OFFICINA DELLA PROVINCIA DI AREZZO  
IN VIA CASENTINESE AD AREZZO***

**PFTE-R03**

***Relazione Tecnica Asseverata dello  
stato di conservazione della copertura  
in Amianto - DM 06/09/1994***

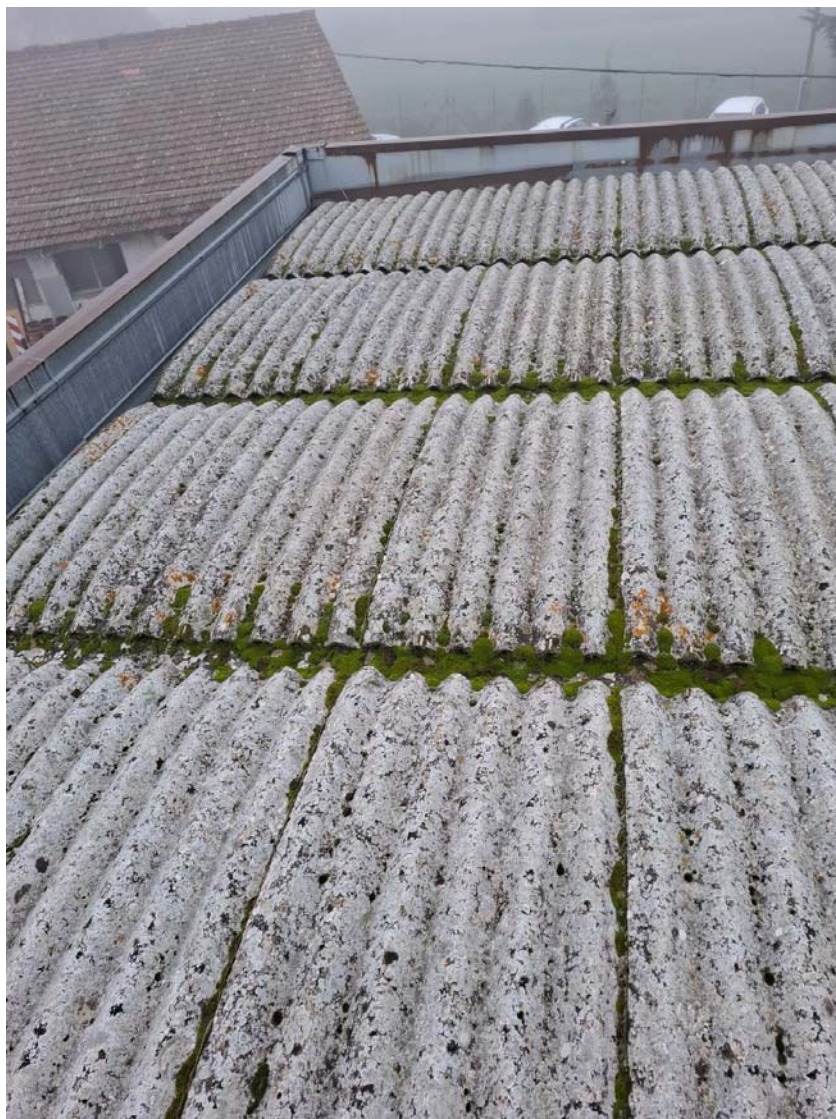
È stata inoltre rilevata la presenza di una significativa colonizzazione organica delle superfici, costituita prevalentemente da muschi e licheni.

La presenza di tali colonizzazioni interessa in maniera estesa le superfici dei manufatti e ne ostacola la corretta ispezione visiva e, in particolare, l'allontanamento e il regolare deflusso delle acque meteoriche.

Tale condizione può contribuire al mantenimento di condizioni di umidità e al progressivo deterioramento dei materiali e delle strutture interessate.

*FOTO dei canali superiori delle travi completamente ostruite da materiale organico*

Eventuali operazioni di pulizia, rimozione dei depositi organici o manutenzione dovranno essere preventivamente valutate in relazione alla presenza dei materiali contenenti amianto, adottando procedure tali da evitare la dispersione di fibre e la contaminazione degli operatori e degli ambienti.

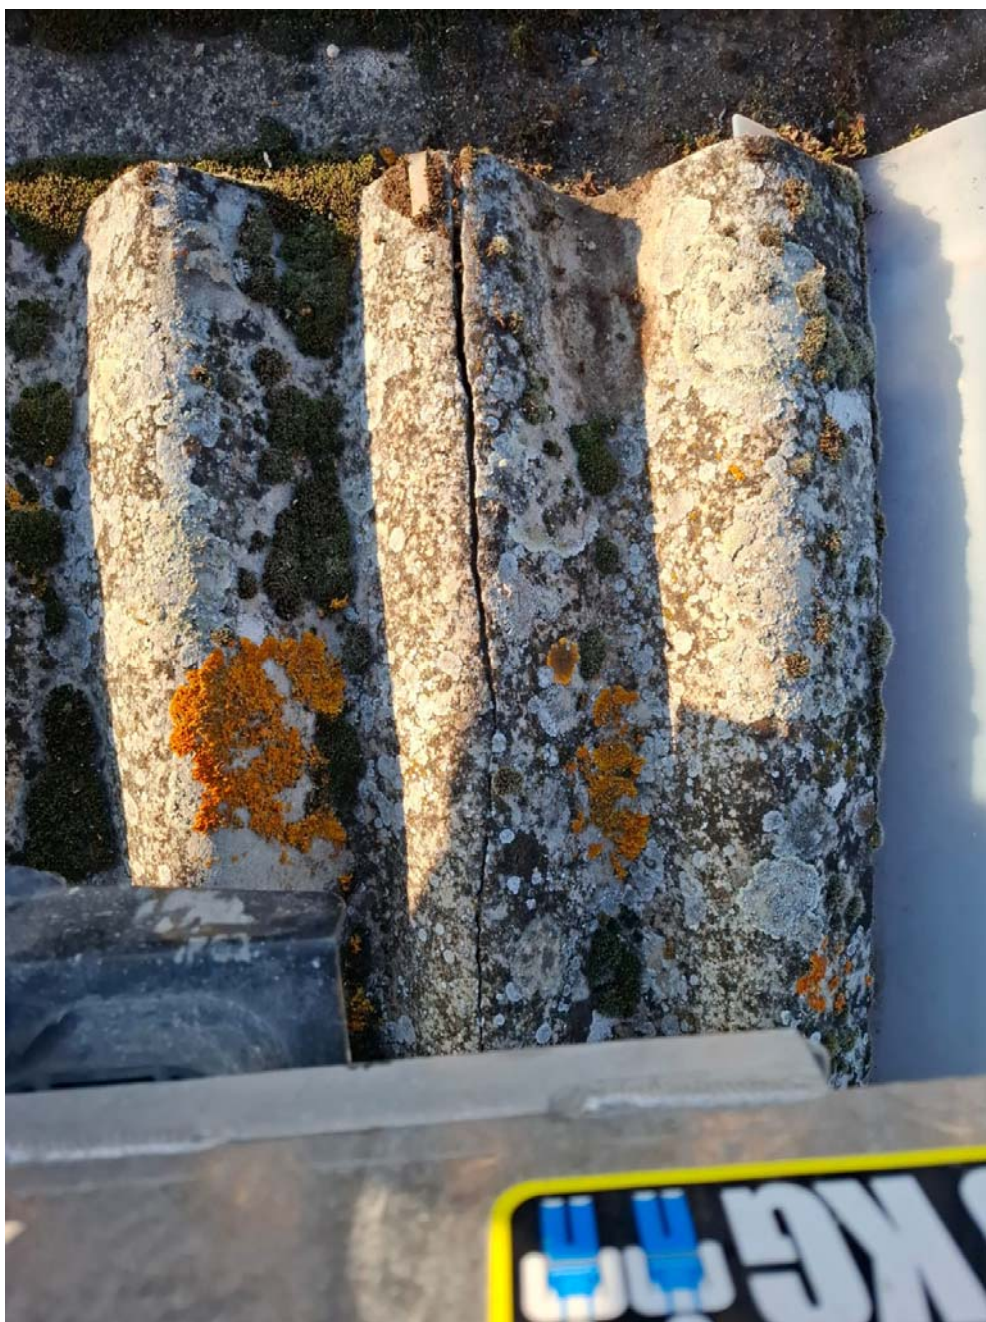
Il deterioramento della copertura ha inoltre determinato, nel corso degli anni, fenomeni di rottura delle lastre e conseguente caduta di frammenti nell'intercapedine sottostante.

*FOTO della rottura della lastra do copertura*

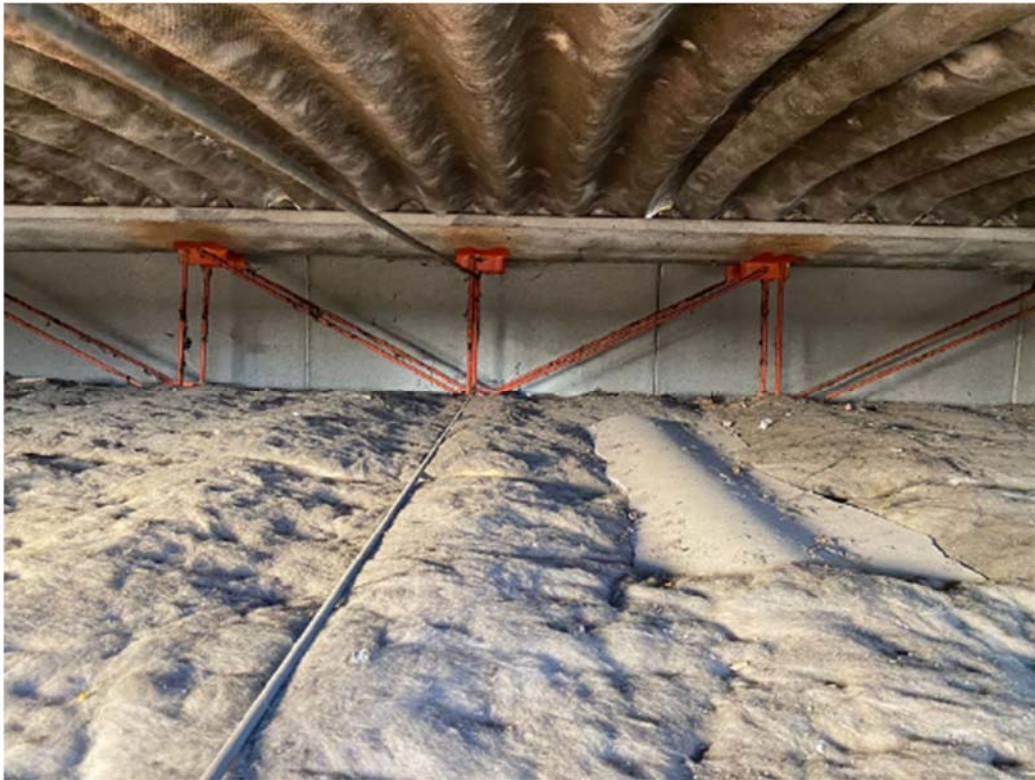
Il materassino isolante in fibra di vetro risulta interessato dalla presenza di frammenti e residui derivanti dal deterioramento delle lastre contenenti amianto.

In considerazione della natura del materiale depositato e della sua possibile contaminazione, il materiale presente nell'intercapedine dovrà essere trattato, ai fini della pianificazione dell'intervento, come materiale potenzialmente contaminato da amianto fino alla conclusione degli accertamenti e delle procedure previste dalla normativa.

Prima di qualsiasi intervento di rimozione o movimentazione dovranno essere definite idonee procedure operative, con particolare riferimento:

- alla messa in sicurezza dell'area;
- alla limitazione dell'accesso;
- alla prevenzione della dispersione di fibre;
- alla corretta gestione dei materiali rimossi;
- al confezionamento e allontanamento dei rifiuti;
- alla protezione degli operatori;
- alle procedure previste per gli interventi di bonifica dell'amianto.
