PROVINCIA DI AREZZO

Prog 22-V103: Lavori di messa in sicurezza rete paramassi lungo la S.R. 71 Umbro Casentinese dal km 189+700 al km 198+950 in Comune di Bibbiena e Poppi - 1° e 2° stralcio

RELAZIONE PAESAGGISTICA

Codice: S22234-PD-RE-0004-0

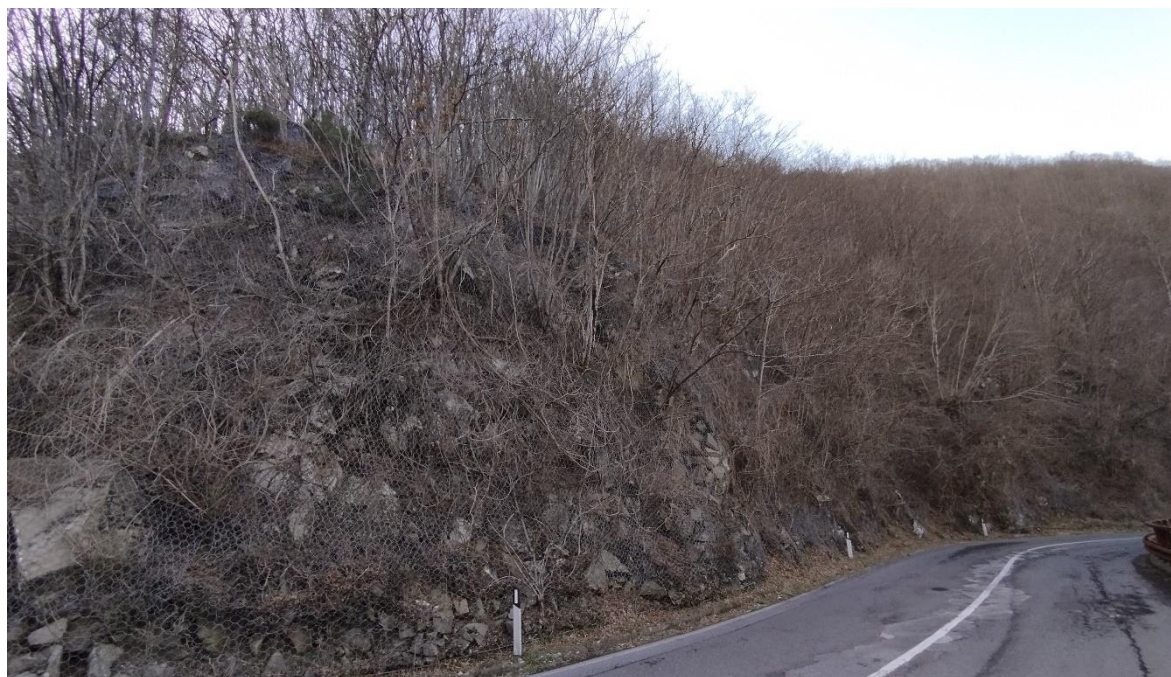
Figura 4-2. Foto tipologica dell'area di intervento scattata il 14/02/2024. Si noti l'abbondante vegetazione arbustiva, rampicante ed arborea e cresciuta attraverso le maglie del rivestimento esistente.

Per poter procedere alla realizzazione della rete a doppia torsione esistente è necessario prima procedere alla rimozione della vegetazione esistente; la scarpata risulta infatti abbondantemente vegetata da arbusti (*Rosa canina*, *Spartium junceum*) e alberi (*Acer opalus* ed *A. campestre*, *Robinia pseudoacacia*, *Fraxinus ornus*) con fusti dal diametro < 10 cm che sono cresciuti attraverso la rete metallica esistente. Lungo quest'ultima si è sviluppata la specie rampicante *Clematis vitalba*, che nella stagione vegetativa ricopre gran parte della scarpata (Figura 4-2).

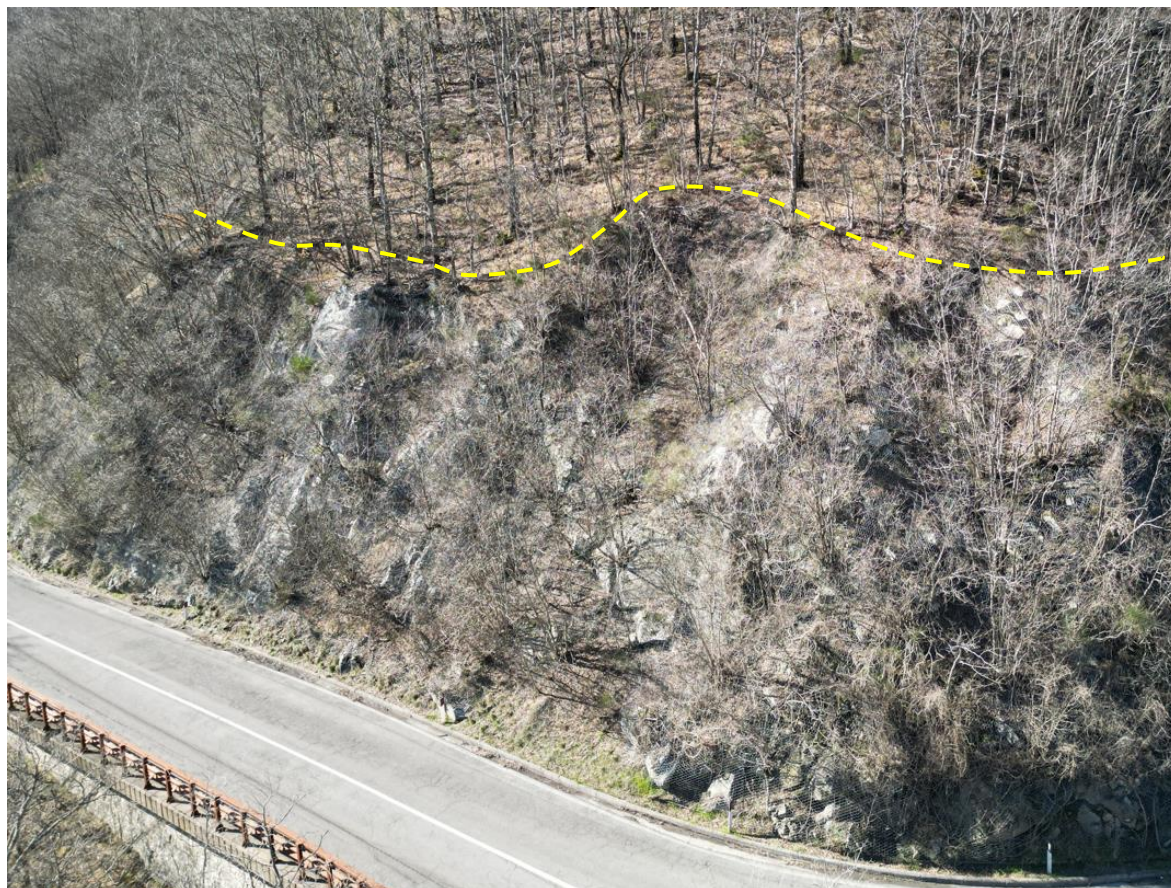
Figura 4-3. Ripresa aerea della porzione sud della scarpata oggetto di intervento. A valle del ciglio (tratteggio giallo) vegetazione è pressoché interamente costituita da rampicanti, arbusti e piccoli alberi ($\varnothing \leq 10$ cm) e per questa è previsto la rimozione. A monte del ciglio è presente un querceto con fusti di diametro fino a 20-30 cm che verranno per le gran parte preservati.

A monte del ciglio della scarpata, ove l'acclività cala drasticamente, la vegetazione è costituita da un querceto con esemplari che raggiungono un diametro del fusto anche di 20-30 cm. In questa fascia gli abbattimenti saranno limitati a pochissimi esemplari più prossimi al ciglio.

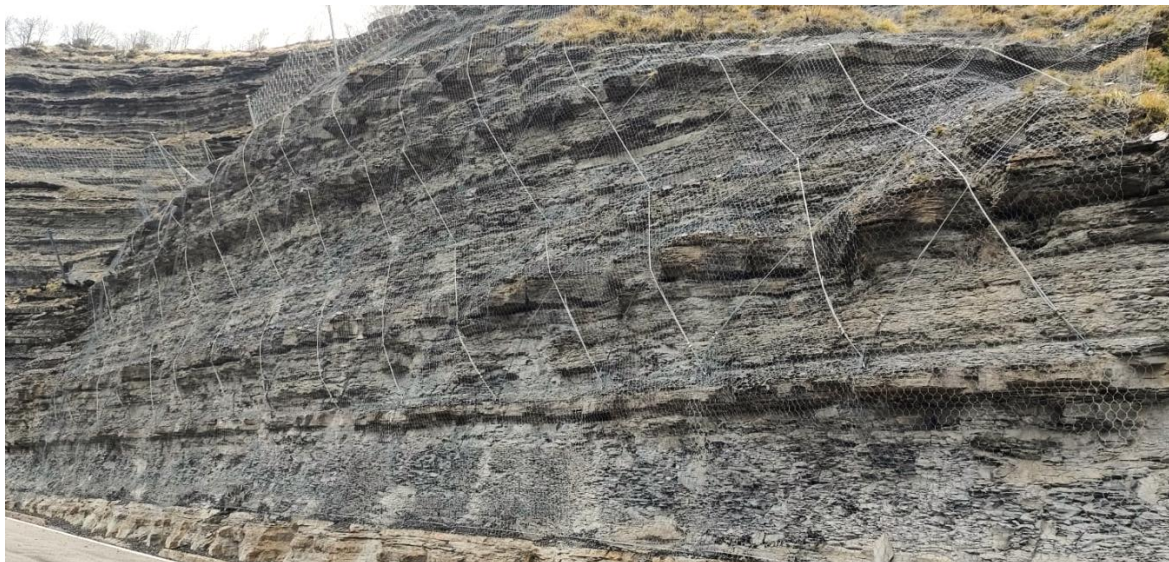
Figura 4-5. Esempio di rafforzamento corticale installato.

In Figura 4-5 si riporta un esempio di un rafforzamento corticale installato lungo una scarpata rocciosa di intaglio stradale.

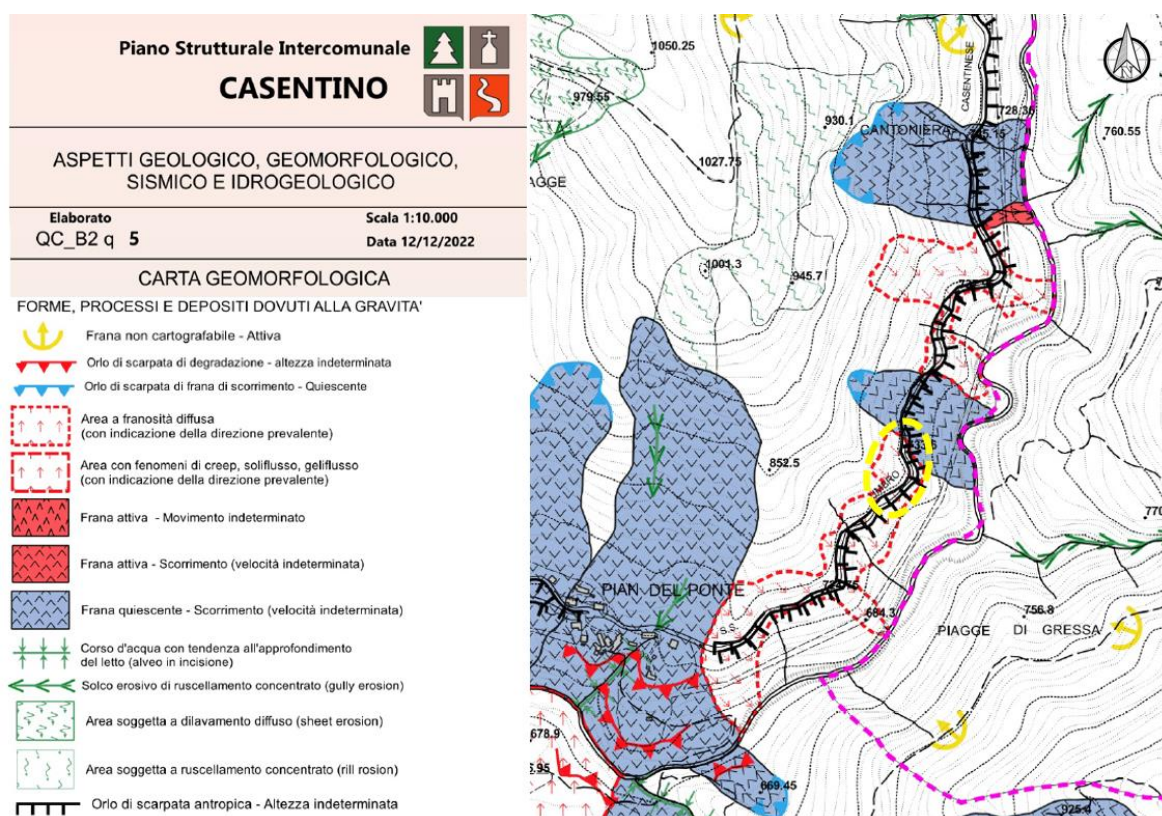
Figura 6-12. Estratto modificato della Tavola QC_B2q5 “Carta geomorfologica” in scala 1:10.000 del Piano Strutturale Intercomunale dei comuni del Casentino 2022 (non in scala). In tratteggio giallo la localizzazione dell’area di studio.

In Figura 6-12 viene riportato un estratto della Tavola QC_B2q5 “Carta geomorfologica” in scala 1:10.000 del Piano Strutturale Intercomunale dei comuni del Casentino 2022. Tale carta indica come la scarpata stradale oggetto di intervento:

- sia di origine antropica,
- sia classificata come “Area a franosità diffusa” cui può essere correlata la “pericolosità molto elevata da frana - PF4” definita dal PAI (Figura 6-3),
- sia coinvolta marginalmente (al limite nord) da una frana quiescente per scorrimento (già identificata da PAI, IFFI e PTC).
