RELAZIONE GEOLOGICA

Lavori di manutenzione straordinaria di ripristino del ponte sulla S.P.70 di Montemignai, km. 10+500, località Borro di Pistiano, Comune di Montemignai

**Committente:
Provincia di Arezzo – Servizio Viabilità**

Settembre 2024

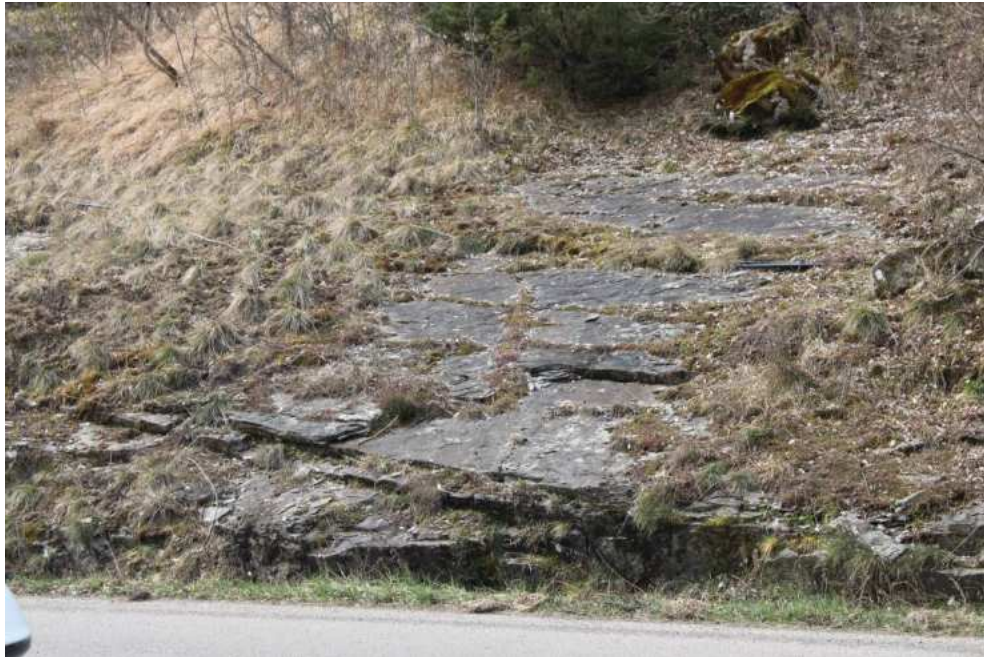
L’immersione degli strati arenacei è verso il quadrante di Nordest con inclinazione compresa tra 15°-45°, ed assetto che varia da franapoggio a traverpoggio.

Foto 1: Affioramenti arenacei nell’area di intervento, immediatamente a monte del tracciato della SP70 di Montemignaio

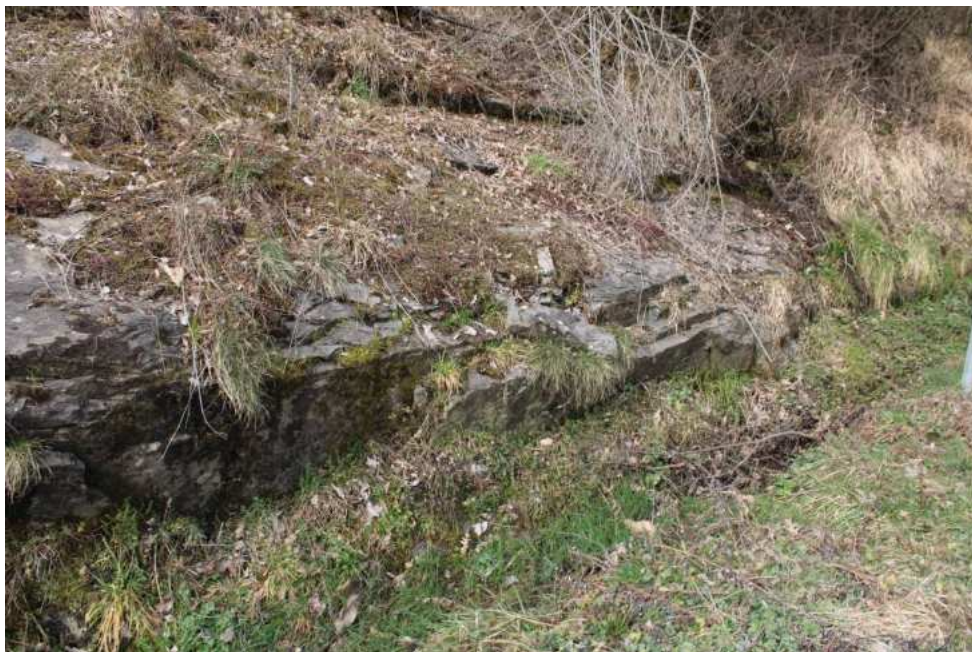
Foto 2: Affioramenti arenacei nell’area di intervento, immediatamente a monte del tracciato della SP70 di Montemignaio

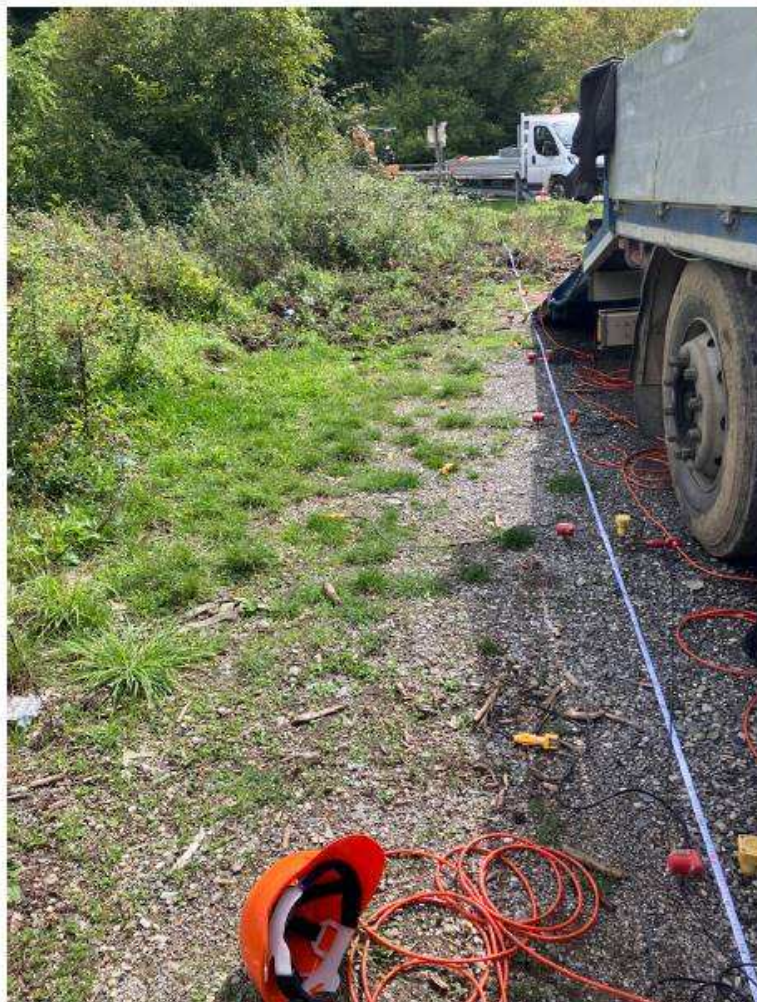
Inquadramento fotografico della prospezione MASW estratto dal fascicolo di prova GEO 3D

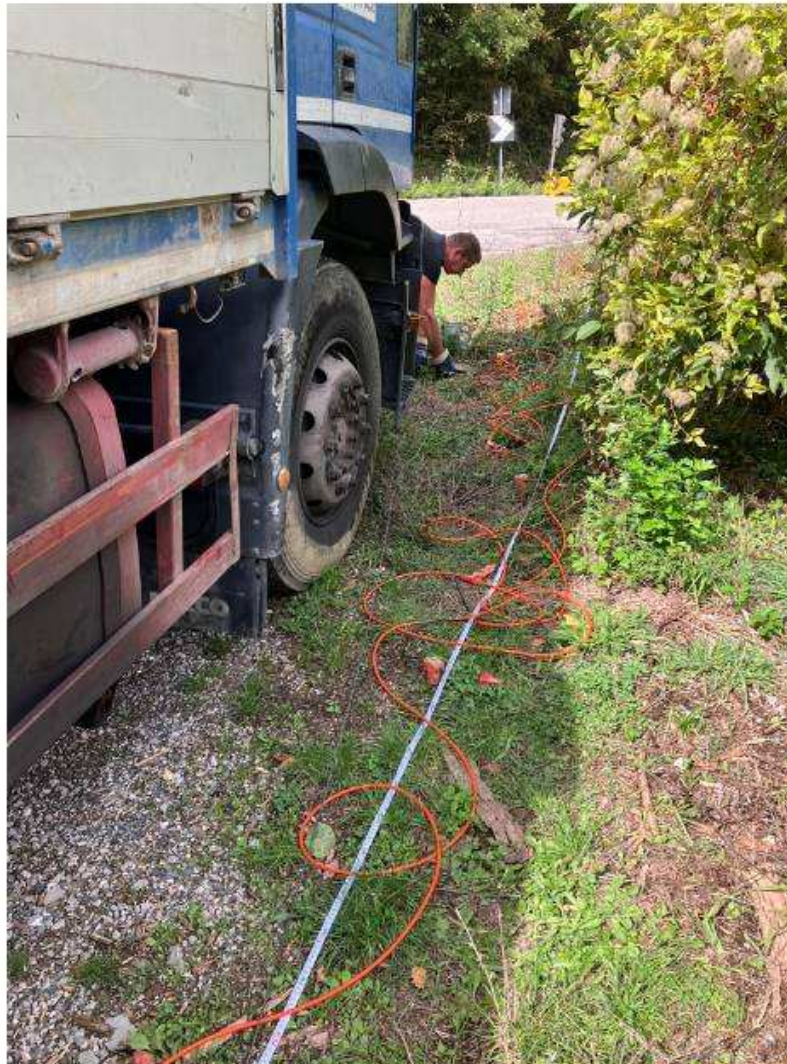
Inquadramento fotografico della prospezione MASW estratto dal fascicolo di prova GEO 3D

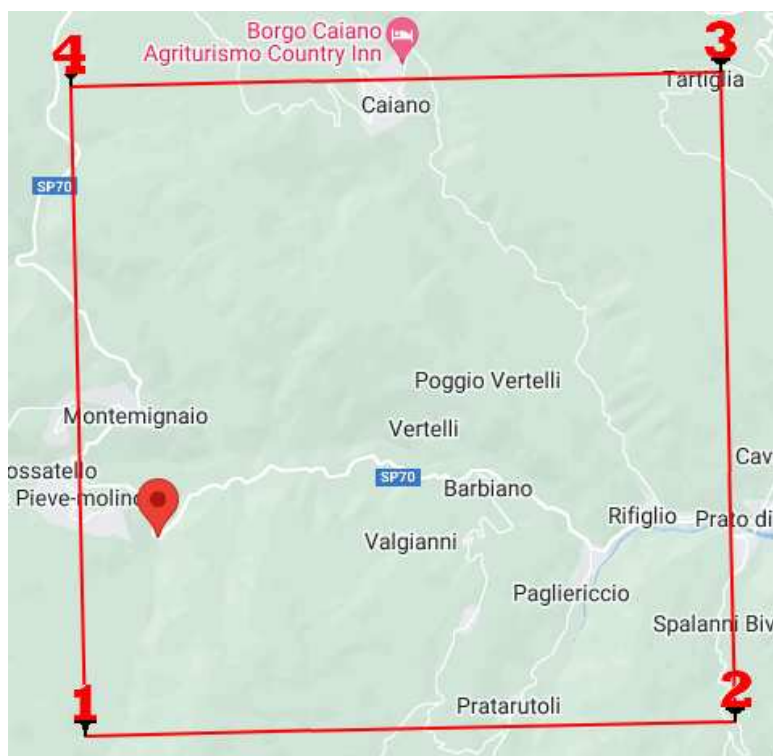
Siti di riferimento (Geostru.com)

Sito 1	ID: 20286	Lat: 43,7200	Lon: 11,6225	Distanza: 1803,044
Sito 2	ID: 20287	Lat: 43,7211	Lon: 11,6916	Distanza: 5180,020
Sito 3	ID: 20065	Lat: 43,7711	Lon: 11,6901	Distanza: 6250,388
Sito 4	ID: 20064	Lat: 43,7700	Lon: 11,6209	Distanza: 3936,959

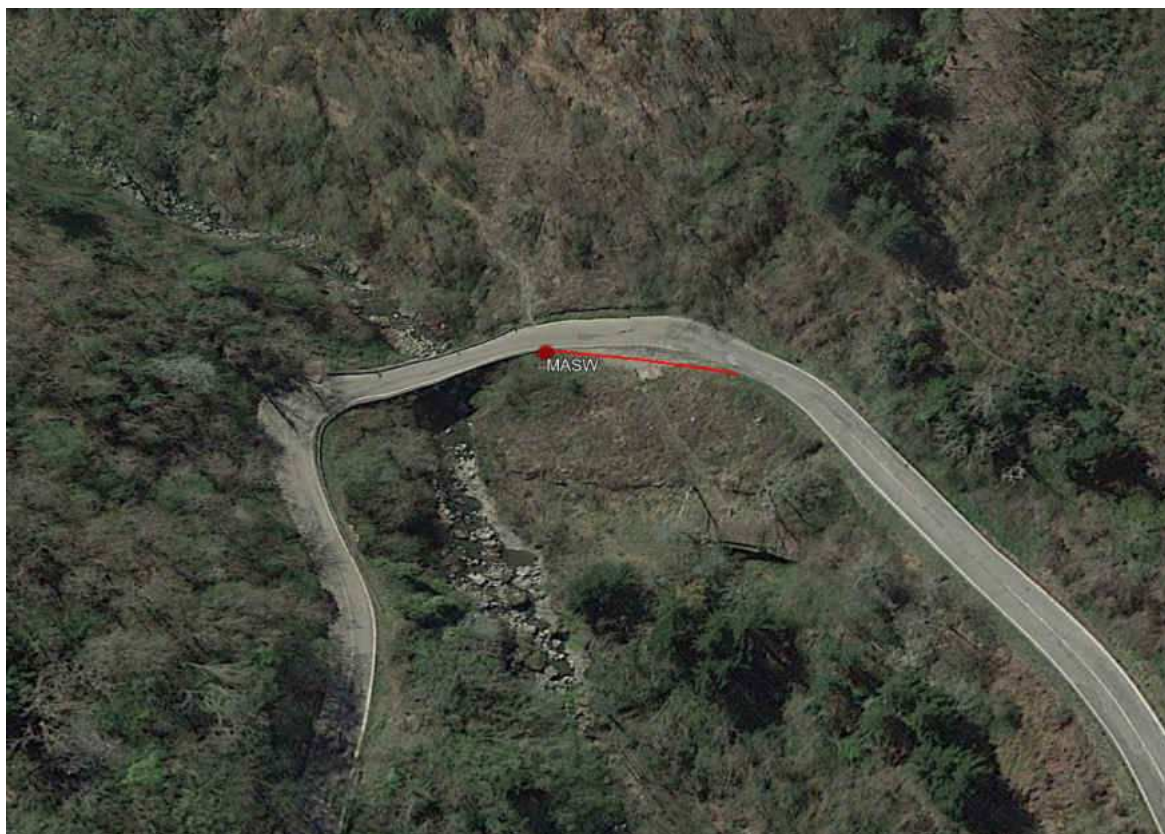
Lo stendimento è stato eseguito lungo il ciglio di valle della strada SP70 parallelamente ad essa in direzione NNW-SSE, si veda figura n.1.

Figura 1: Stendimento linea sismica per l'acquisizione della MASW.

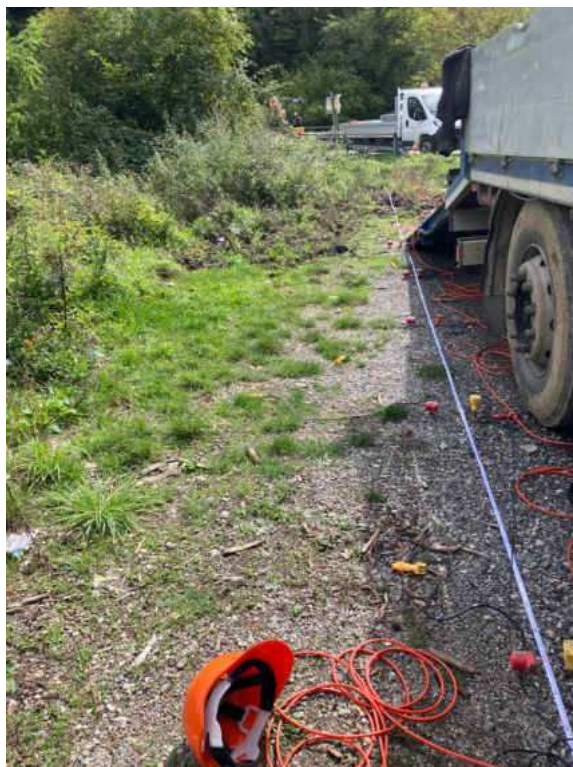
Figura 2: Stendimento linea sismica per l'acquisizione della MASW con geofoni verticali e orizzontali.

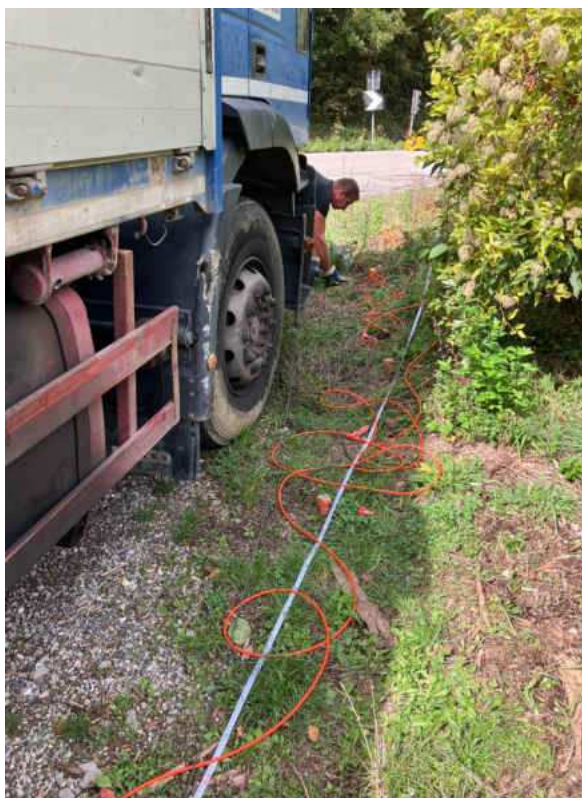
Figura 5: Stendimento sismico per tomografia sismica a rifrazione in Vp.

La stesa eseguita ha permesso di investigare i primi 14m di profondità nel sottosuolo.

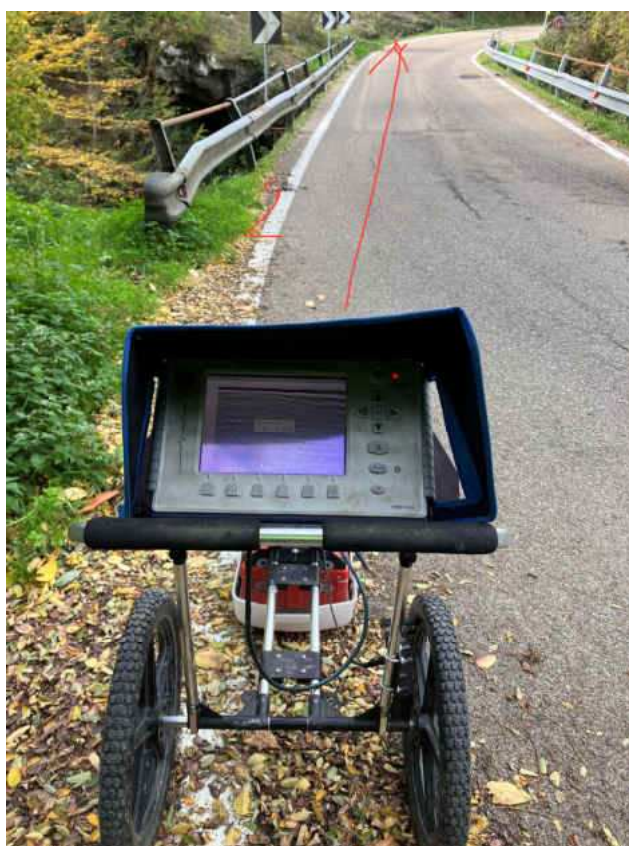
Figura 11.Esecuzione transetto n.2 lato monte.

Sono stati acquisiti n. 4 transetti di cui n.2 longitudinali nella carreggiata lato monte e n.2 trasversali in corrispondenza del centro della volta (fig.15).

Di seguito si riporta il transetto acquisito longitudinalmente lato monte con antenna da 400 MHz che ha fornito dati qualitativamente migliori (fig.11).

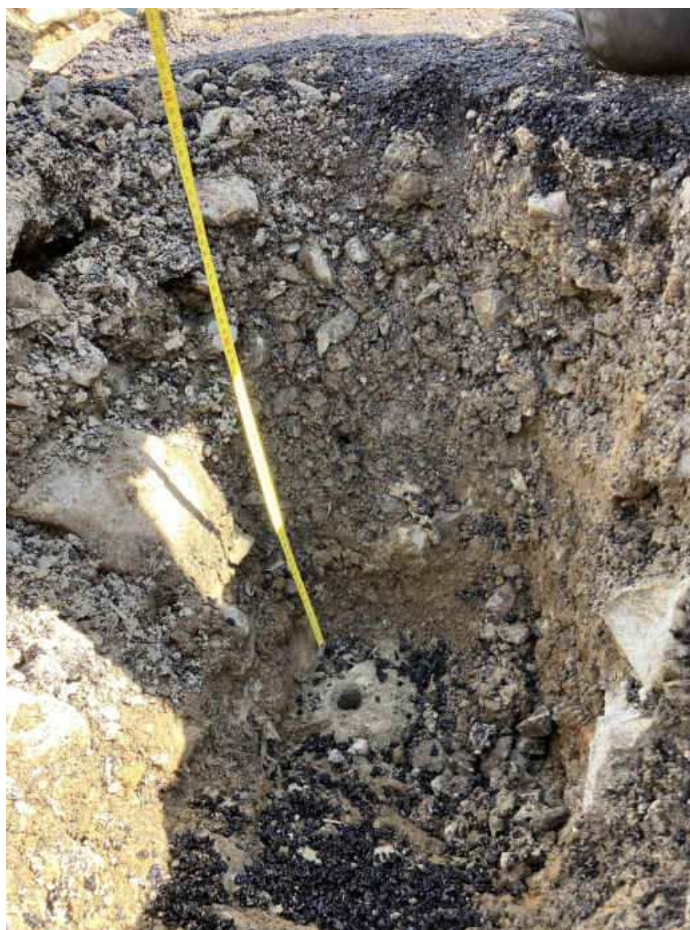
Figura 13.Scavo di altezza m0.60 e perforazione al centro volta.

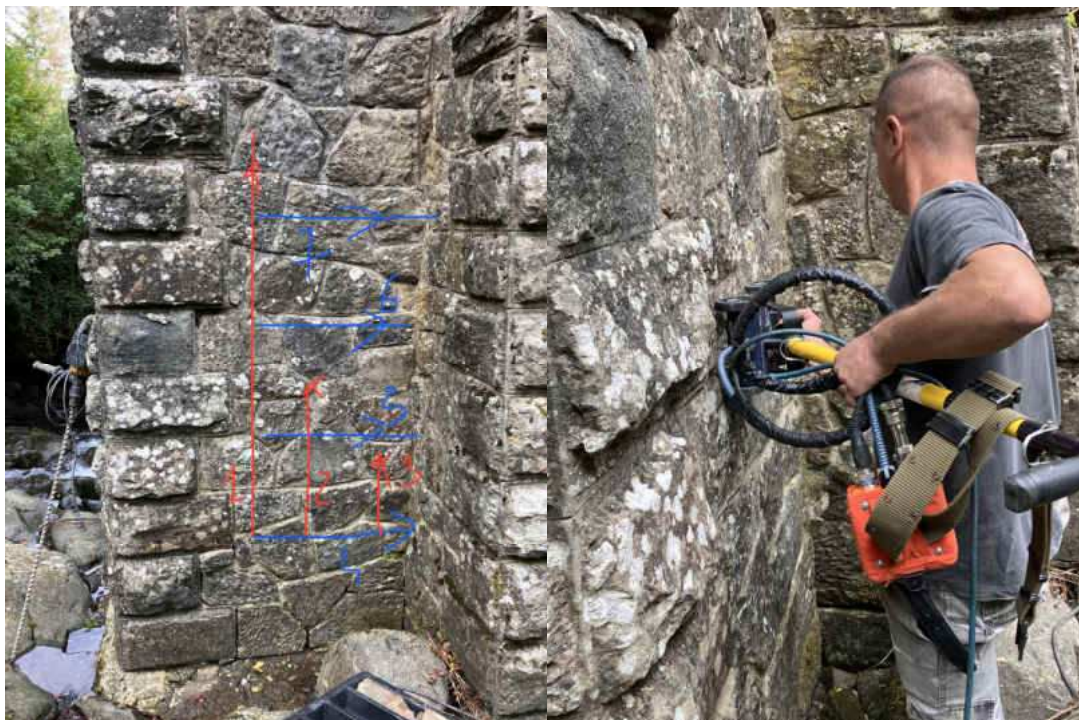
La maglia è stata acquisita in corrispondenza della spalla ovest lato di monte, come da indicazioni della committenza.

Figura 21. Area indagata Maglia B con ubicazioni dei radargrammi.

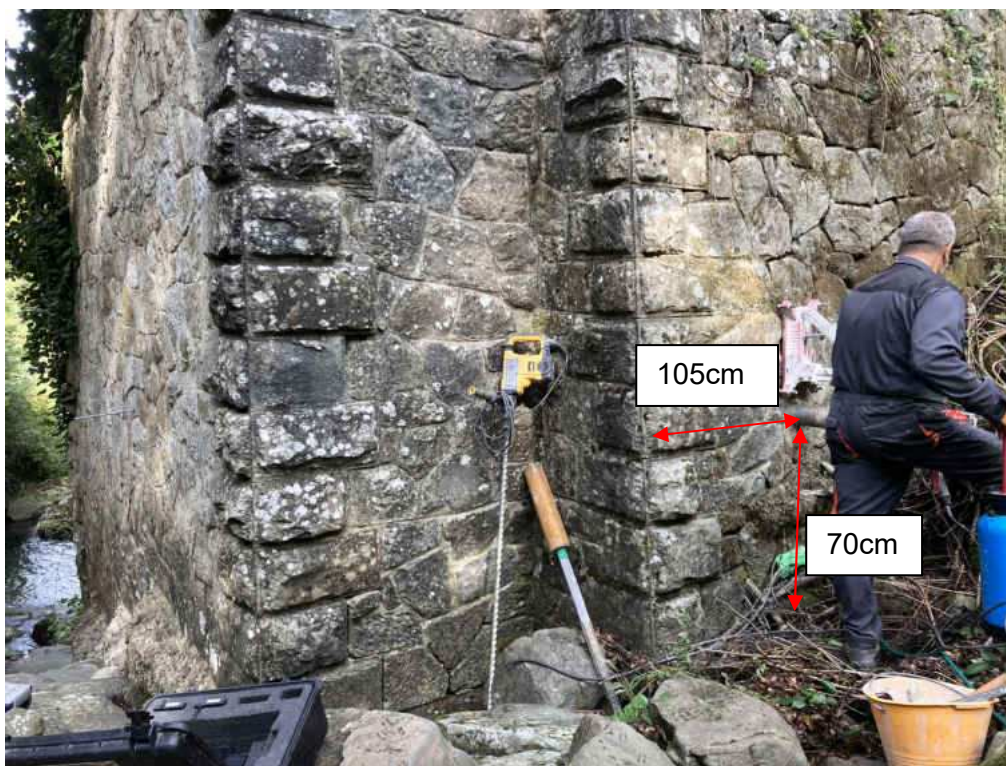
Figura 24.Esecuzione carotaggio C1.

E' stato eseguito in corrispondenza della spalla W lato di monte (fig.24).

La perforazione ha raggiunto la profondità di m 1.50 circa.

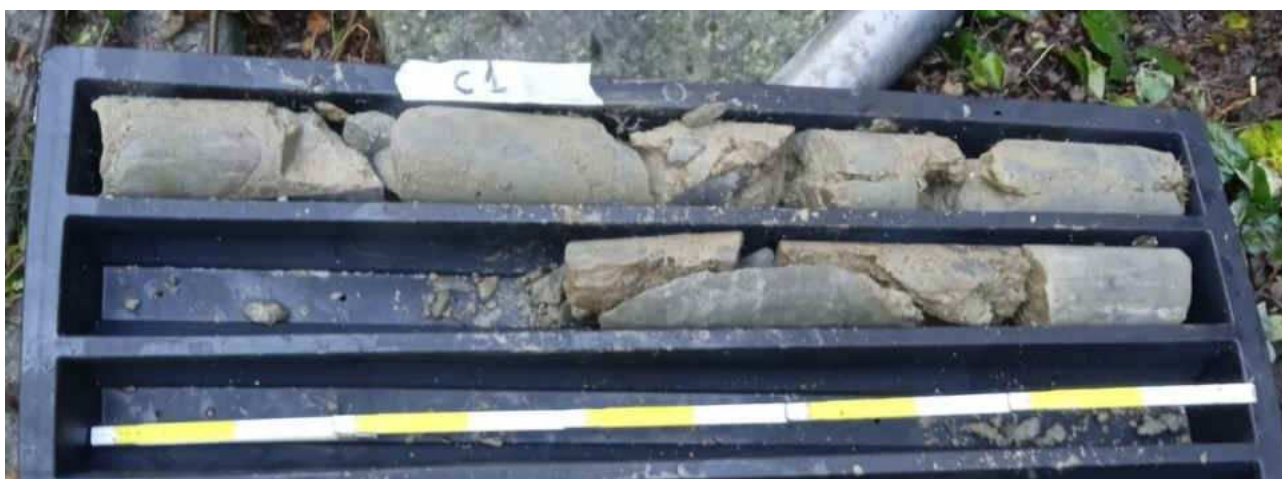
- Si rileva la seguente stratigrafia: Da 0 a 150 cm arenaria compatta in blocchi di 20-30cm con conglomerato cementizio;

Figura 25.Carotaggio C1.

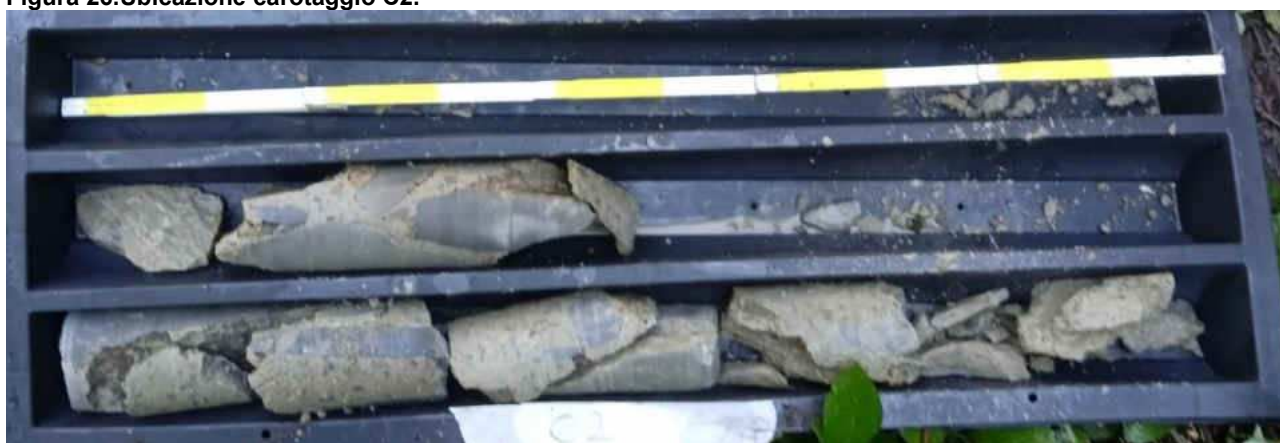
Figura 27.Carote C2.

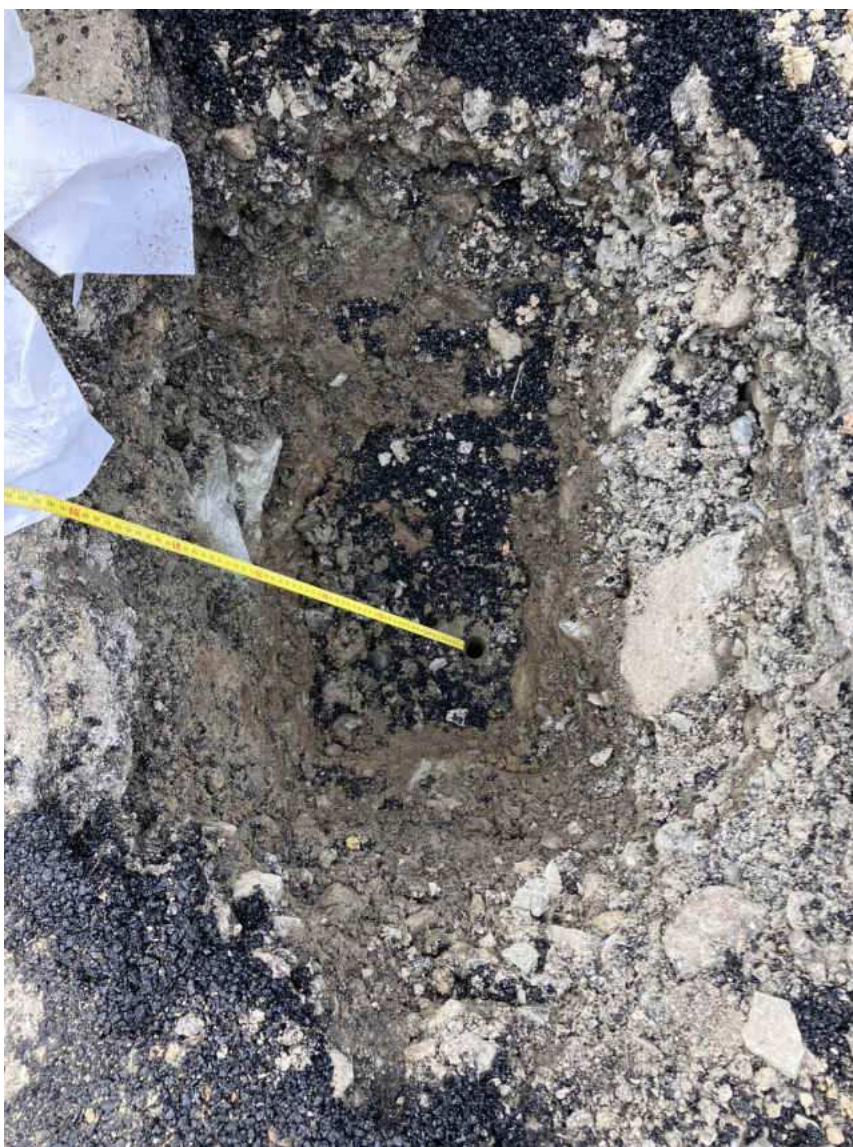
In corrispondenza della chiave di volta a circa 1m di distanza dal cordolo in c.a. del guard rail è stato eseguito uno scavo di circa 60 cm di profondità, da questa quota si eseguita una perforazione di diametro 2.6cm fino ad attraversare completamente la volta, raggiungendo la profondità complessiva di m 1.90 (fig.28).

Figura 28.Scavo e foro per endoscopia, profondità totale m 1.90.

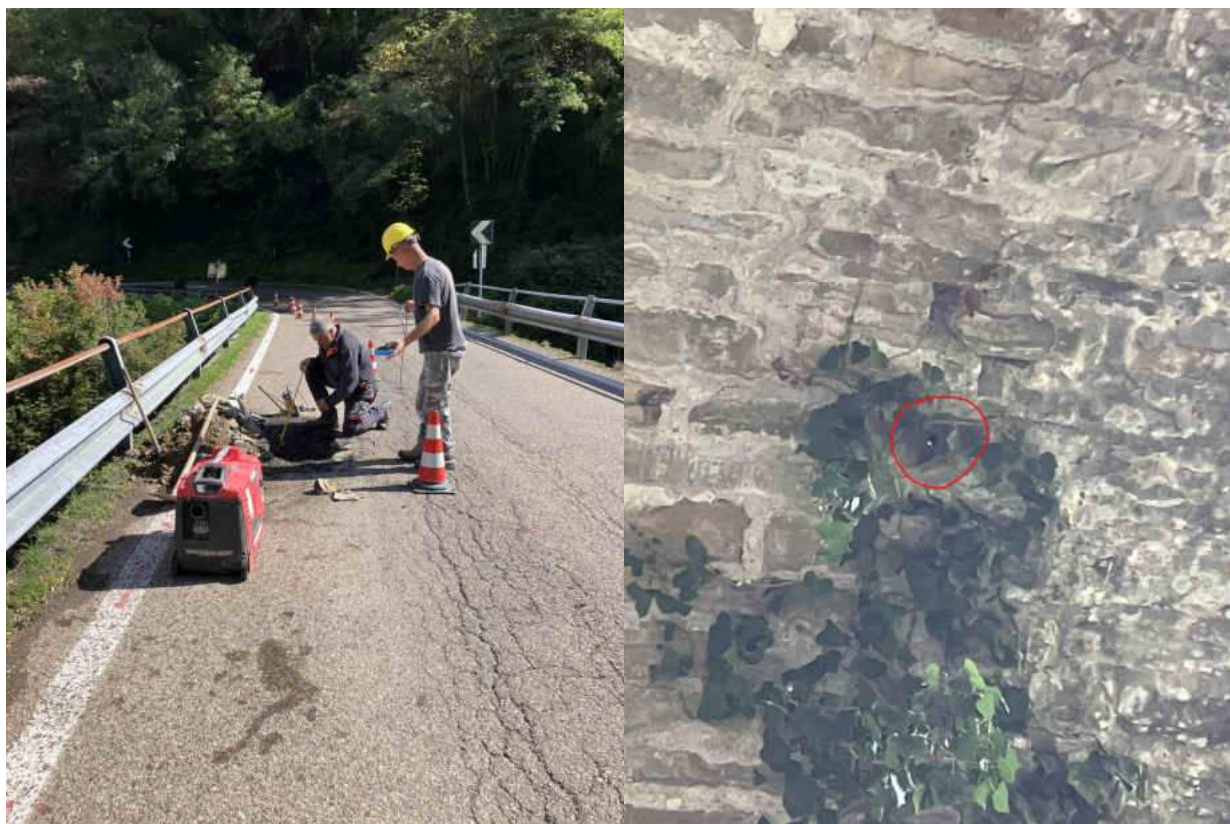
Figura 29. Esecuzione saggio e foro di uscita all'intradosso della volta.

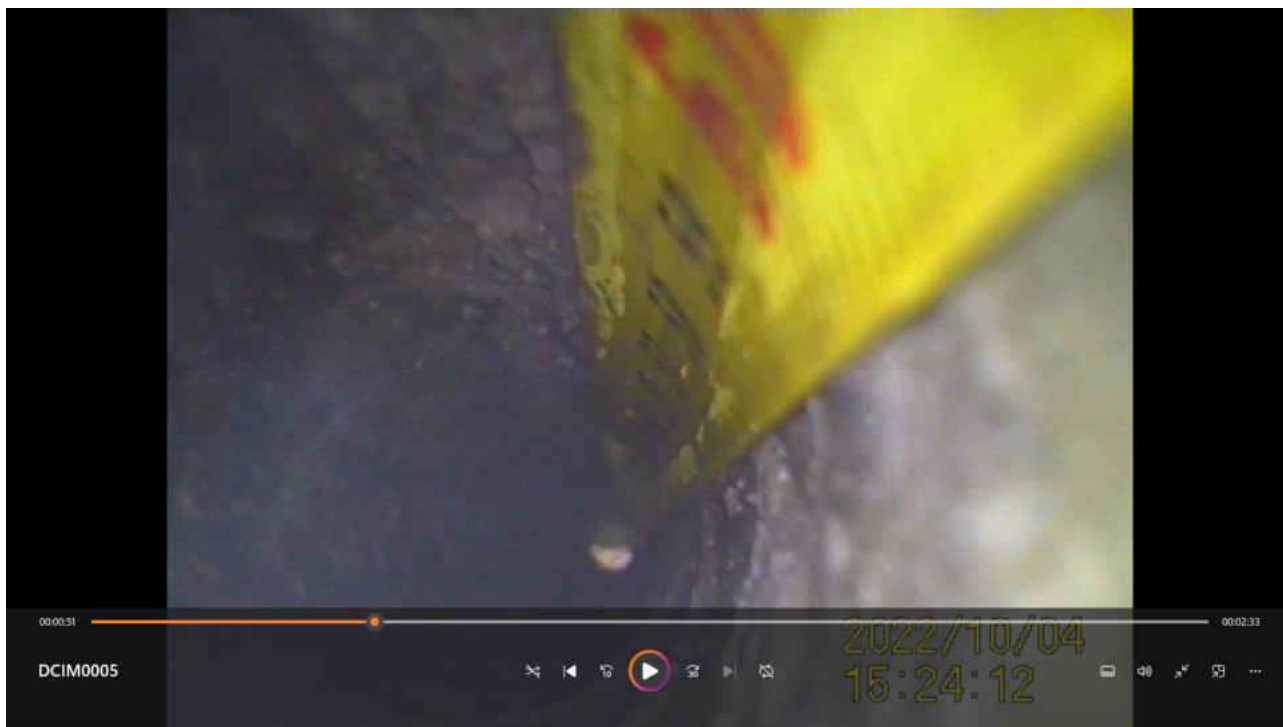
L'endoscopia indica materiale di riempimento fino a 50cm da fondo foro (fig.30,31), profondità alla quale si individua il passaggio con materiale litoide, di seguito si riporta la foto estratta dal video a questa quota.

Figura 30. Riempimento detritico a 60 cm da fondo foro.

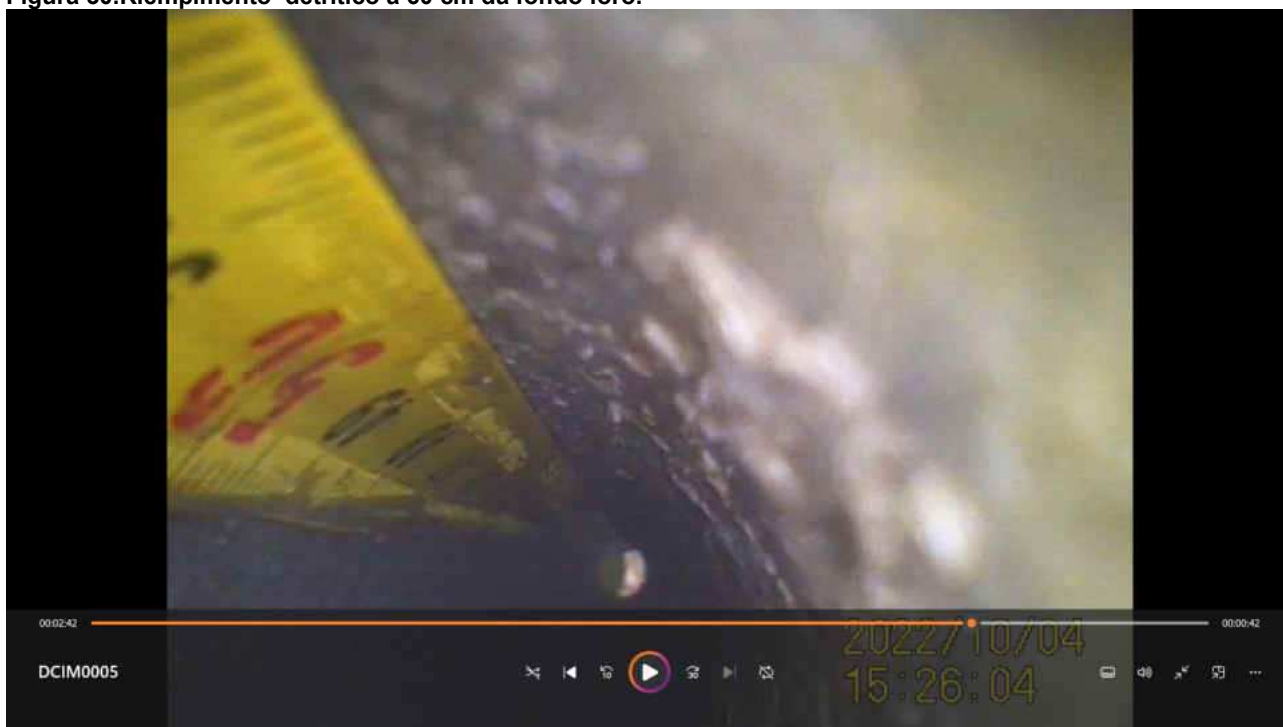
Figura 31. Passaggio riempimento – volta a 50cm da fondo foro.

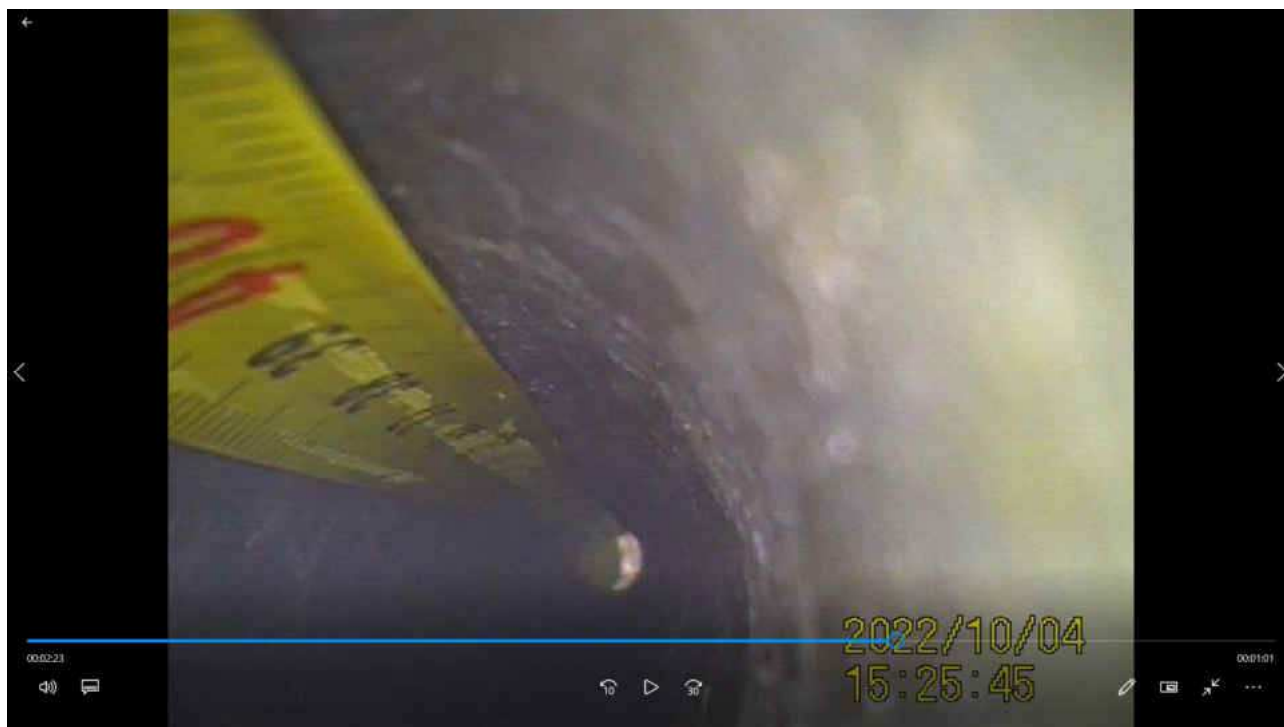
Più in profondità a 40 cm da fondo foro si rileva un passaggio meno marcato probabilmente per la presenza di conglomerato cementizio (fig.31).

Figura 32. Probabile presenza di conglomerato cementizio a 40cm da fondo foro.
