Rapporto di prova n. 163 – 1 / 24_Rev. 00

INDAGINI SPERIMENTALI

STRUTTURA: Ponte sul fosso di Montegiovi

LOCALITÀ: S.P. 43 Libbia al km 7+310
Loc. Ponte alla Chiassa, Comune di Arezzo (AR)

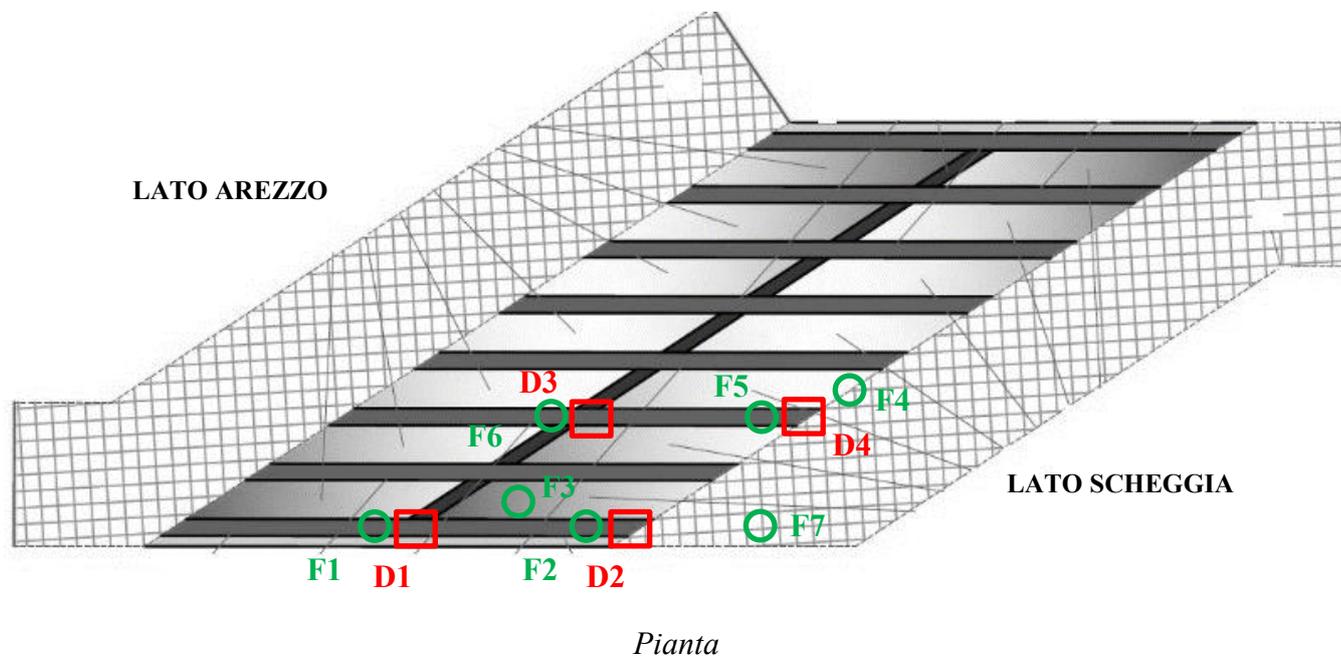
4.1. UBICAZIONE IN PIANTA DELLE ZONE DI PROVA

| D_n | Prova di durezza |
| F_n | Prova magnetometrica a mezzo ferroskan |

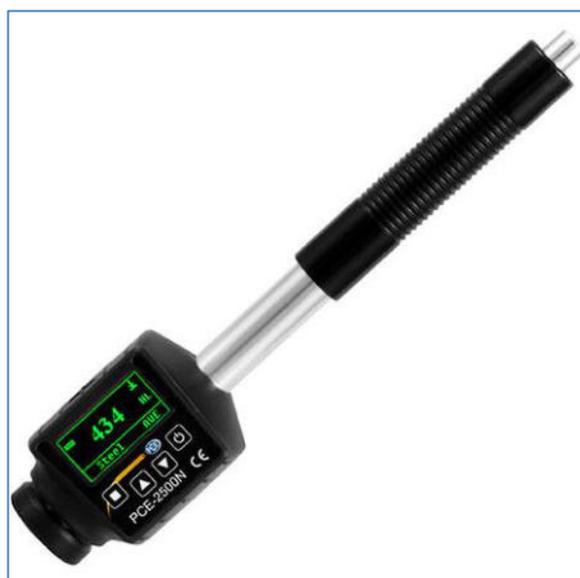
Immagine dello strumento

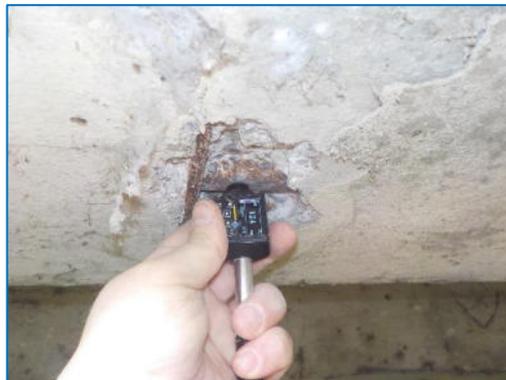
ZONA [N°]	PROVA [N°]	DUREZZA BRINELL [HB]	RESISTENZA A ROTTURA [N/mm ²]	MEDIA [N/mm ²]
D1 Trave 1	1	126	422,5	431,9
	2	130	438,0	
	3	132	446,0	
φ 26 Liscia	4	124	415,0	
	5	130	438,0

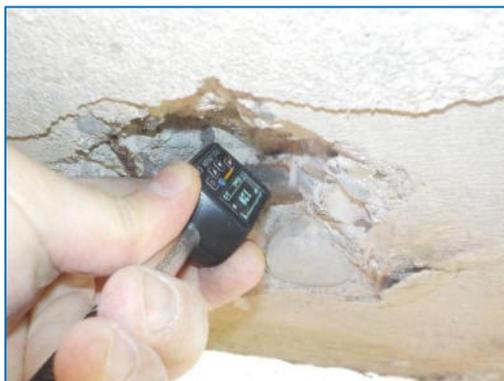
ZONA [N°]	PROVA [N°]	DUREZZA BRINELL [HB]	RESISTENZA A ROTTURA [N/mm ²]	MEDIA [N/mm ²]
D2 Trave 1	1	130	438,0	443,6
	2	128	430,0	
	3	134	453,0	
φ 26 Liscia	4	136	459,0	
	5	130	438,0

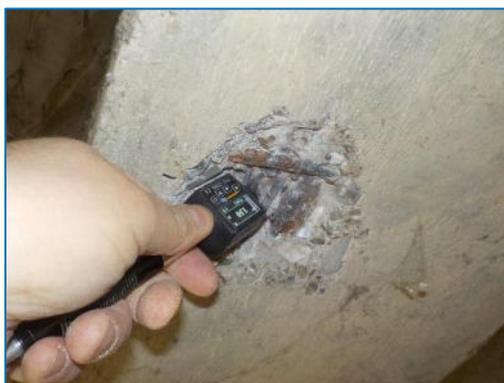
ZONA [N°]	PROVA [N°]	DUREZZA BRINELL [HB]	RESISTENZA A ROTTURA [N/mm ²]	MEDIA [N/mm ²]
D3 Trave 3	1	129	434,0	437,2
	2	124	415,0	
	3	130	438,0	
φ 26 Liscia	4	134	453,0	
	5	132	446,0

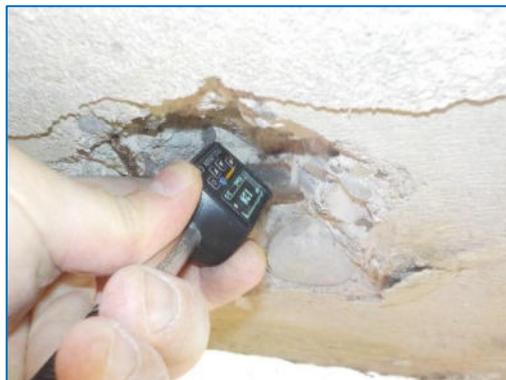
ZONA	PROVA	DUREZZA BRINELL	RESISTENZA A ROTTURA	MEDIA
[N°]	[N°]	[HB]	[N/mm ²]	[N/mm ²]
D4 Trave 3	1	134	453,0	439,4
	2	128	430,0	
	3	130	438,0	
φ 26 Liscia	4	132	446,0	
	5	128	430,0

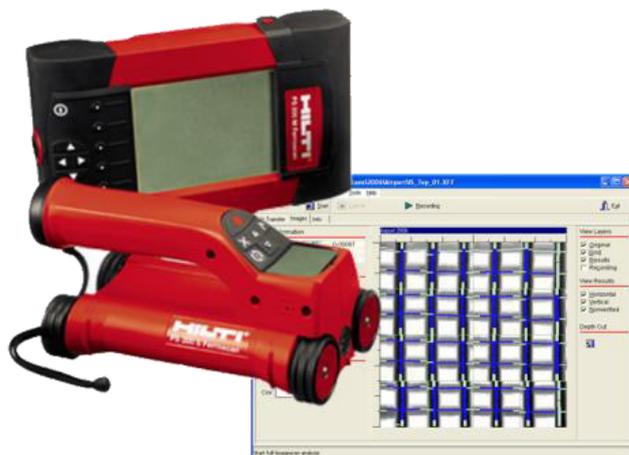
Le indagini magnetometriche, che indagano la presenza di armature negli elementi strutturali in C.A. (travi, pilastri, travetti, ecc.), sono state eseguite tramite uno strumento HILTI modello FERROSCAN PS 200, capace di determinare il copriferro della singola barra e di stimarne il diametro.

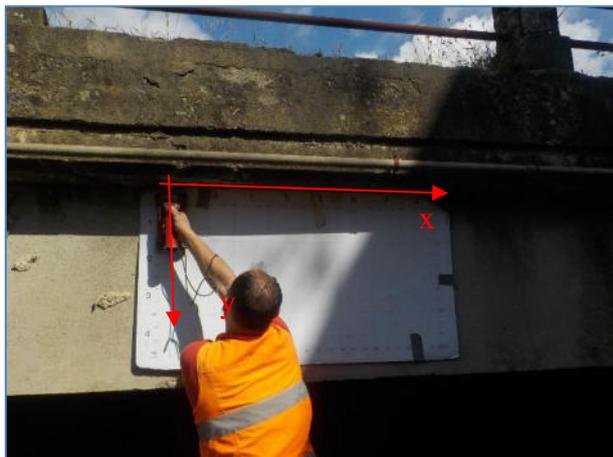
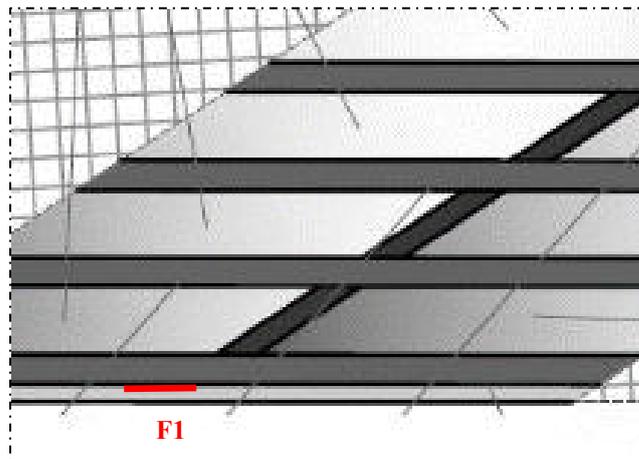
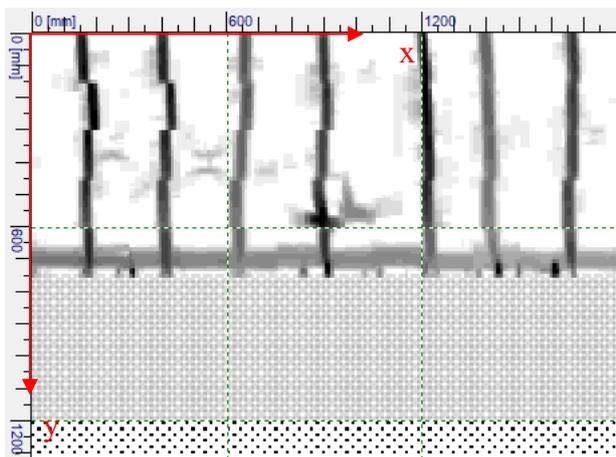
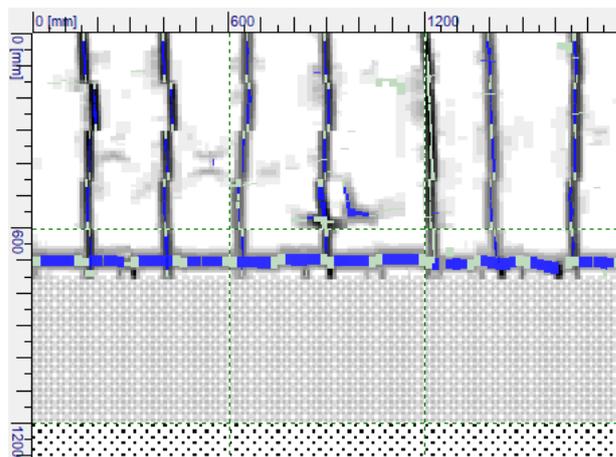
F1 – TRAVE – L/2 – PROSPETTO

Orientamento Verticale	
	Copriferro [mm]	Diametro [mm]
MEDIA	21,0	8,0
DEV. ST.	6,2	1,0
C.o.V.	0,3	0,1

ALLINEAMENTO VERTICALE: STAFFE, $\phi = 8,0 \pm 2 \text{ mm} / 20 - 30 \text{ cm}$.

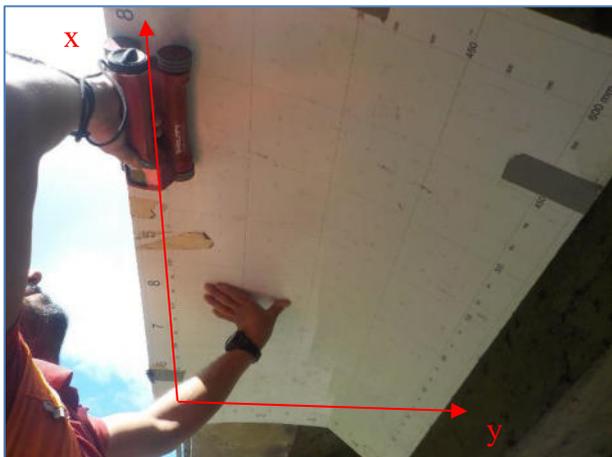
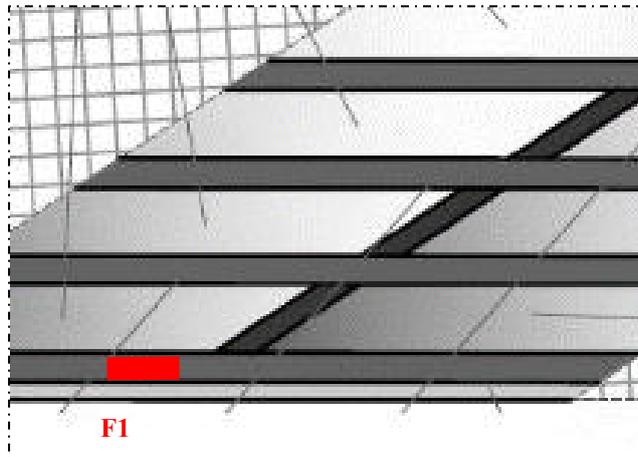
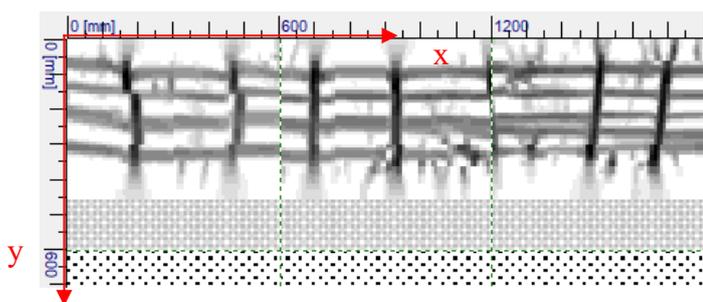
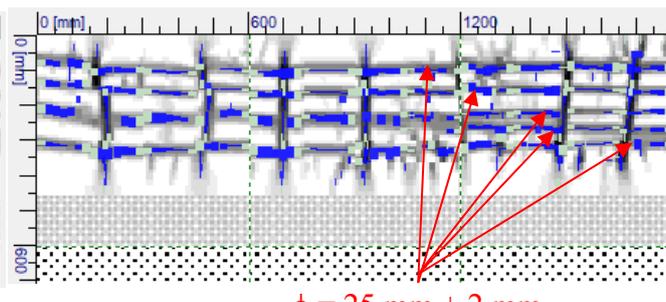
F1 – TRAVE – L/2 – INTRADOSSO

$\phi = 25 \text{ mm} \pm 2 \text{ mm}$

Orientamento Orizzontale		Orientamento Verticale	
	Copriferro [mm]	Diametro [mm]	Copriferro [mm]	Diametro [mm]
MEDIA	17,1	-	15,5	7,0
DEV. ST.	3,3	-	8,3	1,3
C.o.V.	0,2	-	0,5	0,2

ALLINEAMENTO ORIZZONTALE: BARRE, diametro non stimabile, si rimanda all'analisi puntuale;

ALLINEAMENTO VERTICALE: STAFFE, $\phi = 7,0 \pm 2 \text{ mm} / 20 - 30 \text{ cm}$.

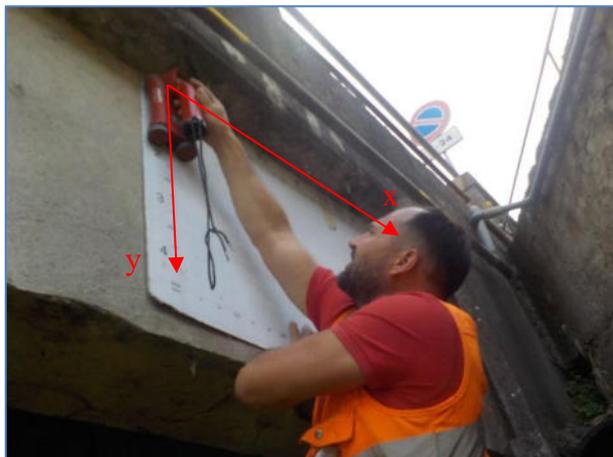
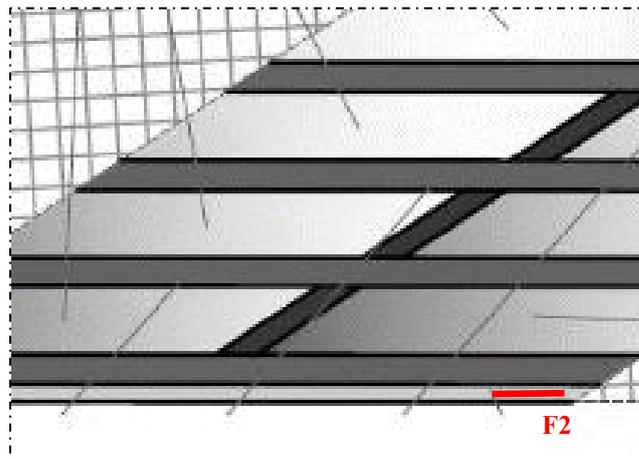
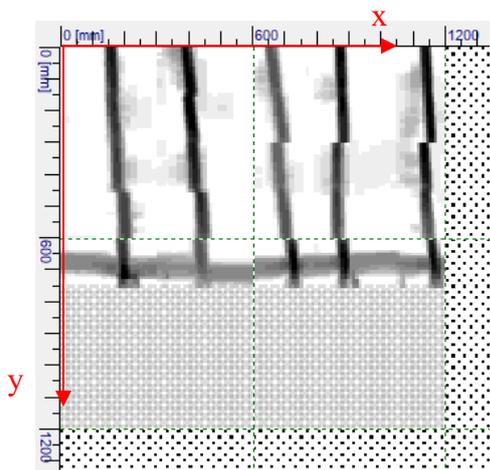
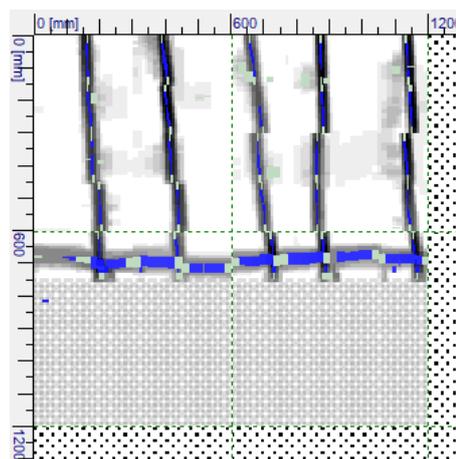
F2 – TRAVE – NODO – PROSPETTO

Orientamento Verticale	
	Copriferro [mm]	Diametro [mm]
MEDIA	22,1	8,0
DEV. ST.	9,5	1,1
C.o.V.	0,4	0,1

ALLINEAMENTO VERTICALE: STAFFE, $\phi = 8,0 \pm 2 \text{ mm} / 20 - 25 \text{ cm}$.

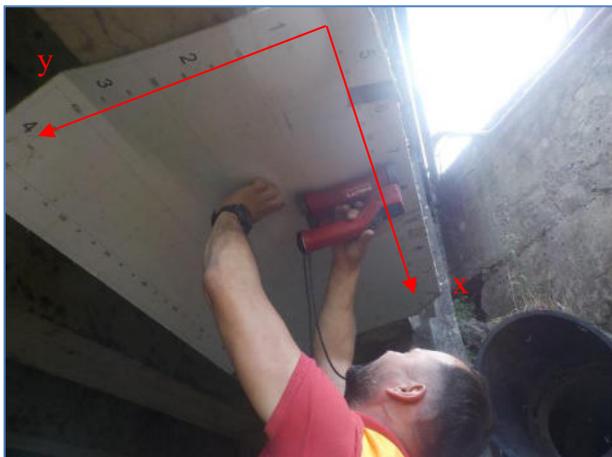
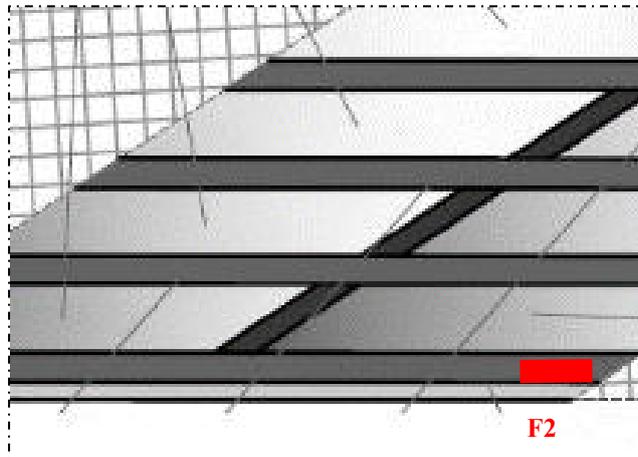
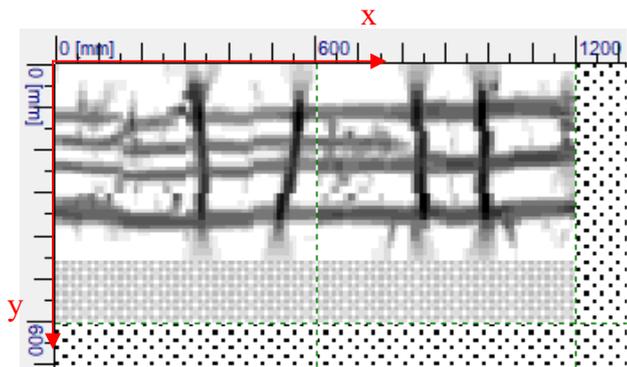
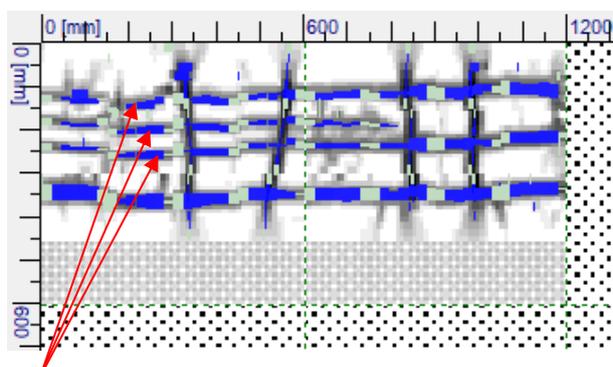
F2 – TRAVE – NODO – INTRADOSSO

$\phi = 25 \text{ mm} \pm 2 \text{ mm}$

Orientamento Orizzontale		Orientamento Verticale	
	Copriferro [mm]	Diametro [mm]	Copriferro [mm]	Diametro [mm]
MEDIA	23,2	-	20,4	6,8
DEV. ST.	3,5	-	16,7	1,2
C.o.V.	0,2	-	0,8	0,2

ALLINEAMENTO ORIZZONTALE: BARRE, diametro non stimabile, si rimanda all'analisi puntuale;

ALLINEAMENTO VERTICALE: STAFFE, $\phi = 6,8 \pm 2 \text{ mm} / 10 - 30 \text{ cm}$.

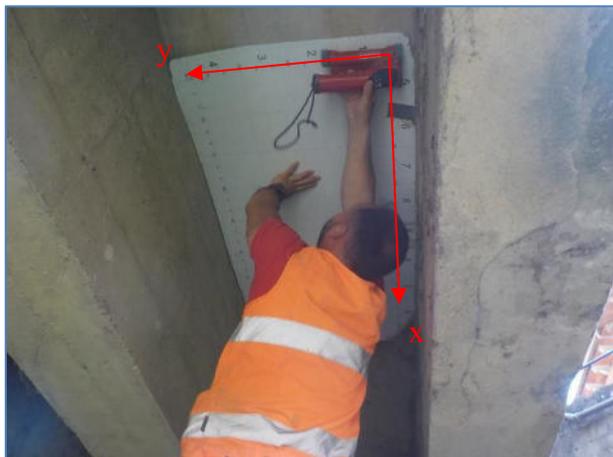
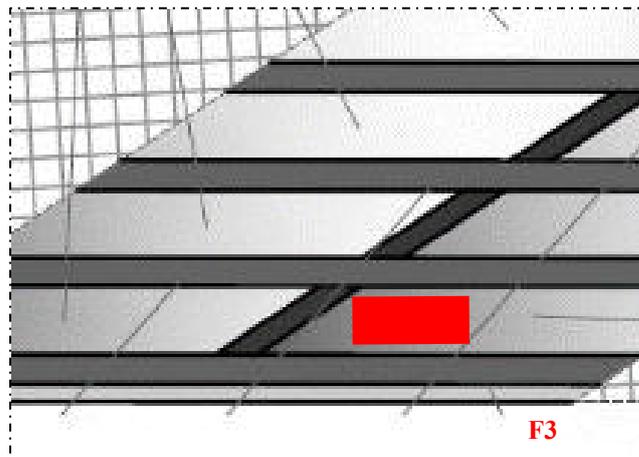
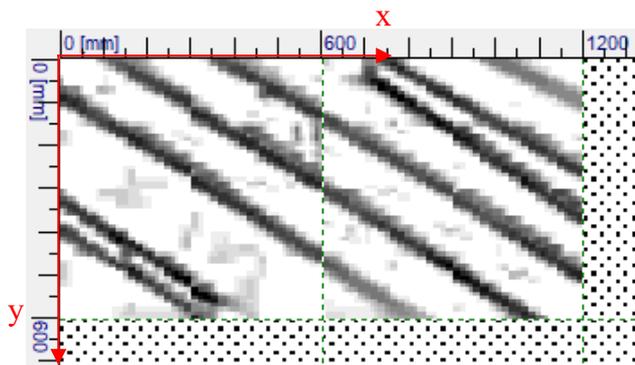
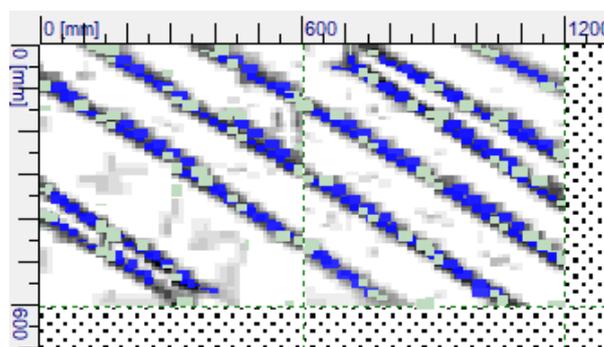
F3 – SOLETTA – INTRADOSSO

Nota: diametro non stimabile: le barre inclinate non vengono considerate nell'analisi statistica.

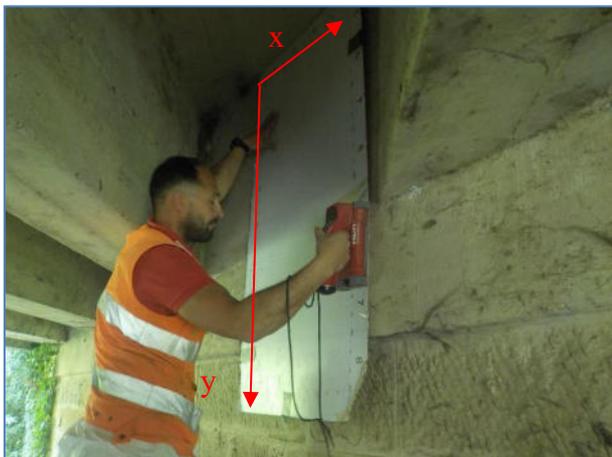
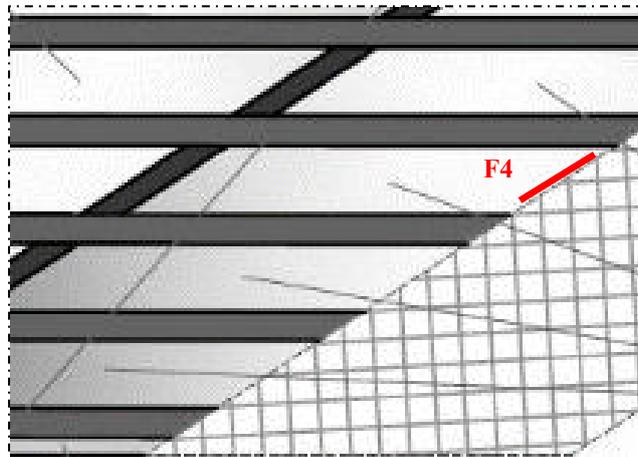
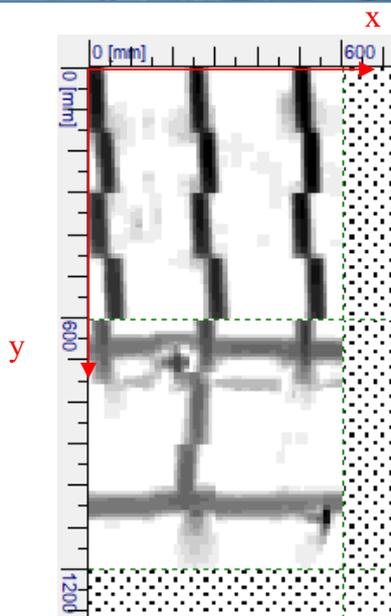
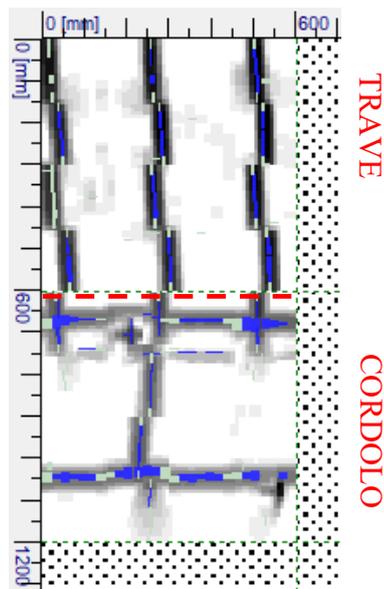
F4 – TRAVE – PROSPETTO

Orientamento Verticale	
	Copriferro [mm]	Diametro [mm]
MEDIA	36,6	7,9
DEV. ST.	20,5	1,5
C.o.V.	0,6	0,2

ALLINEAMENTO VERTICALE: STAFFE, $\phi = 7,9 \pm 2 \text{ mm} / 25 \text{ cm}$.

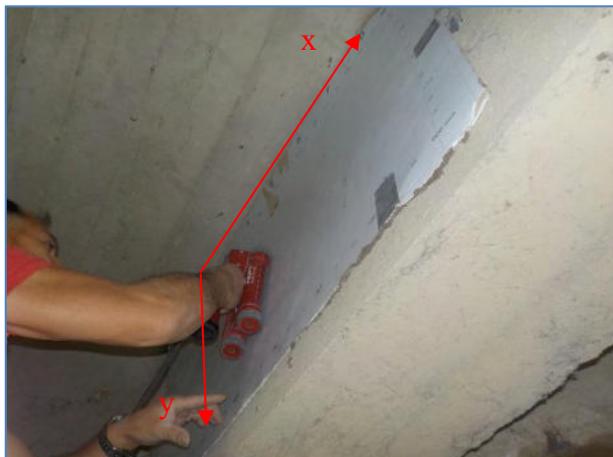
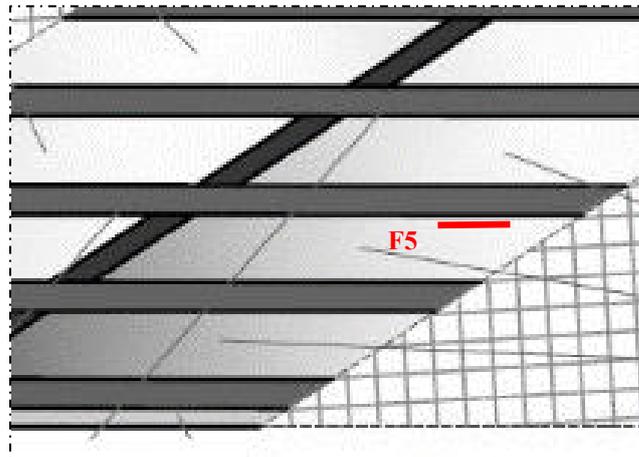
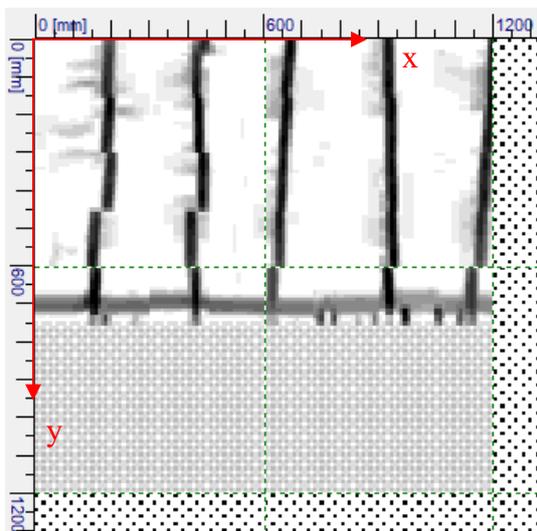
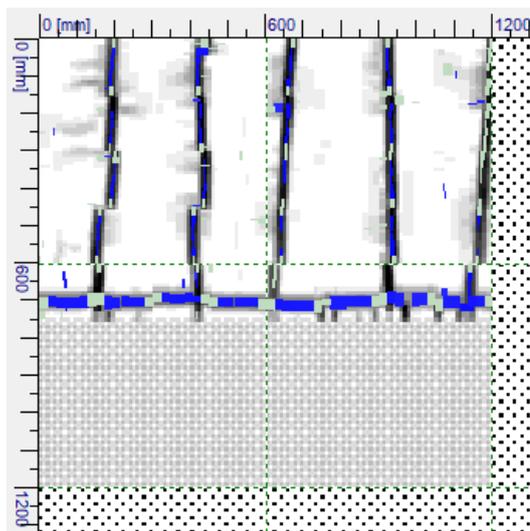
F5 – TRAVE – L/2 – PROSPETTO

Orientamento Verticale	
	Copriferro [mm]	Diametro [mm]
MEDIA	10,9	8,4
DEV. ST.	8,7	1,3
C.o.V.	0,8	0,2

ALLINEAMENTO VERTICALE: STAFFE, $\phi = 8,4 \pm 2 \text{ mm} / 20 - 30 \text{ cm}$.

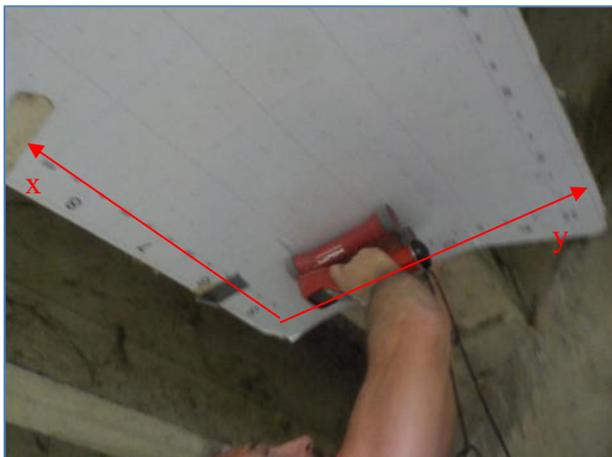
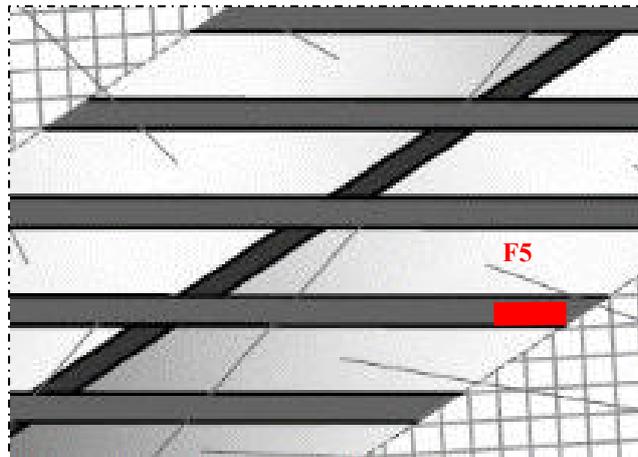
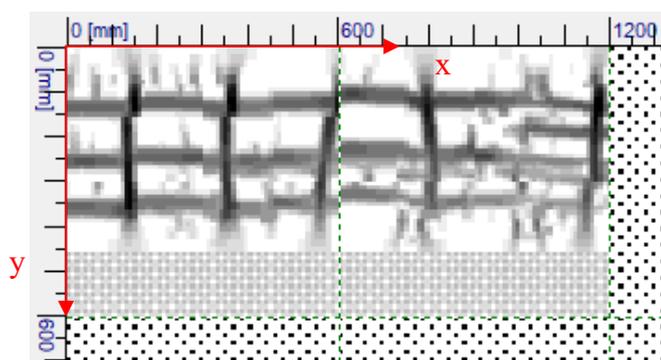
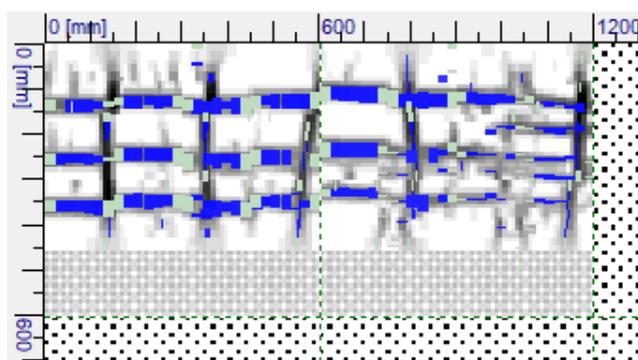
F5 – TRAVE – L/2 – INTRADOSSO

Orientamento Orizzontale		Orientamento Verticale	
	Copriferro [mm]	Diametro [mm]	Copriferro [mm]	Diametro [mm]
MEDIA	24,0	36,0	17,5	6,9
DEV. ST.	3,3	0,0	11,7	1,4
C.o.V.	0,1	0,0	0,7	0,2

ALLINEAMENTO ORIZZONTALE: BARRE, diametro non stimabile (probabili barre accoppiate);

ALLINEAMENTO VERTICALE: STAFFE, $\phi = 6,9 \pm 2$ mm / 20 cm.

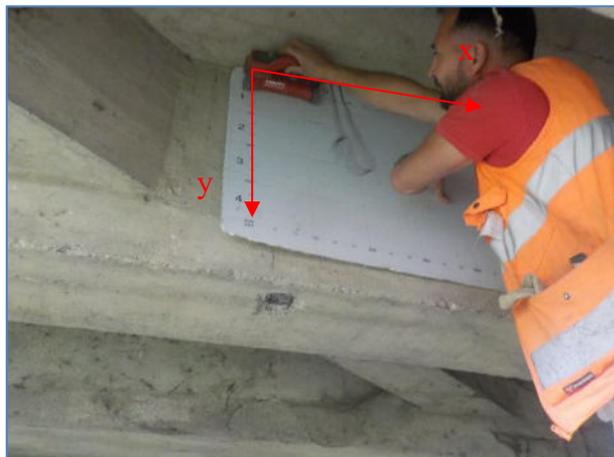
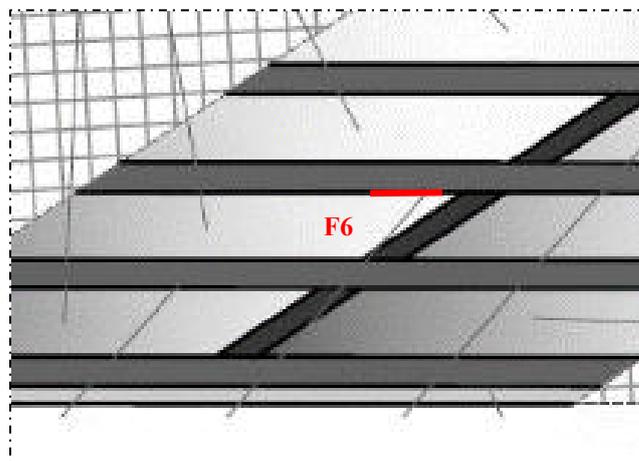
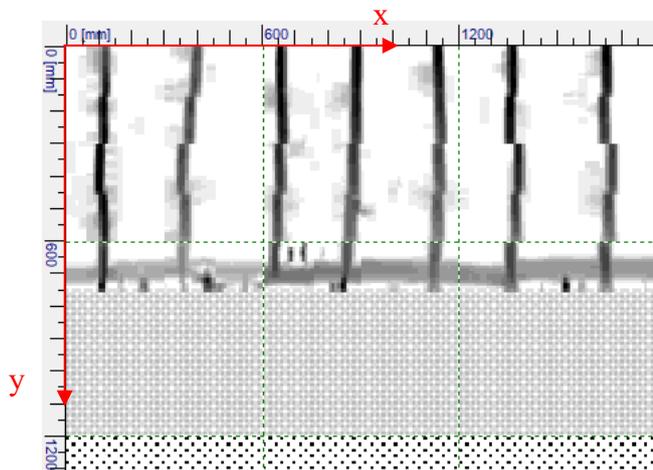
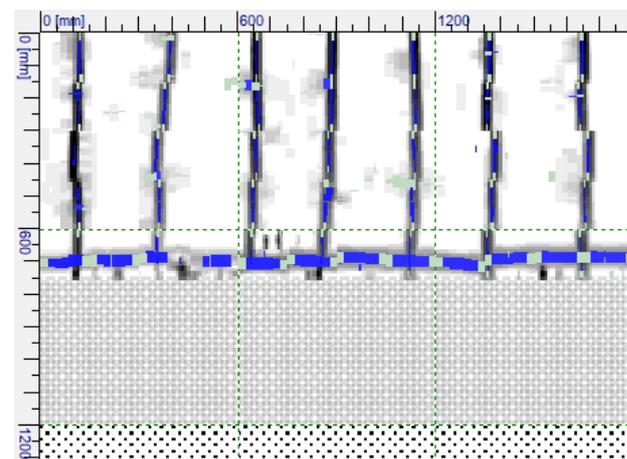
F6 – TRAVE – NODO – PROSPETTO

Orientamento Verticale	
	Copriferro [mm]	Diametro [mm]
MEDIA	17,5	7,8
DEV. ST.	10,9	0,9
C.o.V.	0,6	0,1

ALLINEAMENTO VERTICALE: STAFFE, $\phi = 7,8 \pm 2 \text{ mm} / 25 - 30 \text{ cm}$.

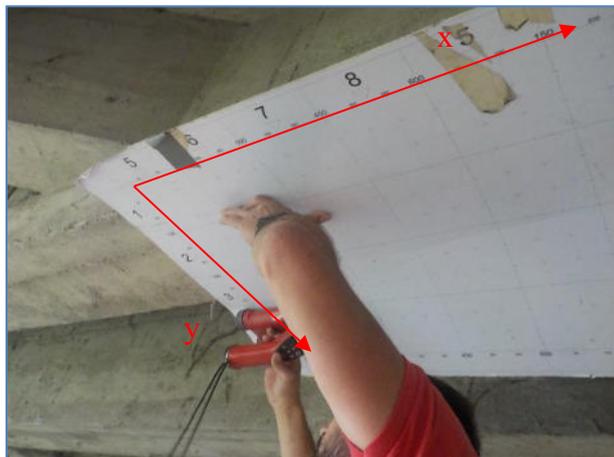
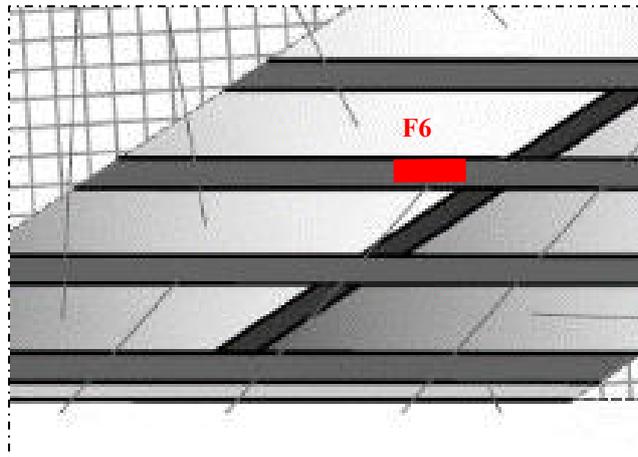
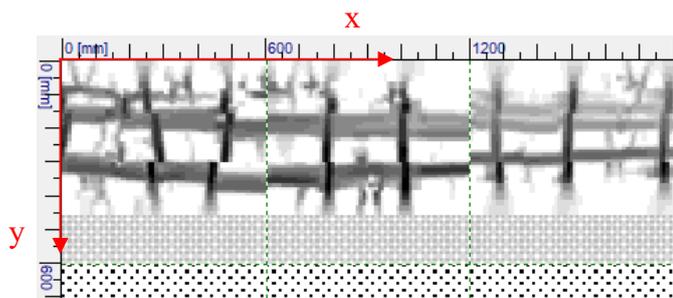
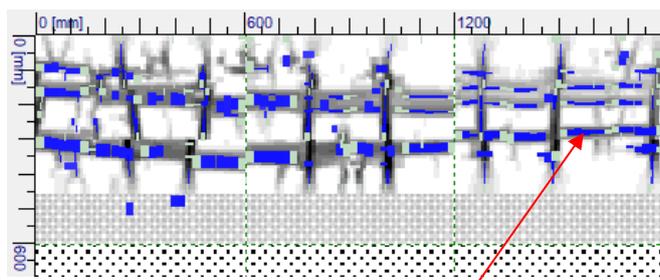
F6 – TRAVE – NODO – INTRADOSSO

$\phi = 25 \text{ mm} \pm 2 \text{ mm}$

Orientamento Orizzontale		Orientamento Verticale	
	Copriferro [mm]	Diametro [mm]	Copriferro [mm]	Diametro [mm]
MEDIA	24,1	36,0	18,6	6,9
DEV. ST.	4,1	0,0	12,6	1,3
C.o.V.	0,2	0,0	0,7	0,2

ALLINEAMENTO ORIZZONTALE: BARRE, si rimanda all'analisi puntuale.

ALLINEAMENTO VERTICALE: STAFFE, $\phi = 6,9 \pm 2 \text{ mm} / 15 - 30 \text{ cm}$.

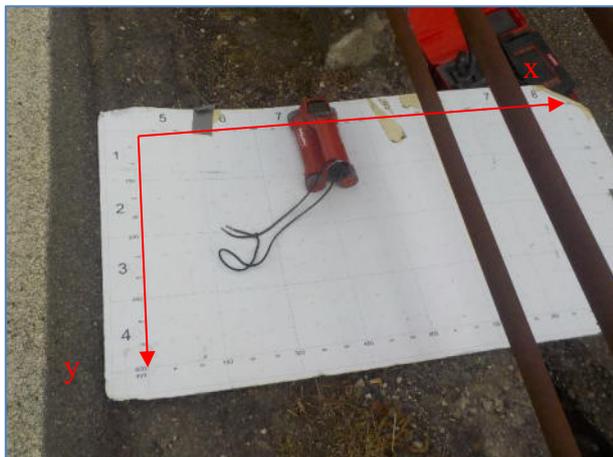
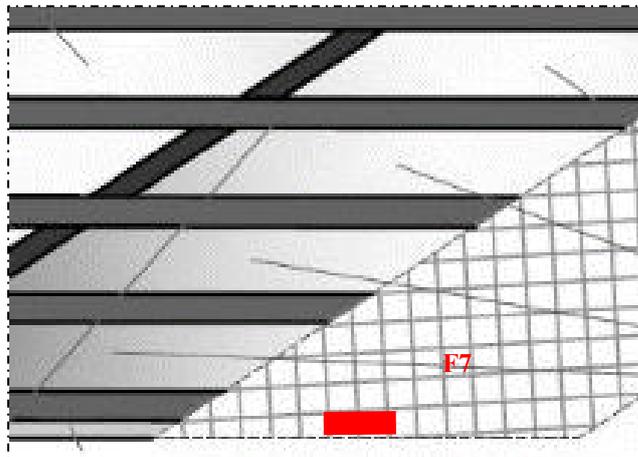
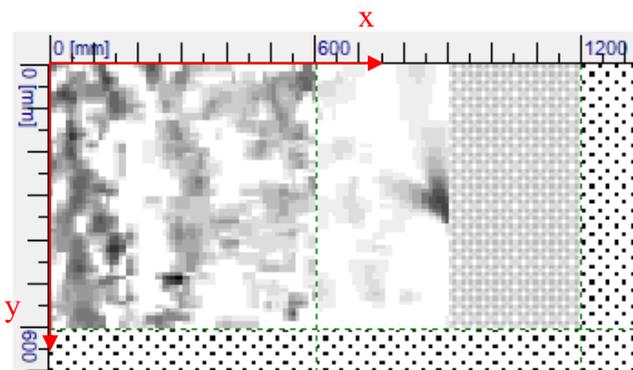
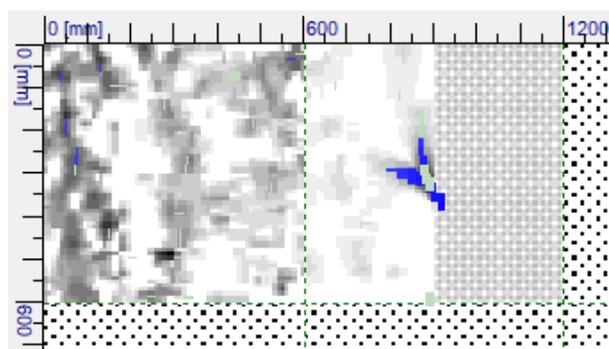
F7 – CORDOLO – ESTRADOSSO

Nota: non si rilevano riflessioni associabili a barre di armatura;

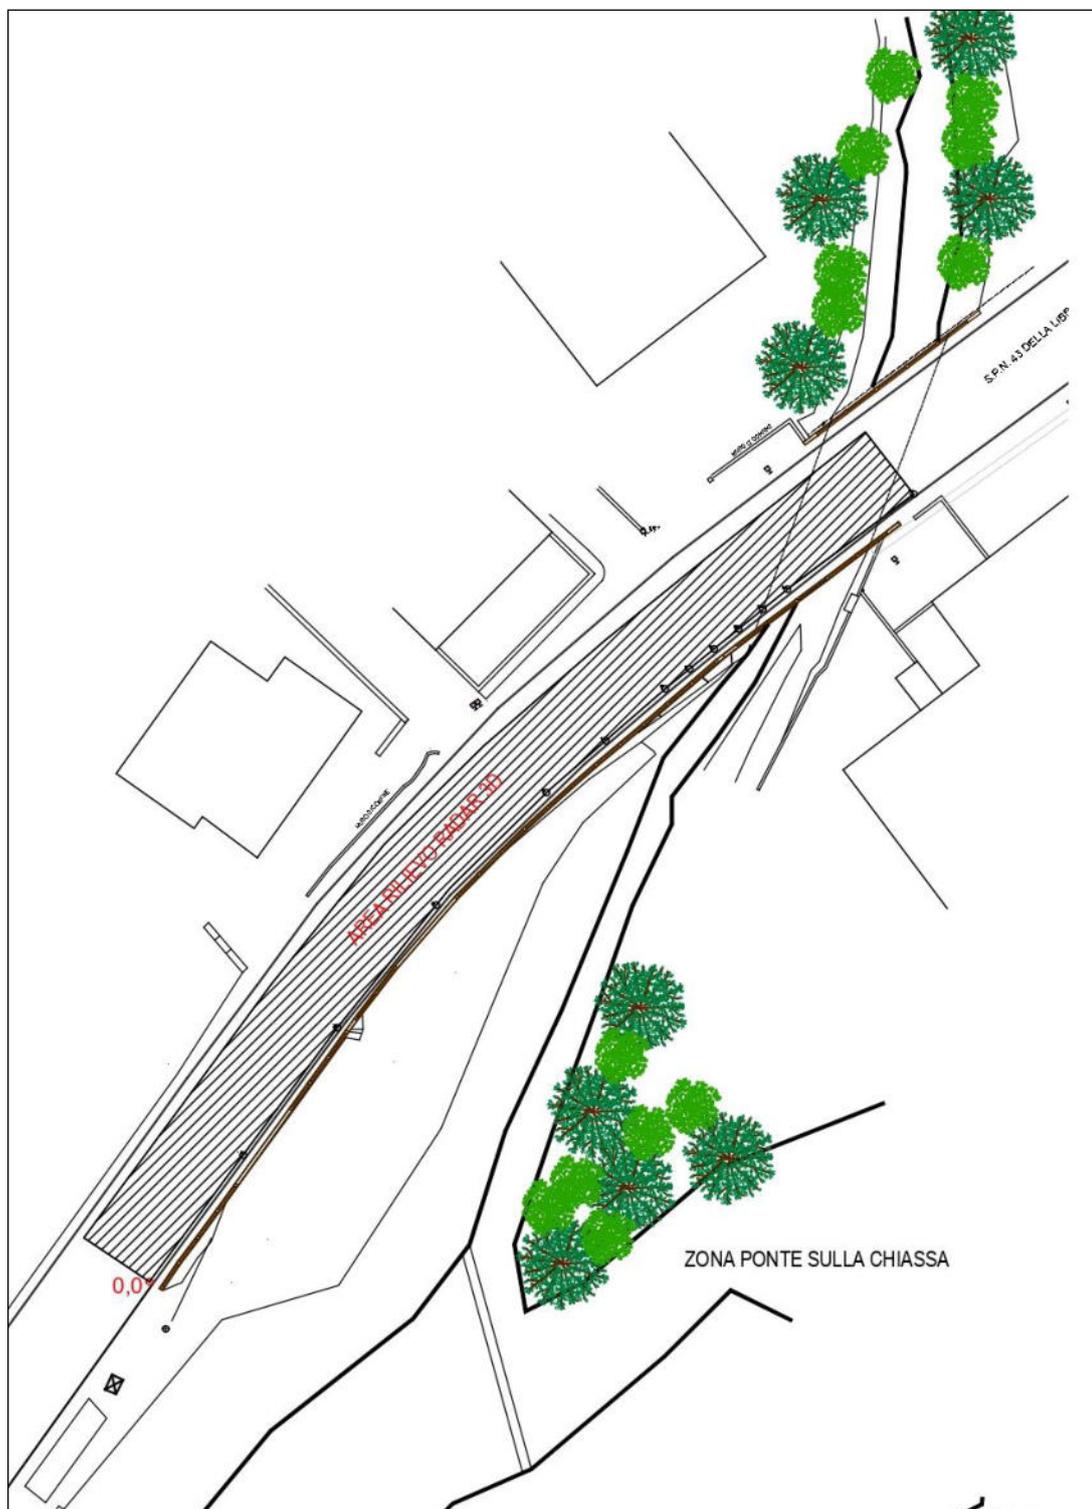
Planimetria abitazione e ubicazione rilievo radar 3D con localizzazione dell'origine del sistema di riferimento.

È stata eseguita una maglia radar 3D a copertura dell'intera sede stradale, come riportato nelle planimetrie, mentre nella tabella seguente vengono riportate le dimensioni e quantità della maglia radar acquisita

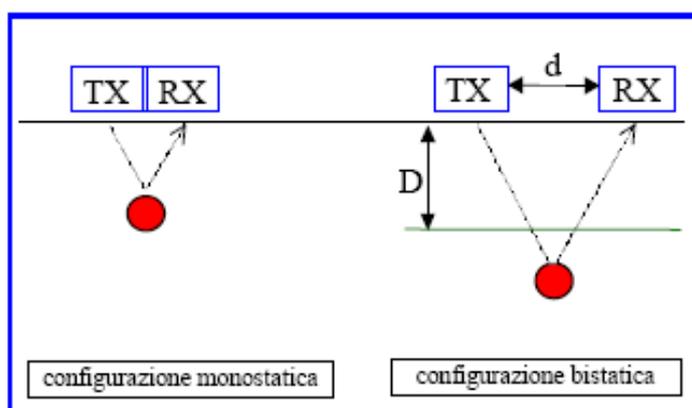
Configurazione delle antenne

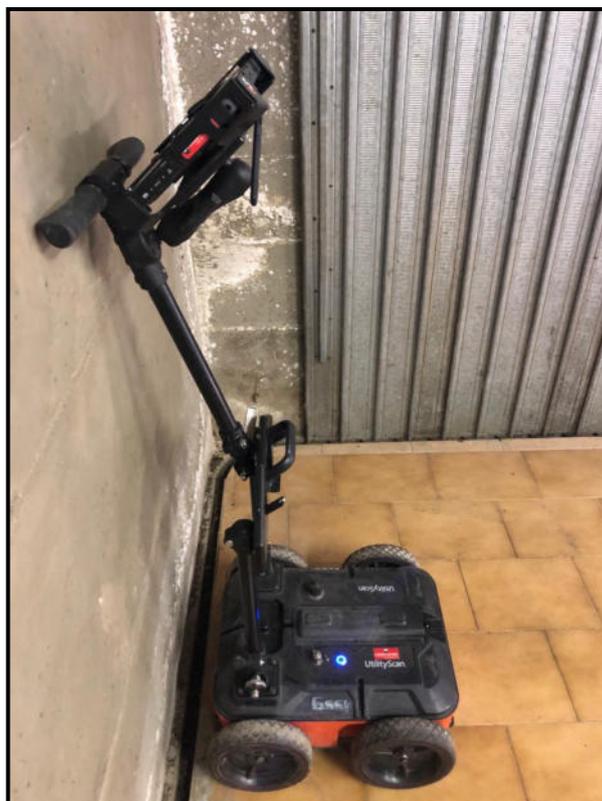
L'indagine è stata eseguita utilizzando un sistema di acquisizione radar Utility Scan prodotto dalla GSSI con antenna da 350 MHz, controllato tramite un pc portatile che opera, simultaneamente, una detezione superficiale per mezzo di antenne a frequenza variabile per applicazioni entro circa 3.0/4.0 m dal piano campagna (maggior dettaglio, minore penetrazione) e comunque funzione del materiale investigato (minor dettaglio, maggiore penetrazione).

Modello radar GSSI Utility Scan

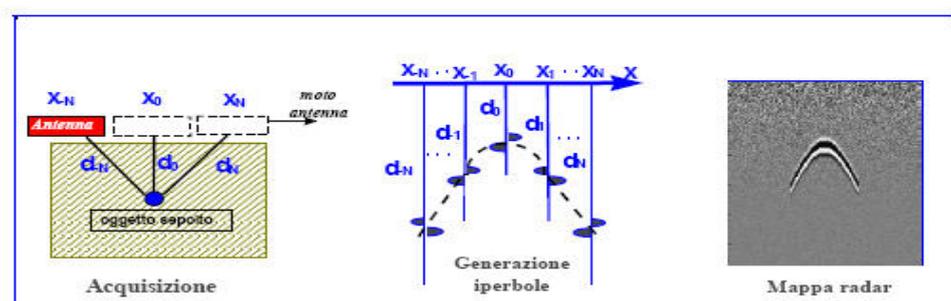
I dati raccolti, opportunamente elaborati, sono memorizzati e rappresentati sulla unità di controllo. Eventuali discontinuità o oggetti isolati presenti al di sotto delle superfici indagate, generano, immagini radar ("o radargrammi") con caratteristiche peculiari, di cui sono un esempio le forme iperboliche, illustrate.

Generazione di un'iperbole radar

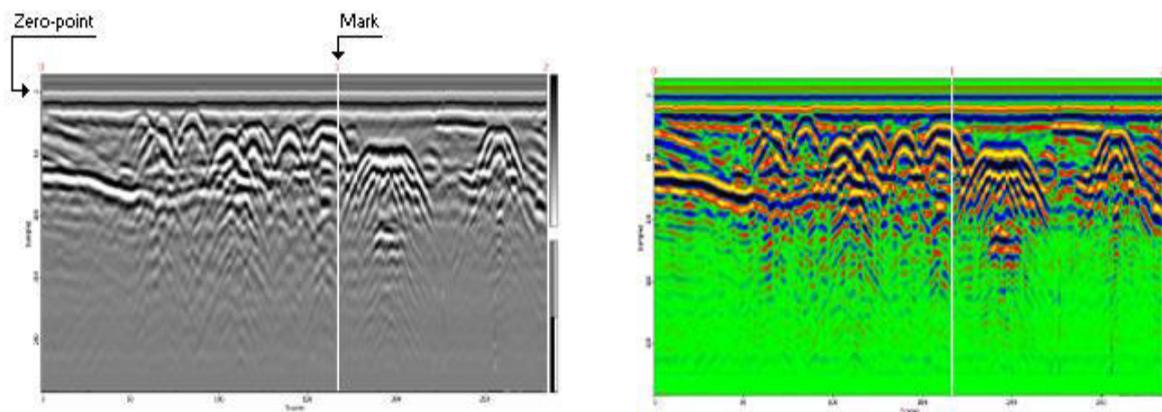
I profili vengono in genere acquisiti lungo reticoli con direzioni ortogonali e distanze variabili, consentendo la ricostruzione spaziale dell'andamento dei livelli dotati di differenti caratteristiche elettromagnetiche e degli oggetti tramite sezioni verticali radar-stratigrafiche.

Sezioni radar

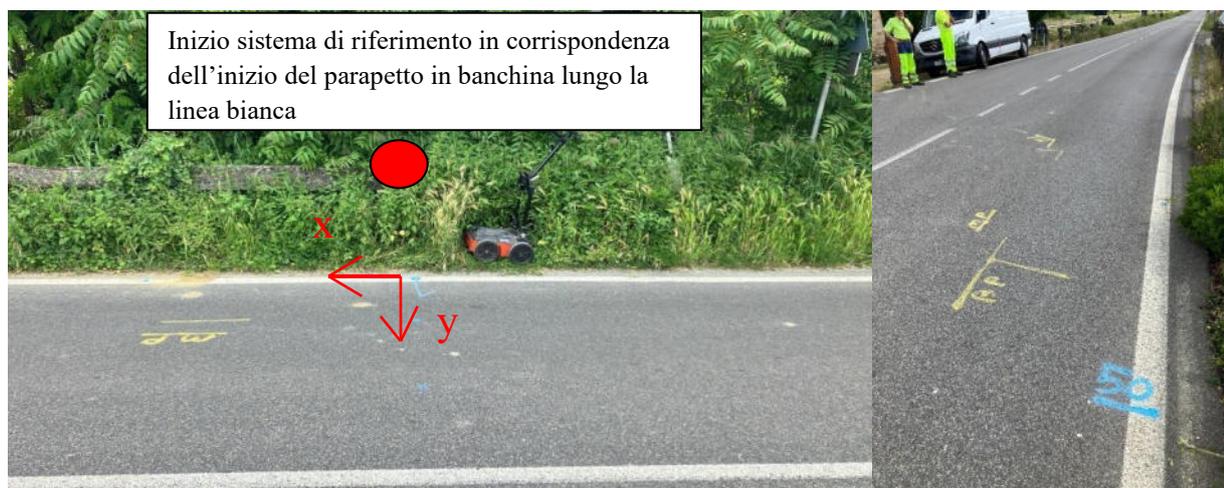
La seconda fase ha interessato l'interpretazione dei dati con l'applicazione di ulteriori filtri e l'individuazione dei target distribuiti lungo ogni singola strisciata radar, identificati come punti lungo le singole sezioni e successivamente trasferiti geometricamente su un programma grafico per la loro rappresentazione schematica finale rispetto al sistema di riferimento definito in situ. L'origine del sistema di riferimento è stata posizionata con l'asse trasversale Y posto all'altezza dell'inizio del parapetto in banchina e l'asse longitudinale X corrispondente all'allineamento della linea bianca che delimita il bordo stradale, come indicato dal cerchio rosso nella foto.

Ubicazione sistema di riferimento (sx) e progressiva 50 m lungo l'asse X (dx)
