Rapporto di prova n. 163 – 1 / 24_Rev. 00

INDAGINI SPERIMENTALI

STRUTTURA: Ponte sul fosso di Montegiovi

LOCALITÀ: S.P. 43 Libbia al km 7+310
Loc. Ponte alla Chiassa, Comune di Arezzo (AR)

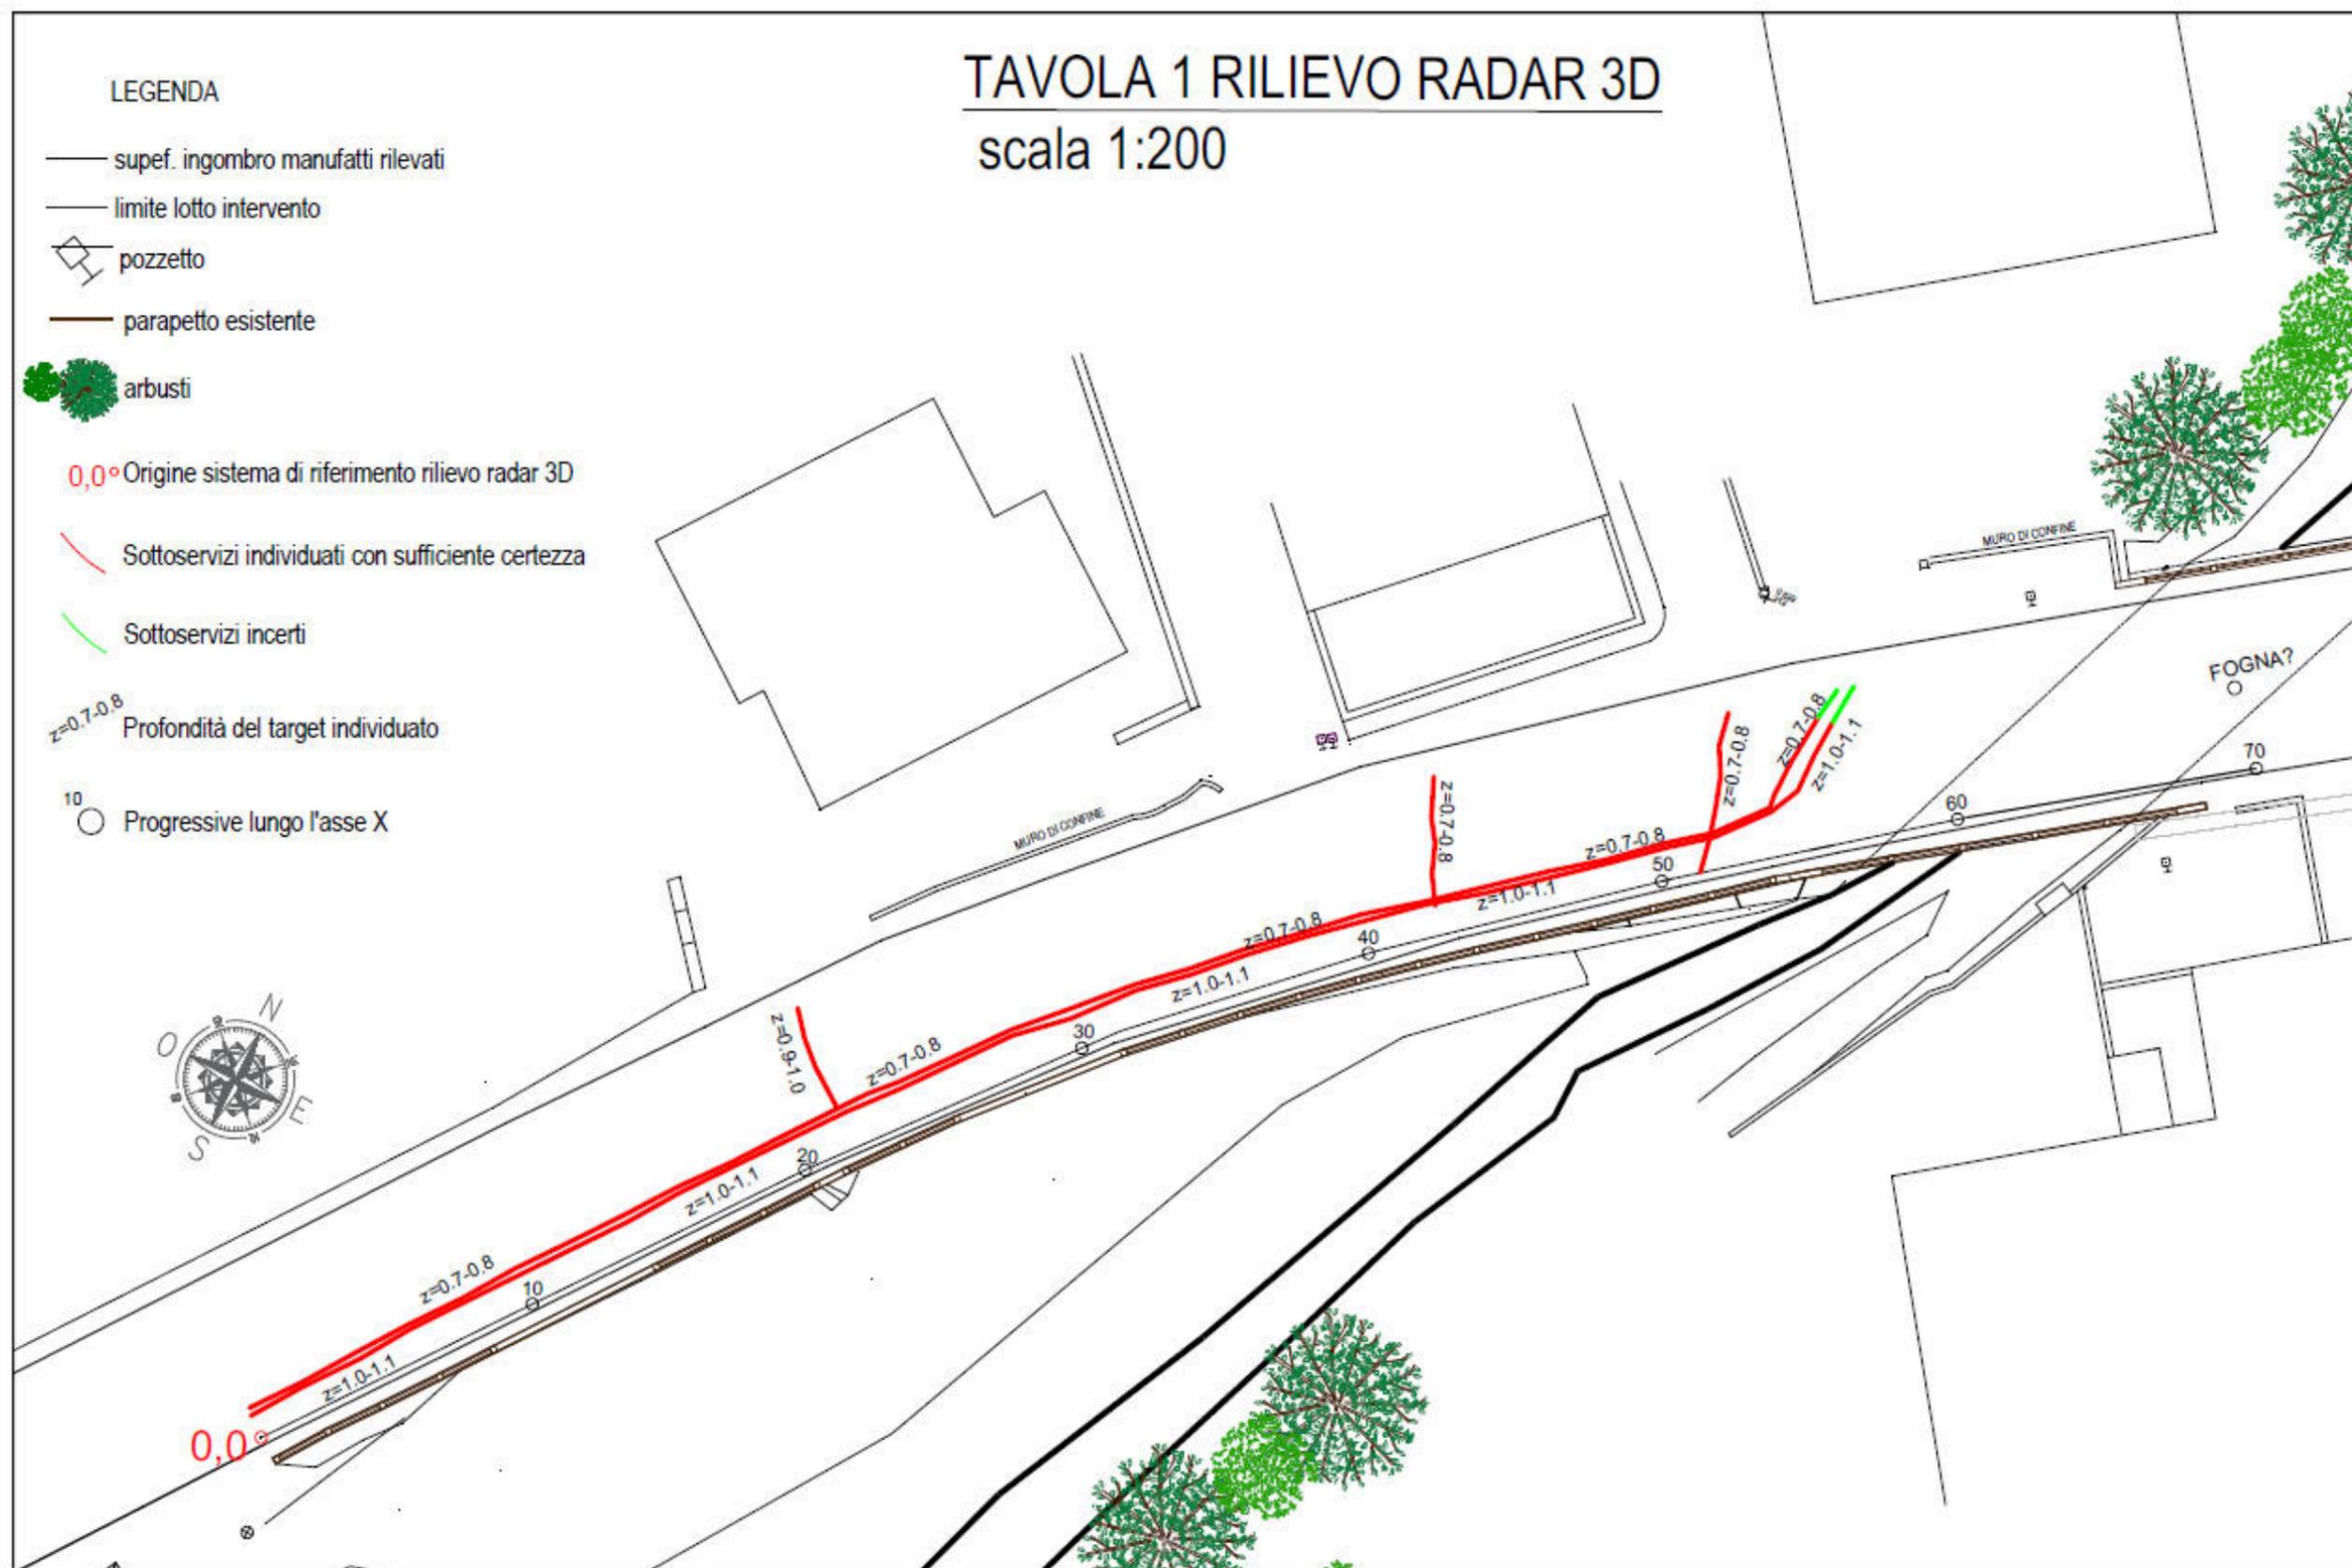
I risultati finali dell'analisi radar sono stati infine riportati nella tavola allegata, dove vengono rappresentati i vari target individuati all'interno dell'area di rilievo 3D, rispetto alla planimetria di progetto. Nella tavola 1 della pagina seguente viene riportata l'origine del sistema di riferimento utilizzato e le progressive ogni 10 metri lungo l'asse X. I target individuati sono stati divisi tra sottoservizi individuati con sufficiente certezza e sottoservizi incerti, tramite colorazione diversa. Infine accanto ad ogni singolo target riportato in pianta viene affiancata la profondità dell'estradosso del sottoservizio rilevato nei radargrammi.
