LAVORI DI RIPRISTINO DELLA FUNZIONALITA' DELLA VIABILITA'
ALTERNATIVA ALL'ITINERARIO S.S.3 BIS
TRA PIEVE S.STEFANO NORD E CANILI
lotto 1 stralcio 1 per l'esecuzione dei lavori
sul tratto di 1,2 Km a nord di Valsavignone
CUP I27H23000190001 CUI L80000610511202400013

PROGETTO ESECUTIVO

RELAZIONE GEOLOGICA

P00_GE00_GEO_RE01_A

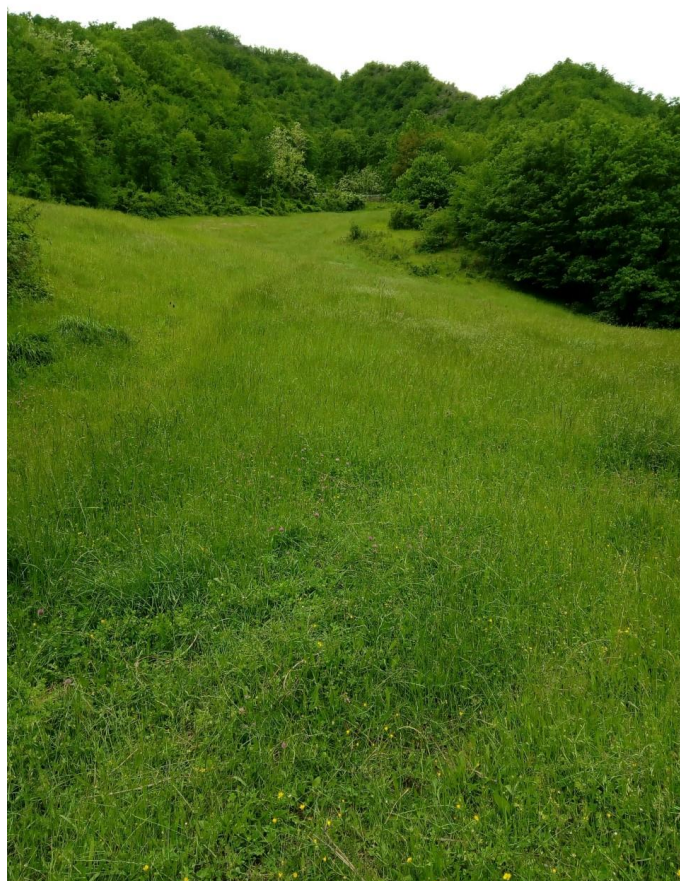
Fig. 7.1 – Frana stabilizzata, a monte di Molino del Becco. Il tracciato stradale è posto in alto, al termine della zona a prato, intorno alla progr. 1.800 circa

L'elemento geomorfologico più evidente e significativo del territorio esaminato è la presenza di ampie depressioni interessanti i versanti, che si sviluppano a immediato ridosso del Tevere, e che sono occupate da vasti corpi di frana e, talora, depositi di versante. I corpi di frana si originano in corrispondenza di pronunciate nicchie nelle zone a monte, che raggiungono talora le linee di cresta, e si estendono fino all'alveo del Fiume Tevere o a quello dei suoi affluenti (Fig. 7.1).

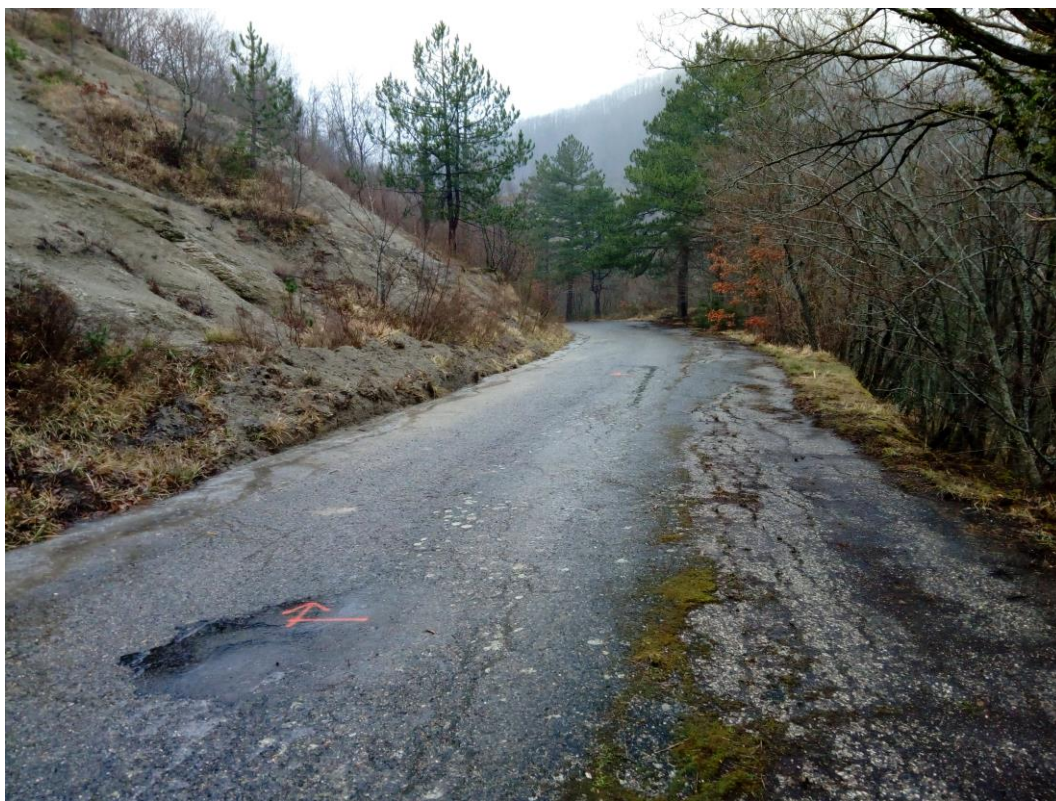
Fig. 7.3 – Abbassamento della sede stradale della S.S. 3 bis, intorno alla progr. 4.400 circa (a monte della zona di Fig. 7.2), con morfologia concava verso valle per incipiente frana di scorrimento. A monte della strada smottamenti di detrito terroso dal versante caratterizzato da marne siltose prevalenti del membro di Montecoronaro (FMA6).

una ricarica eseguita nel passato che porterebbe a circa 90-100 cm l'abbassamento complessivo.

infatti, il membro FMA6 “Montecoronaro” della Formazione Marnoso-Arenacea Romagnola, in grande prevalenza costituito da marne siltose fittamente suddivise da densa fessurazione. Queste, a causa dell’alterazione superficiale e dell’assenza di copertura vegetale, tendono a produrre grandi quantità di materiale minuto e, localmente, distacco di blocchi, che raggiungono la carreggiata stradale, specialmente durante le stagioni avverse dal punto di vista meteoroclimatico (Figg. 7.3 e 7.5).

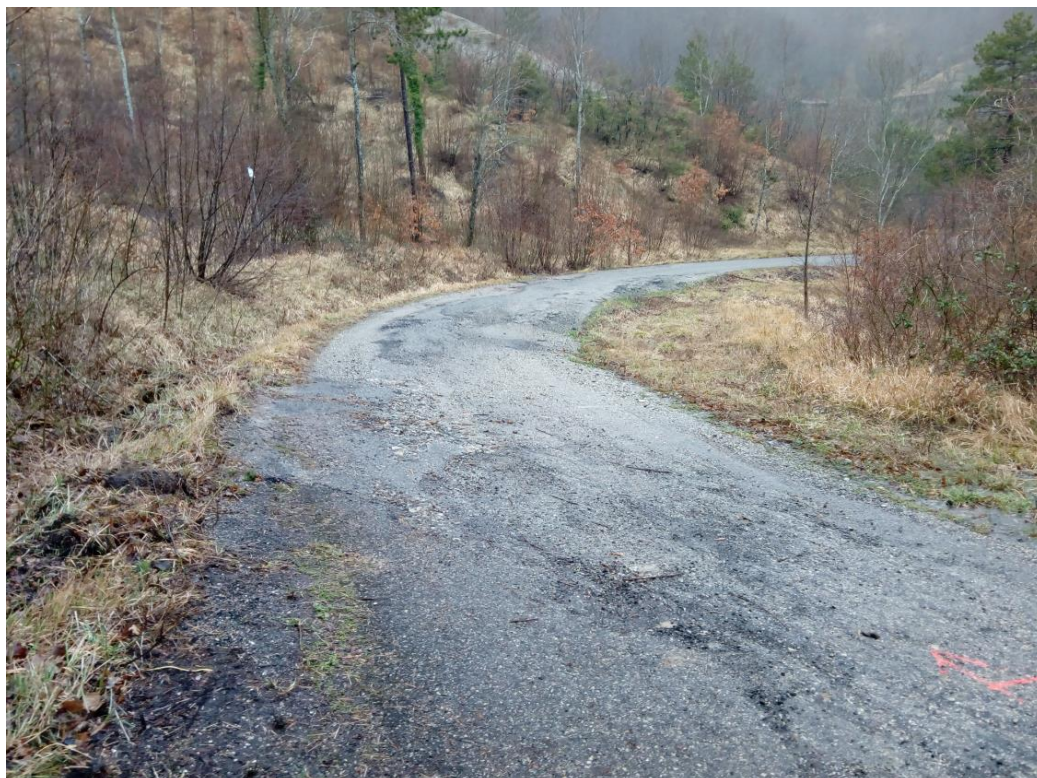
Fig. 7.4 – Abbassamento della sede stradale della S.S. 3bis, intorno alla progr. 4.500 circa, con morfologia concava verso valle per frana di scorrimento.

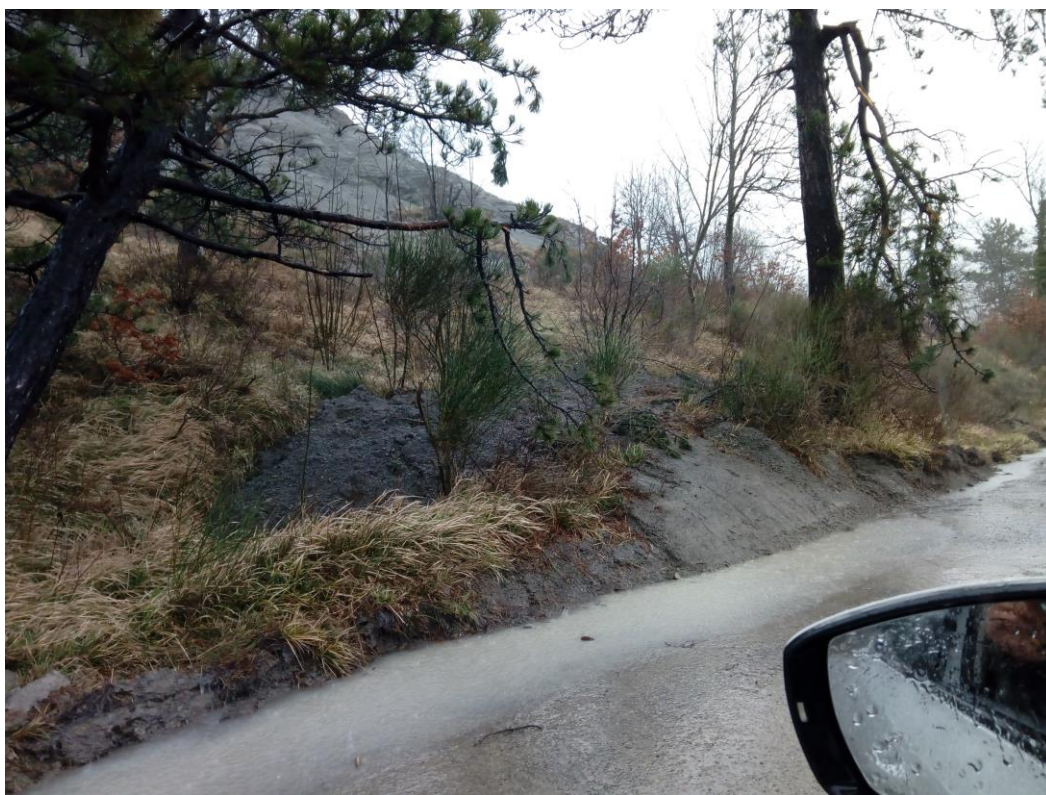
Fig. 7.5 – Versante con pendenza moderata, intorno alla progr. 4.200, caratterizzato da marne, con vegetazione rada o assente. Al piede colate di terra che giungono in banchina stradale.

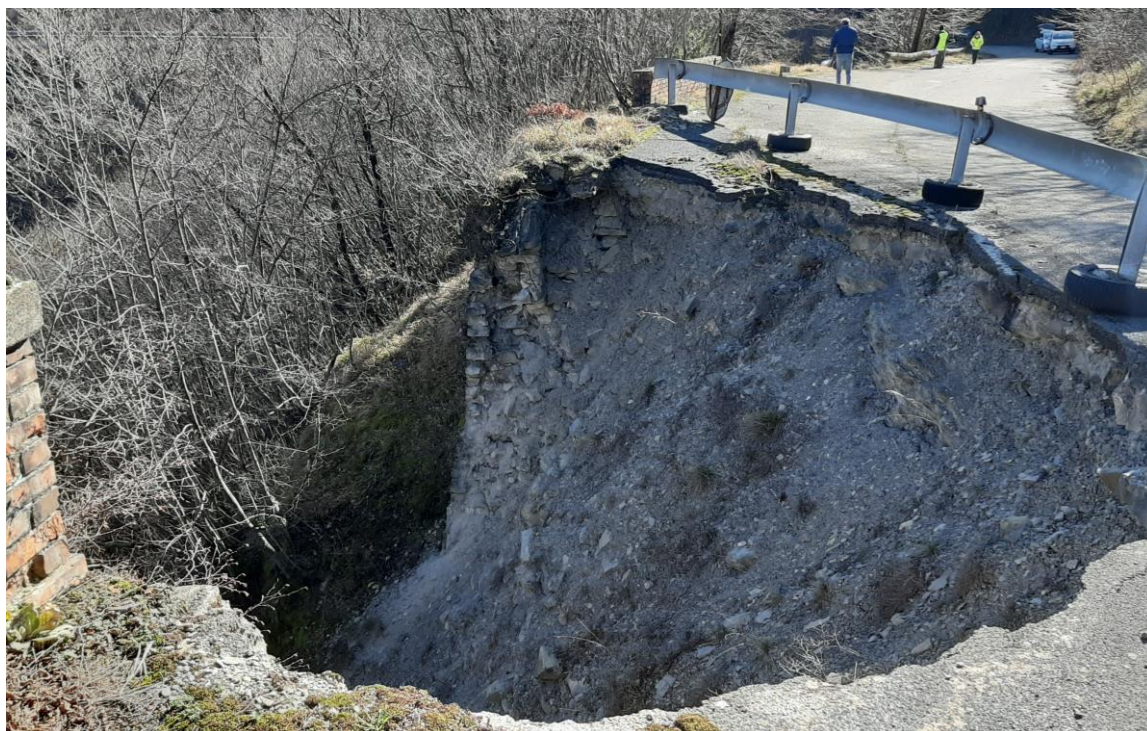
Fig. 7.7 – Frammento del corpo stradale in corrispondenza della progr. 1.855.

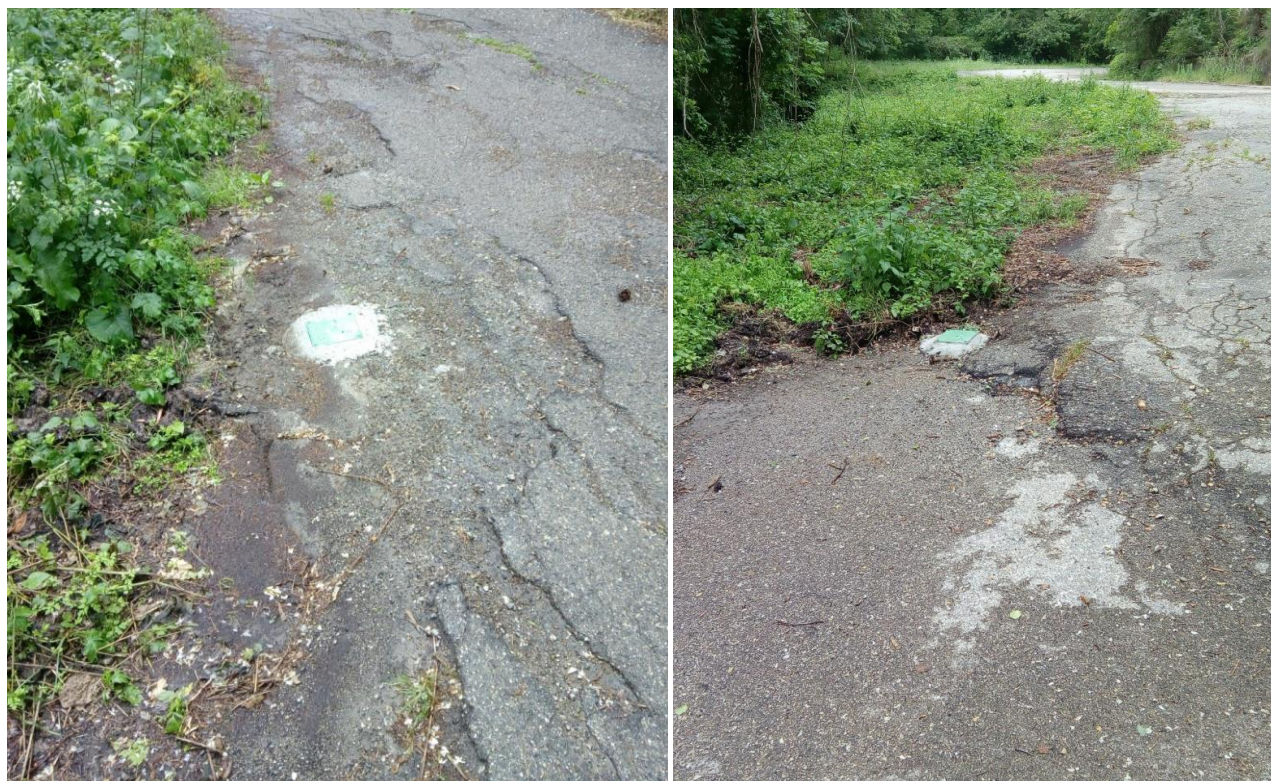
Fig. 7.8 – Pozzetti di protezione dei piezometri S7 (a sinistra) e S9 (a destra).

I piezometri S5, S9, S11, S12 sono stati installati all'interno di corpi di frana, mentre i piezometri S7, S8 e S10 sono stati installati all'interno delle unità del substrato, in cui sono state riscontrate spesse coltri di alterazione (Fig. 7.8).

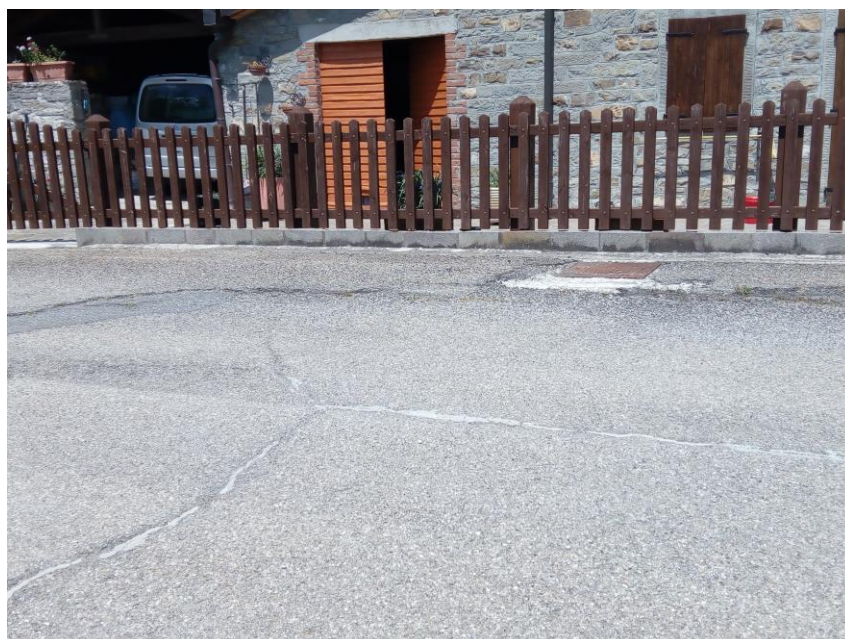
Lungo la strada, nella parte iniziale del tratto (progr. 378 – 406), si è rilevato un cedimento della sede stradale, confinato da una fessurazione di forma circolare, ad andamento concavo verso valle, che attraversa l'intera carreggiata giungendo in prossimità della recinzione di un'abitazione ubicata a monte della sede stradale (Fig. 9.8). A valle della strada è presente un alto rilevato che il dissesto sembra non coinvolgere. La causa di tale dissesto potrebbe essere imputata alle carenti caratteristiche meccaniche dei terreni costituenti il corpo stradale e a infiltrazioni di acqua da monte. Il resto del tracciato stradale è immune da significativi dissesti.

Fig. 9.8 – Particolare del dissesto
sulla carreggiata lungo il Tratto 3.

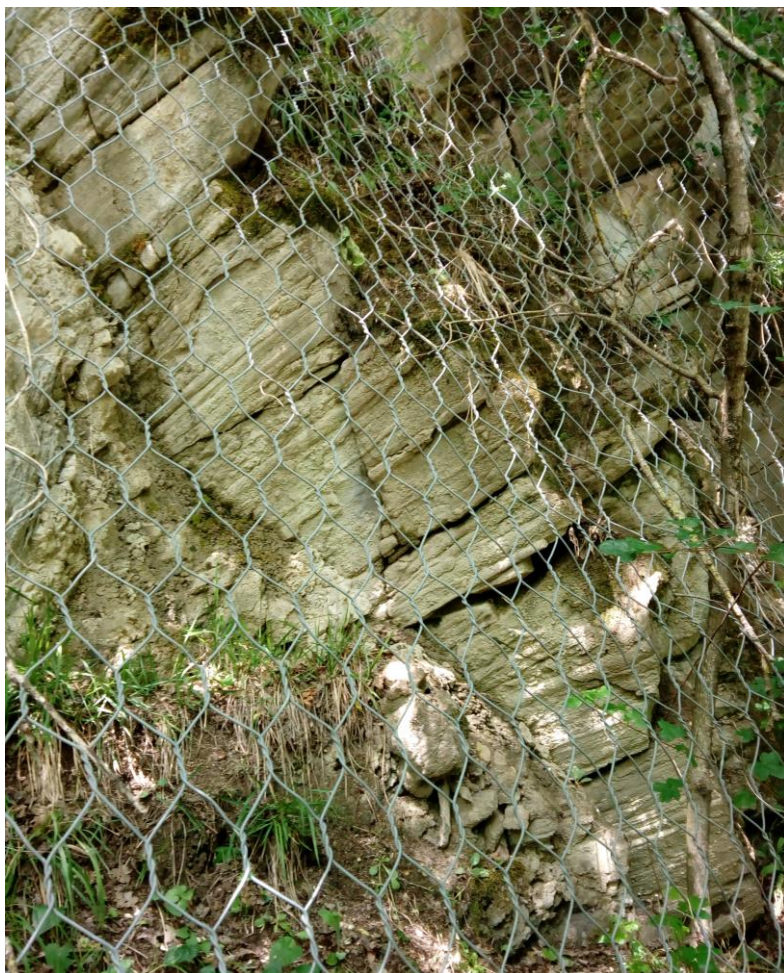
Fig. 9.11 – Strutture del tipo groove casts alla base di uno strato di arenaria presso Voltraio.

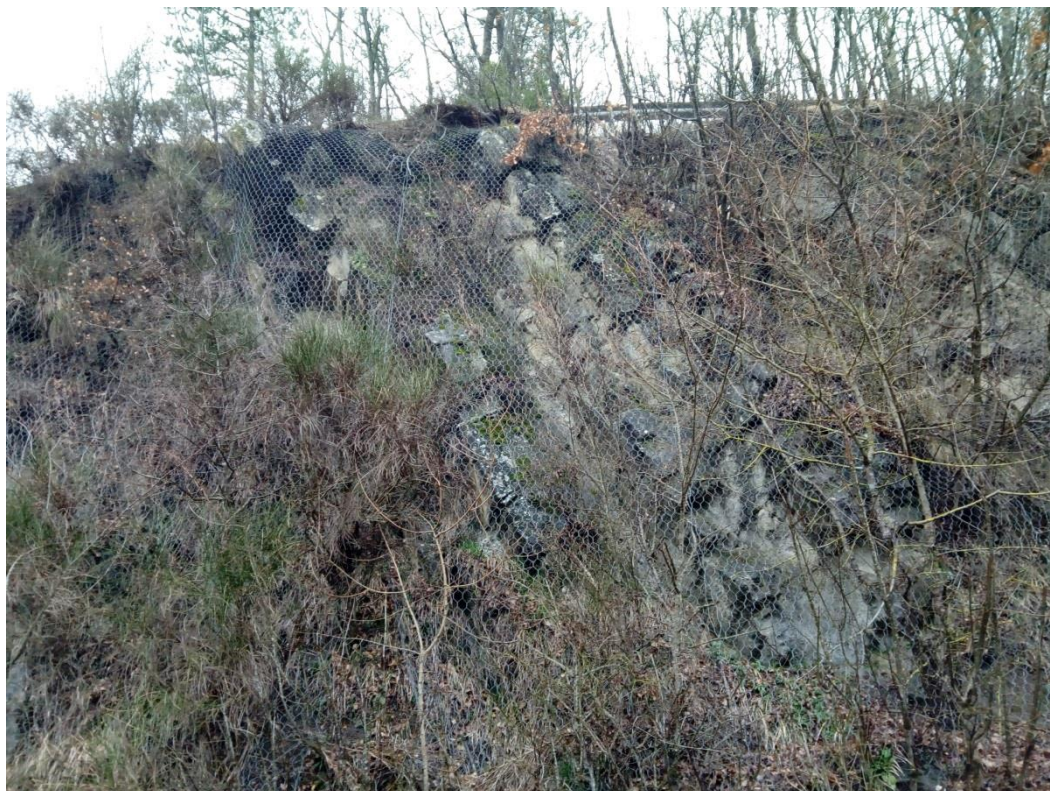
Fig. 9.12 – Rivestimento metallico su parete rocciosa - Tratto 4.

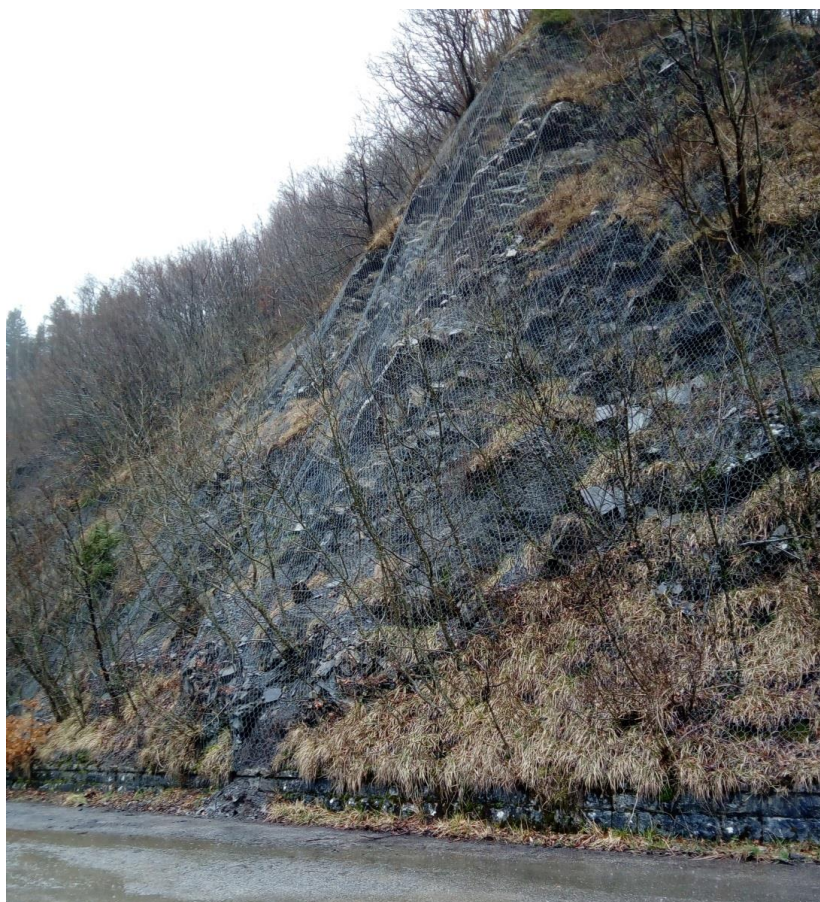
Fig. 9.16 – Rivestimento metallico su parete rocciosa - Tratto 6.

Il rilievo dei rivestimenti metallici delle scarpate in roccia lungo questo tratto ha evidenziato, tra la progr. 1.360 e il termine, una alta parete rocciosa a forte pendenza. La rete paramassi risulta in buone condizioni ma localmente staccata al piede con fuoriuscita di detrito che raggiunge la sede stradale. Inoltre è presente abbondante vegetazione arbustiva e arborea che invade il rivestimento metallico (Fig. 9.16).

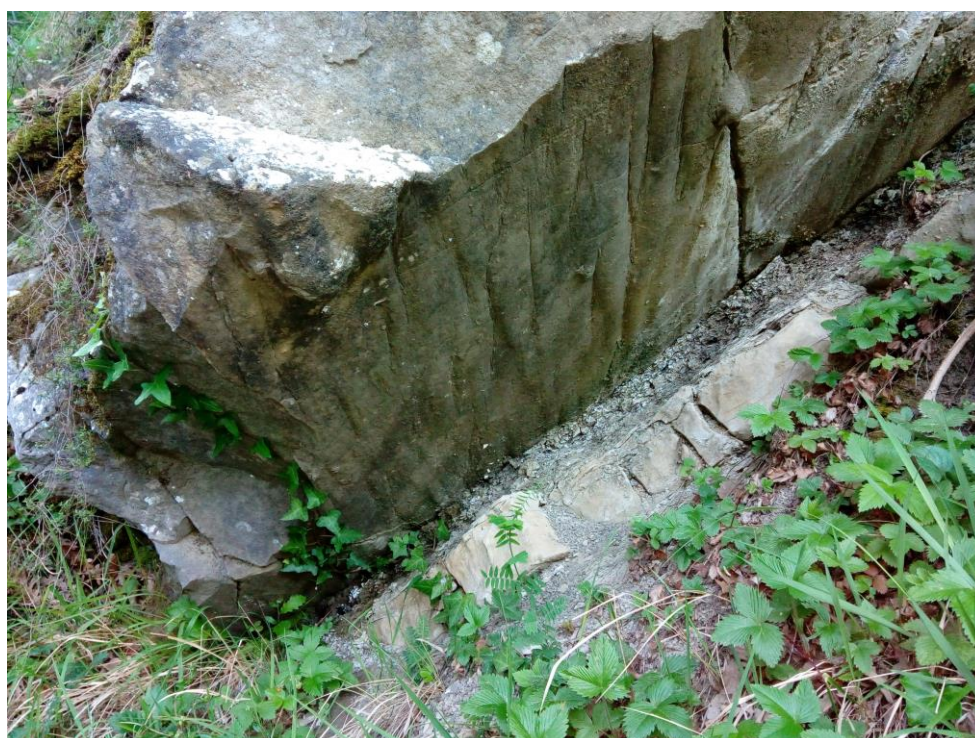
Fig. 9.19 – Strutture del tipo groove casts alla base di uno strato di arenaria a valle della S.S. 3 bis.

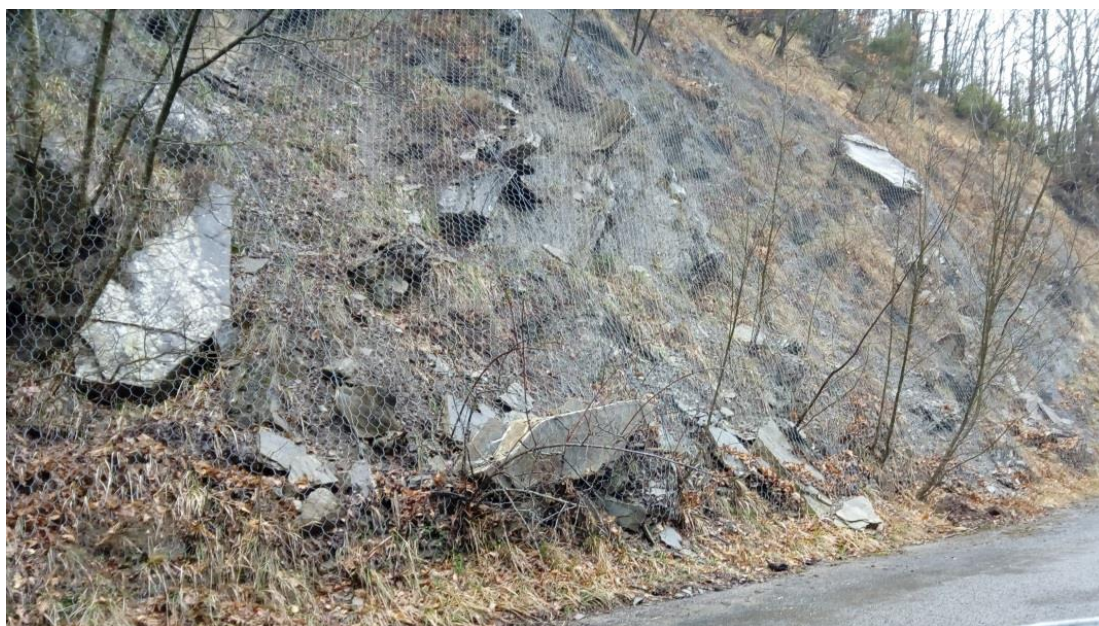
Fig. 9.20 – Rivestimento metallico su scarpata in roccia – Tratto 8.

paramassi che riveste con continuità la scarpata appare in buone condizioni ma in più punti è distaccata al piede con fuoriuscita di detrito e massi sulla sede stradale. Inoltre è presente abbondante vegetazione arbustiva e arborea, in particolare nell'ultima parte del tratto (Fig. 9.20).

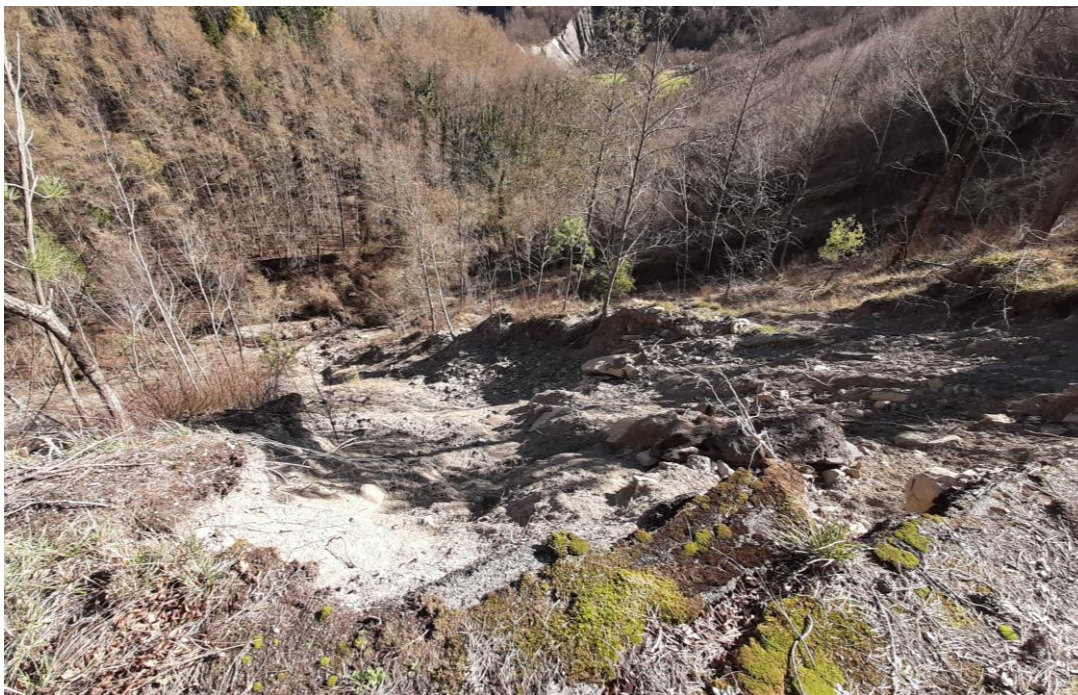
Fig. 9.25 – Frana alla progr. 2.005

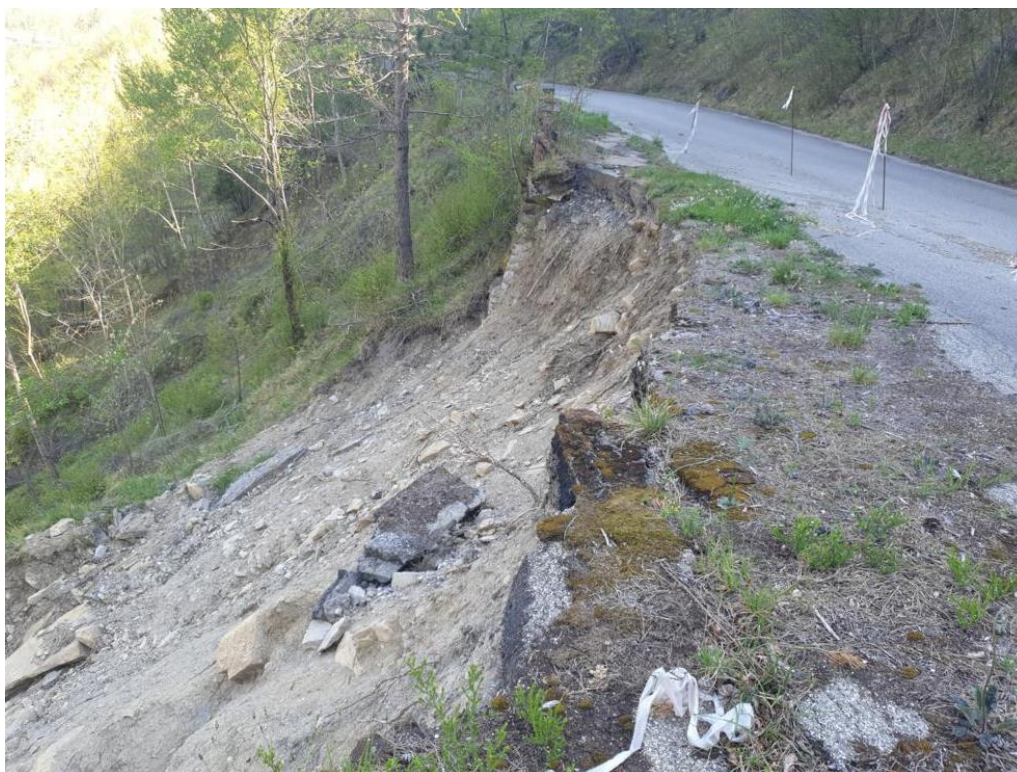
Fig. 9.26 – Frana alla progr. 2.005

Entrambe si estendono con fessurazioni aperte nella semicarreggiata di monte; nel caso del dissesto a progr. 2.005 si è reso necessario ridurre la sezione transitabile della carreggiata (Fig. 9.26).

A destare maggiore preoccupazione è quest'ultima frana, poiché si è registrata a monte della strada una fessura aperta per tutta la larghezza del dissesto, mostrando come l'allentamento dell'ammasso abbia avuto una importante regressione verso monte.

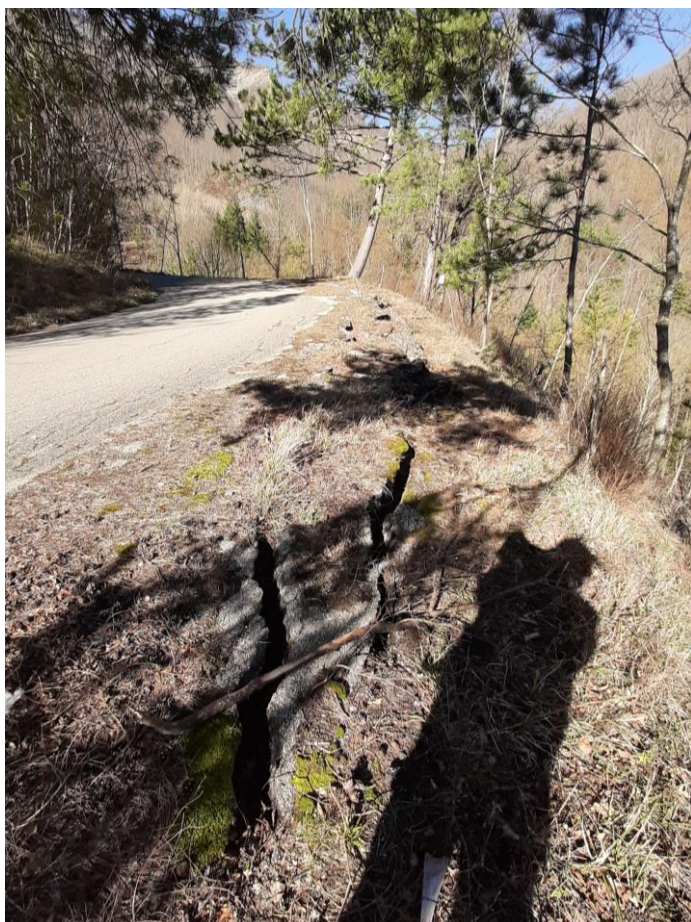
*Fig. 9.27 – Fessurazioni beanti
al margine
della carreggiata,
progr. 2.015-2.030 circa*

L'ultimo dissesto si estende tra la progr. 2.015 circa e la progr. 2.065 circa. Si tratta di una serie di fessurazioni aperte nella prima metà del tratto (Fig. 9.27) e in un cedimento fino a metà carreggiata, di circa 40-50 cm, nella seconda metà.

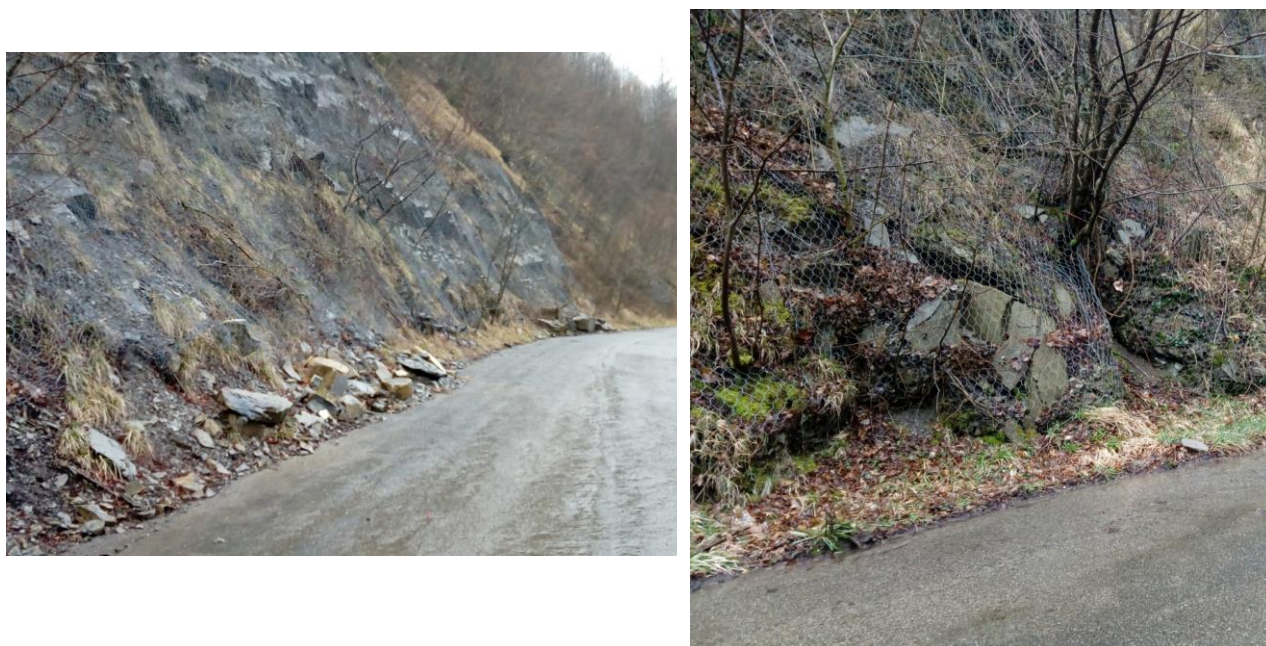
Fig. 9.28 – Rivestimenti metallici su scarpate in roccia – Tratto 10.

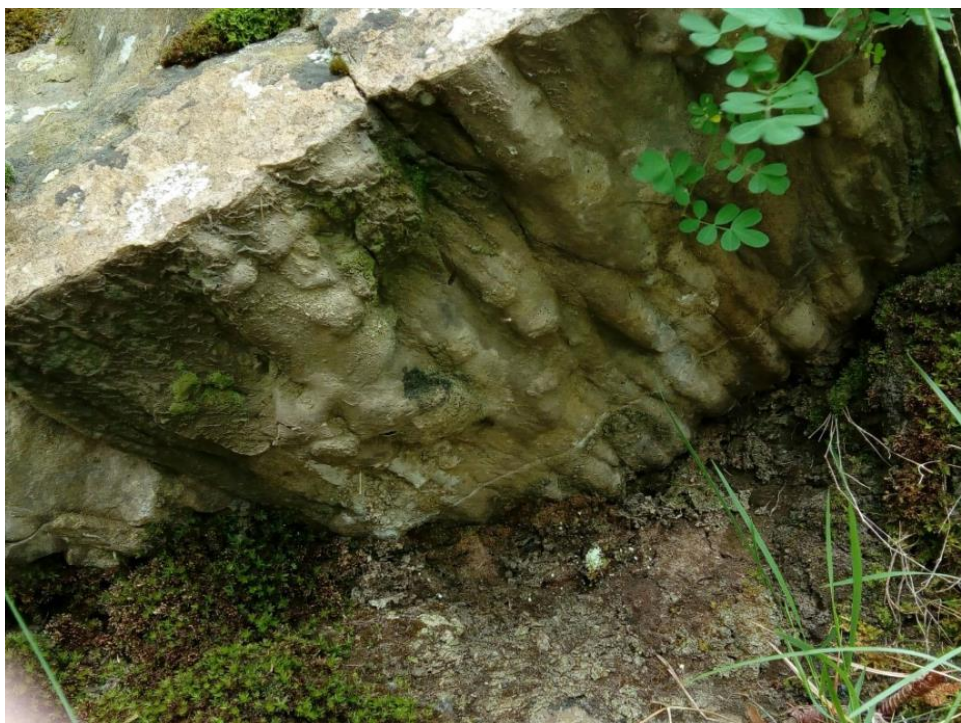
Fig. 9.31 – Strutture sedimentarie tipo flute casts, Tratto 12

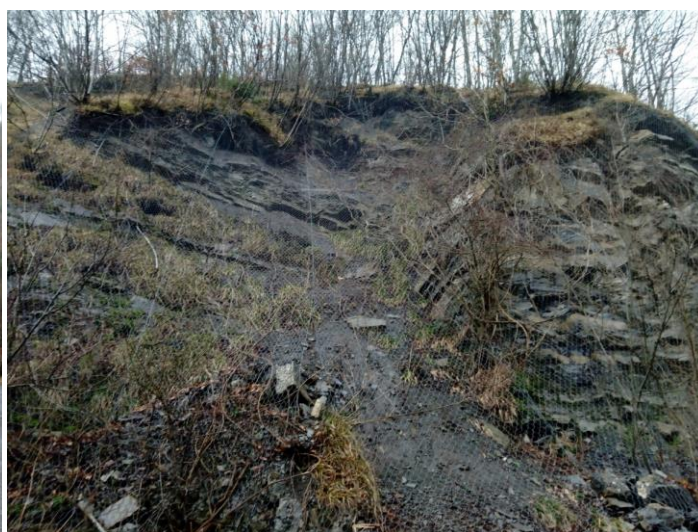
- progr. 2.250-2.236 (Fig. 9.31)

Si tratta di un'alta parete rocciosa a forte pendenza. Si registra il distacco della rete dal piede della parete con fuoriuscita di un grosso cumulo di massi e detriti che raggiunge la sede stradale. Il cono detritico è alimentato da una profonda incisione in erosione della roccia, che giunge fino alla sommità. E' presente abbondante vegetazione arbustiva e arborea.

Fig. 9.31 – Rivestimenti metallici su scarpate in roccia – Tratto 12, progr. 2.250-2.236.

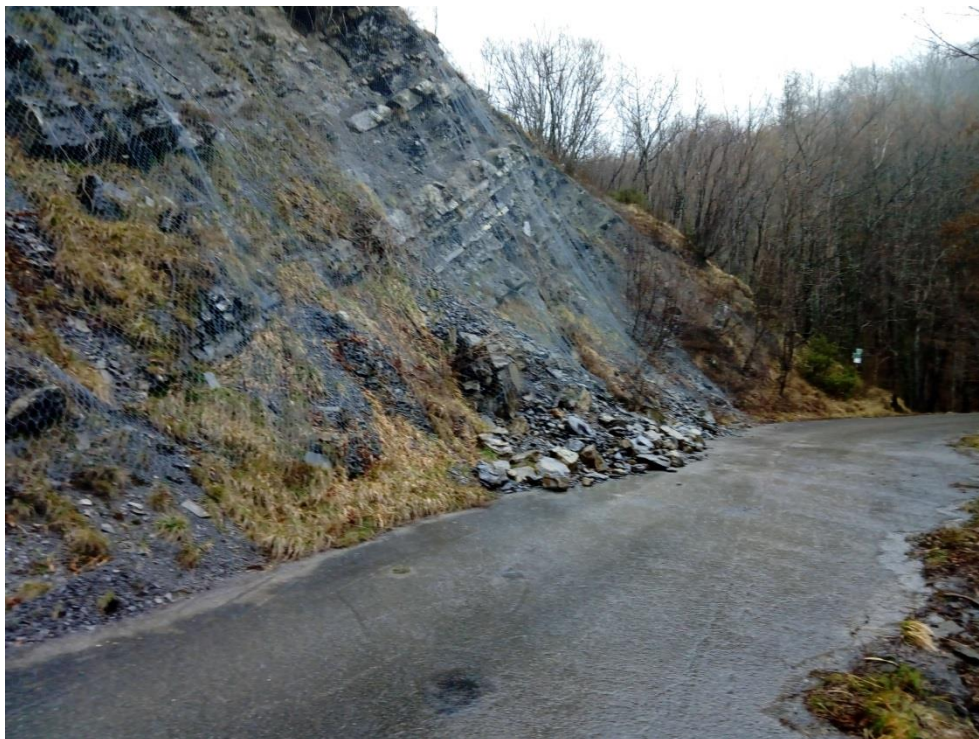
Fig. 9.32 – Rivestimenti metallici su scarpate in roccia – Tratto 12, progr. 2.426-2.444.

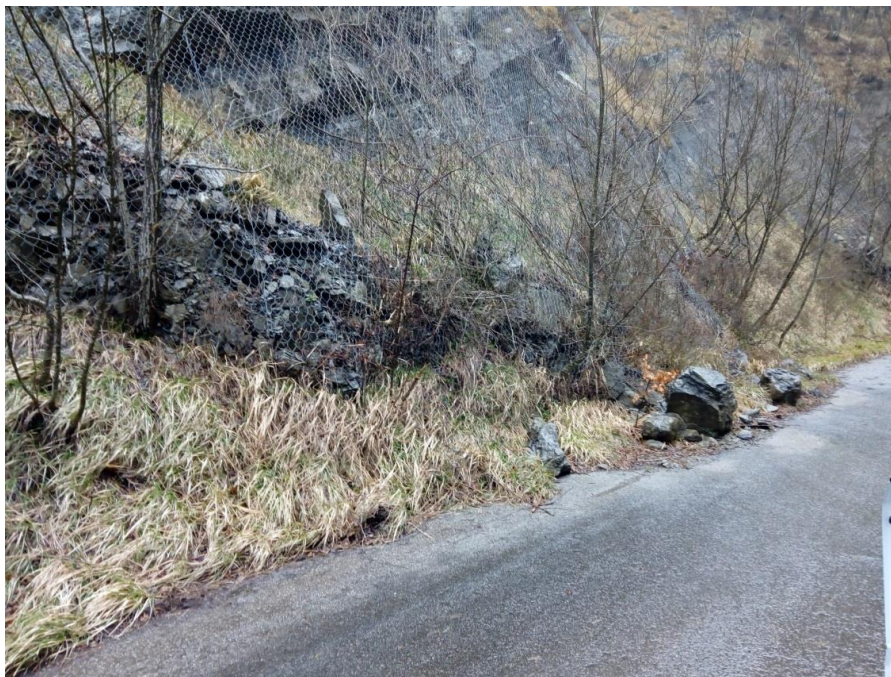
Fig. 9.33 – Rivestimenti metallici su scarpate in roccia – Tratto 12, progr. 2.584-2.708.

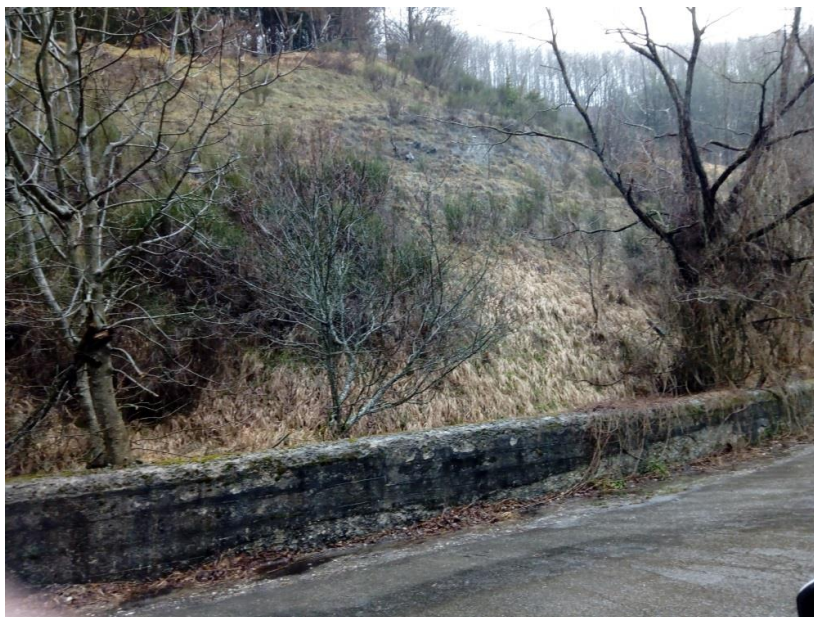
- progr. 2.830-2.890 (Fig. 9.34)

Parete rocciosa arretrata rispetto alla strada e con pendenza moderata. Alla base del pendio presente un vallo delimitato da un muro lungo la strada. Rete quasi completamente coperta da erba e

cespugli. Sono presenti alcuni alberi alla base del pendio.

Fig. 9.34 – Rivestimenti metallici su scarpate in roccia – Tratto 12, progr. 2.830-2.890.

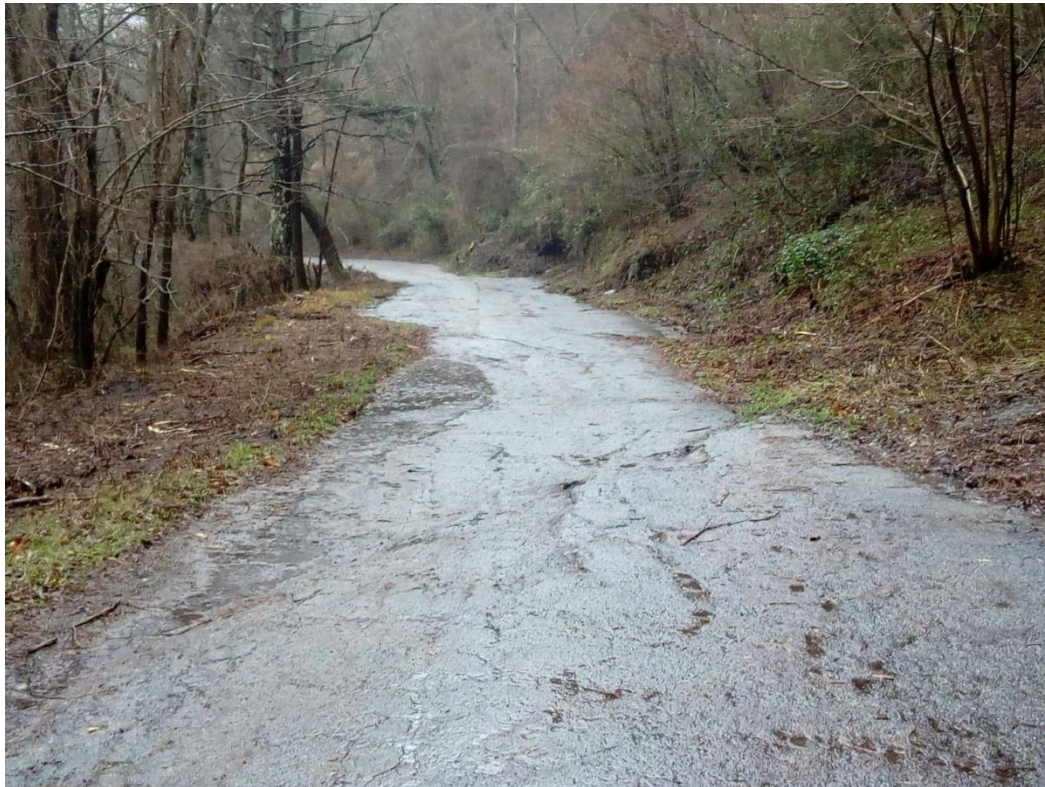
Fig. 9.37 – Dissesto con cedimento della sede stradale, Tratto 13.

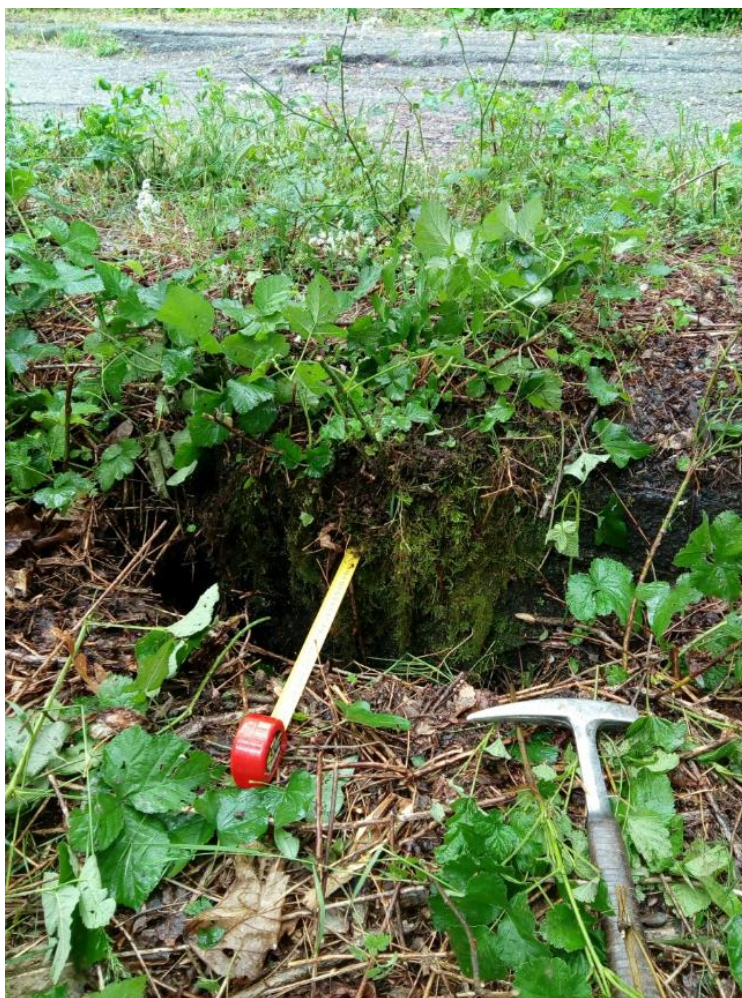
*Fig. 9.43 – Fessura alla progr.
3.700 circa, Tratto 14.*

Questo dissesto si estende lateralmente come una lunga e profonda lesione del corpo stradale tra le progr. 3.610 e 3.728 circa, aperta fino a 25 cm. Il lato di valle in corrispondenza della lesione risulta ribassato di circa 25 cm (Fig. 9.43); a valle della strada si osservano inoltre altre fessure sul terreno ed evidenti segni di creep.

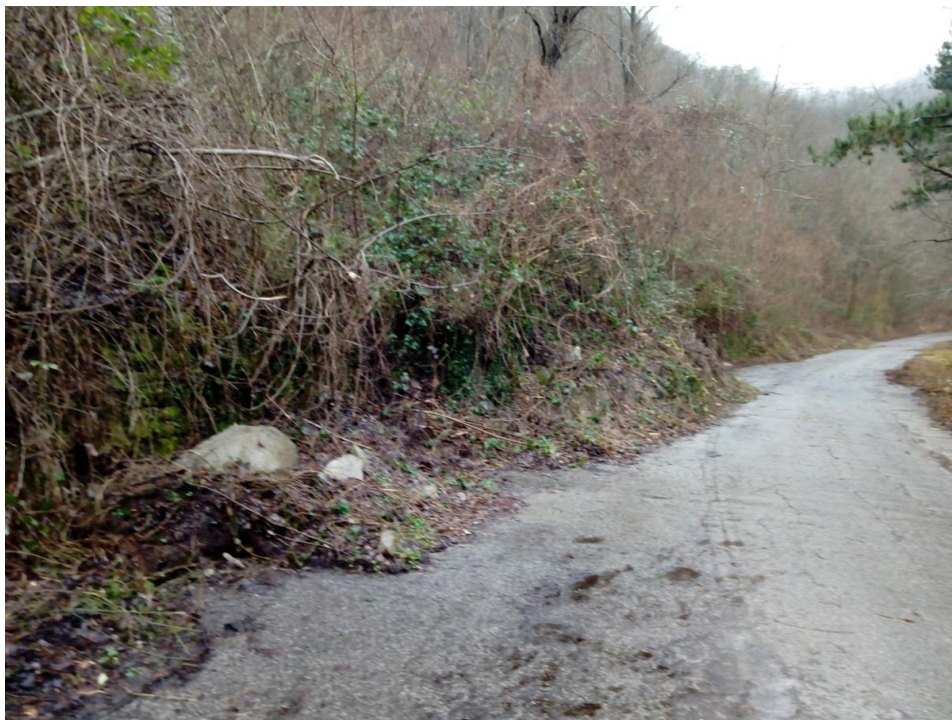
Fig. 9.44 – Frana intorno alla progr. 3.650, Tratto 14.

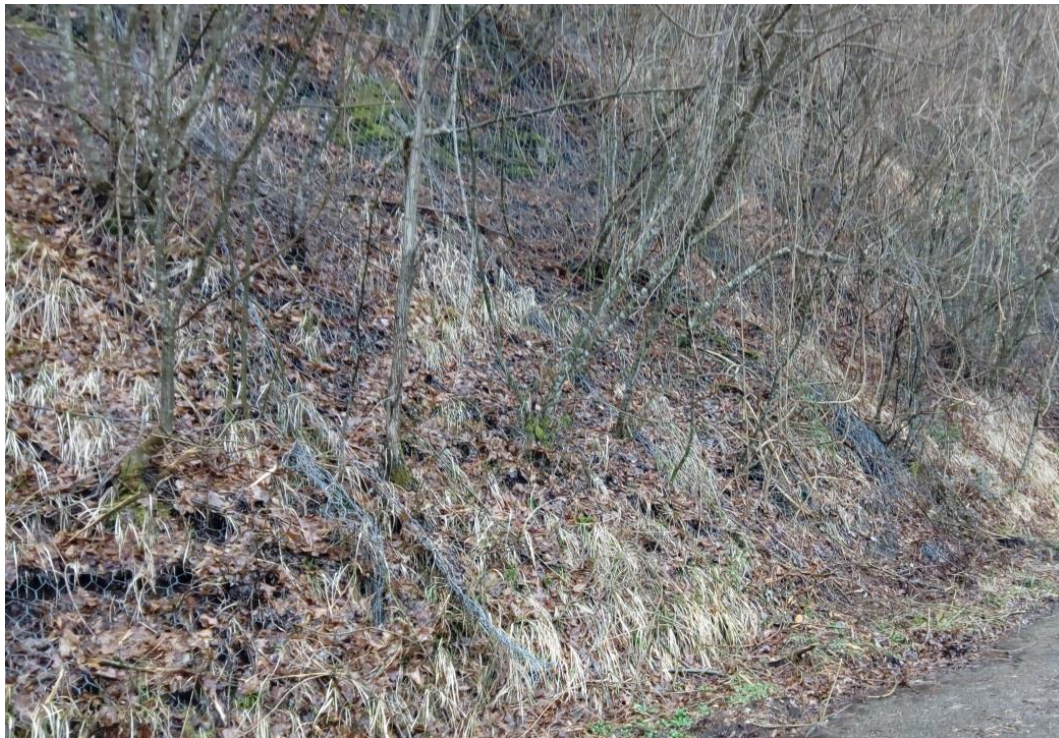
Si tratta di un versante a notevole pendenza. Rete lesionata in più punti. Presenza di abbondante vegetazione arbustiva e arborea.

Fig. 9.45 – Rivestimento metallico progr. 3.330-3.400, Tratto 14.

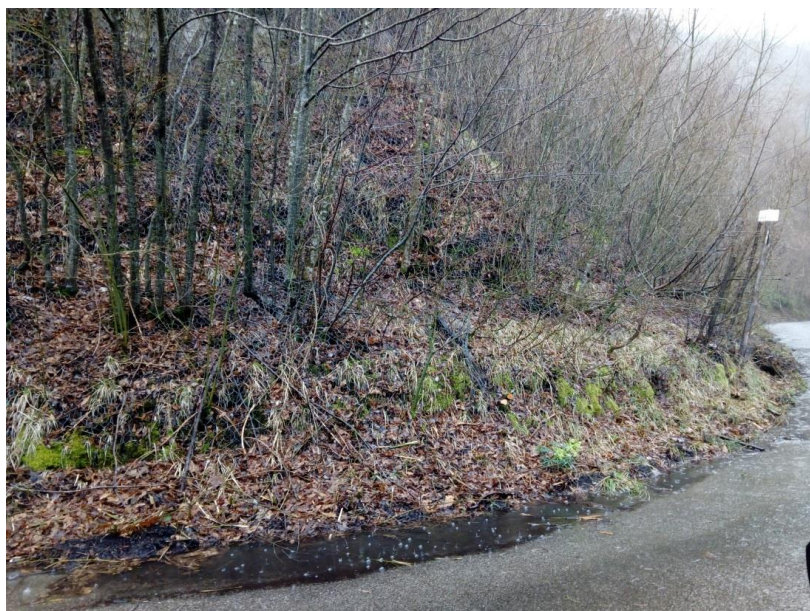
Parete alta e a notevole pendenza. Rete lesionata in più punti. Presenza di abbondante vegetazione arbustiva e arborea.

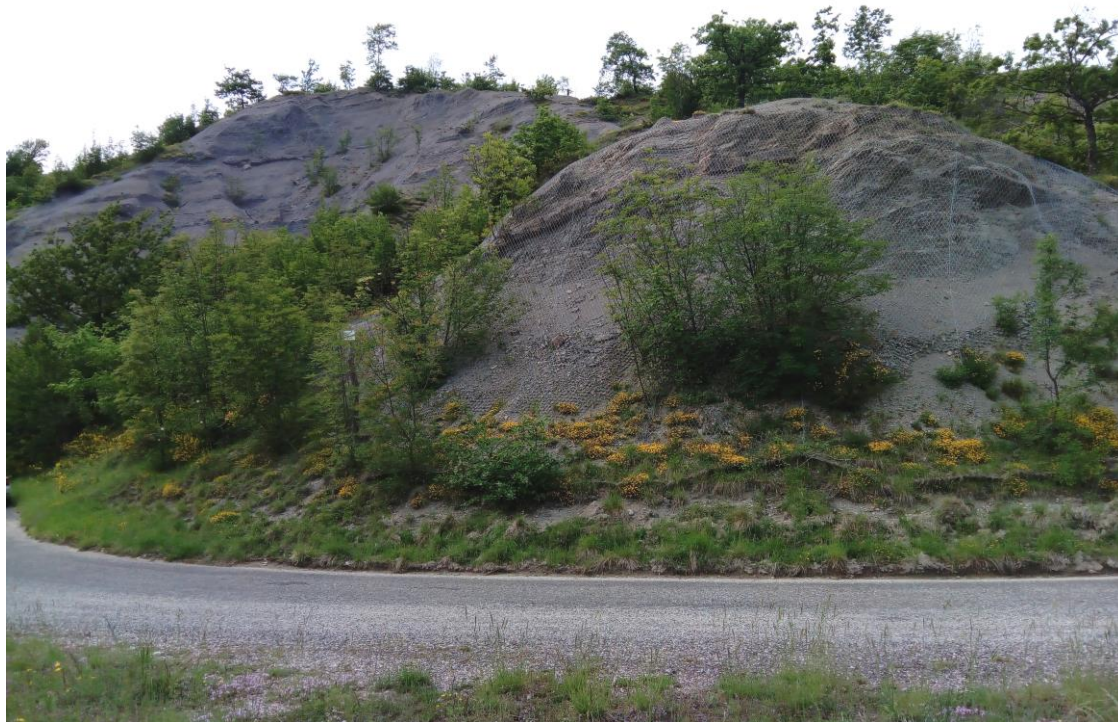
Fig. 9.49 – Affioramento di marne grigie prevalenti lungo il Tratto 15

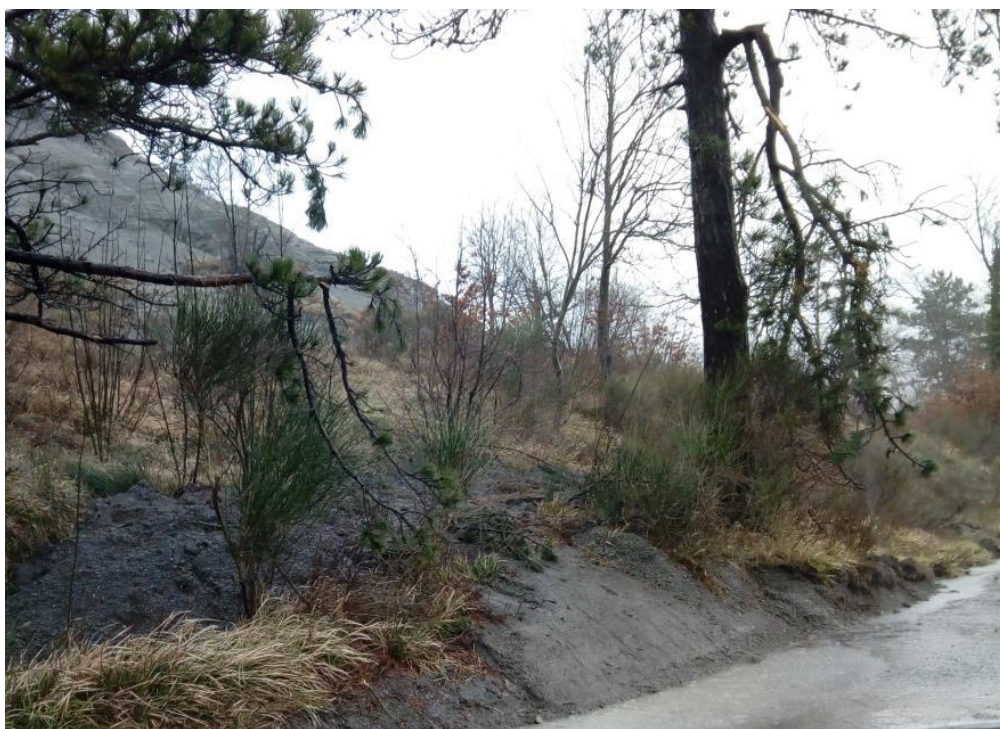
Fig. 9.50 – Fenomeno di colamento del detrito di marna nel corso di periodi con abbondanti afflussi meteorici, progr. 4.200-4.250, Tratto 15

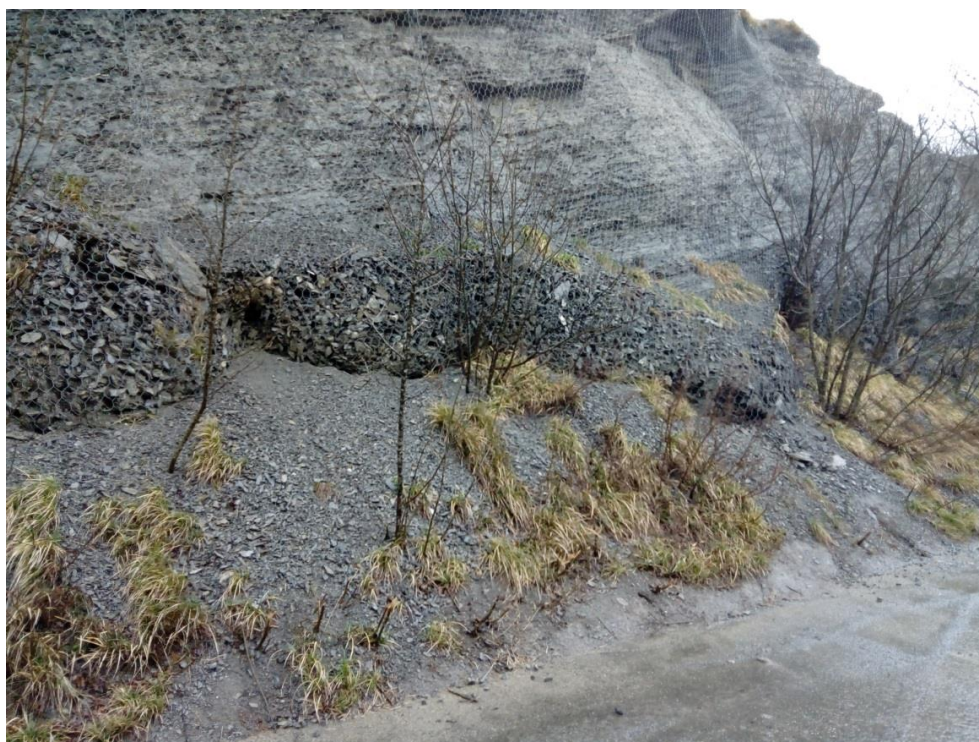
Fig. 9.51 – Rivestimento metallico progr. 4.020-4.185, Tratto 15.
