LAVORI DI RIPRISTINO DELLA FUNZIONALITA' DELLA VIABILITA'
ALTERNATIVA ALL'ITINERARIO S.S.3 BIS
TRA PIEVE S.STEFANO NORD E CANILI
lotto 1 stralcio 1 per l'esecuzione dei lavori
sul tratto di 1,2 Km a nord di Valsavignone
CUP I27H23000190001 CUI L80000610511202400013

PROGETTO ESECUTIVO

RELAZIONE GEOLOGICA

P00_GE00_GEO_RE01_A

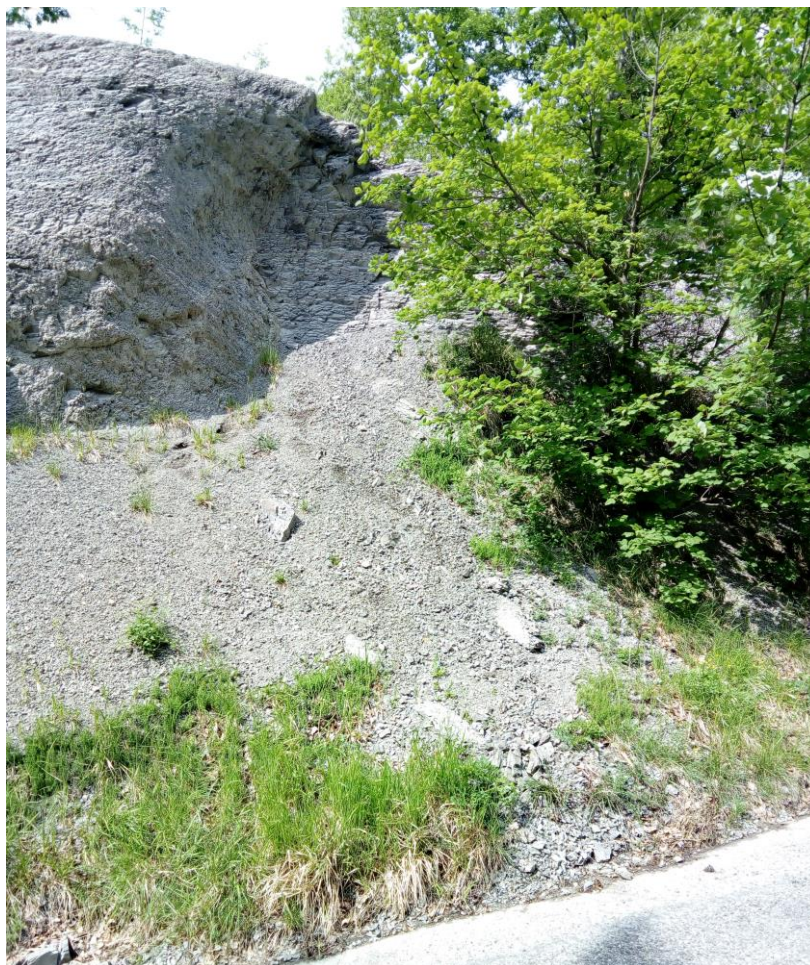
Fig. 9.56 – Affioramento di marne grigie prevalenti lungo il Tratto 17

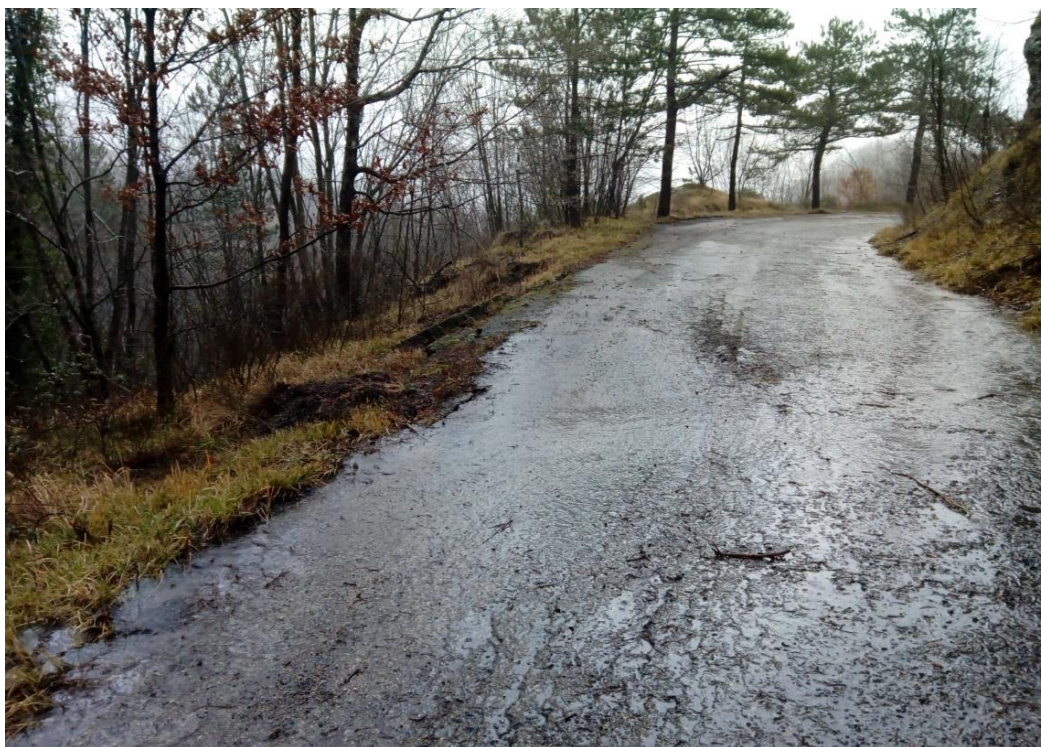
Fig. 9.57 – Cedimento del corpo stradale alla progr. media 4.630, Tratto 17

La prima, alla progr. media 4.630, è rappresentata da una lesione ad andamento circolare con concavità verso valle, che raggiunge la linea di mezzzeria e determina un cedimento di circa 10-15 cm del piano stradale (Fig. 9.57).
