CONSOLIDAMENTO DELLE SPALLE DEL PONTE SUL CANALE
MAESTRO DELLA CHIANA LUNGO LA S.P. 27 DI
CASTRONCELLO-BROLIO

STRUTTURE - PFTE

RELAZIONE TECNICA GENERALE - SECONDO LOTTO

A03_2

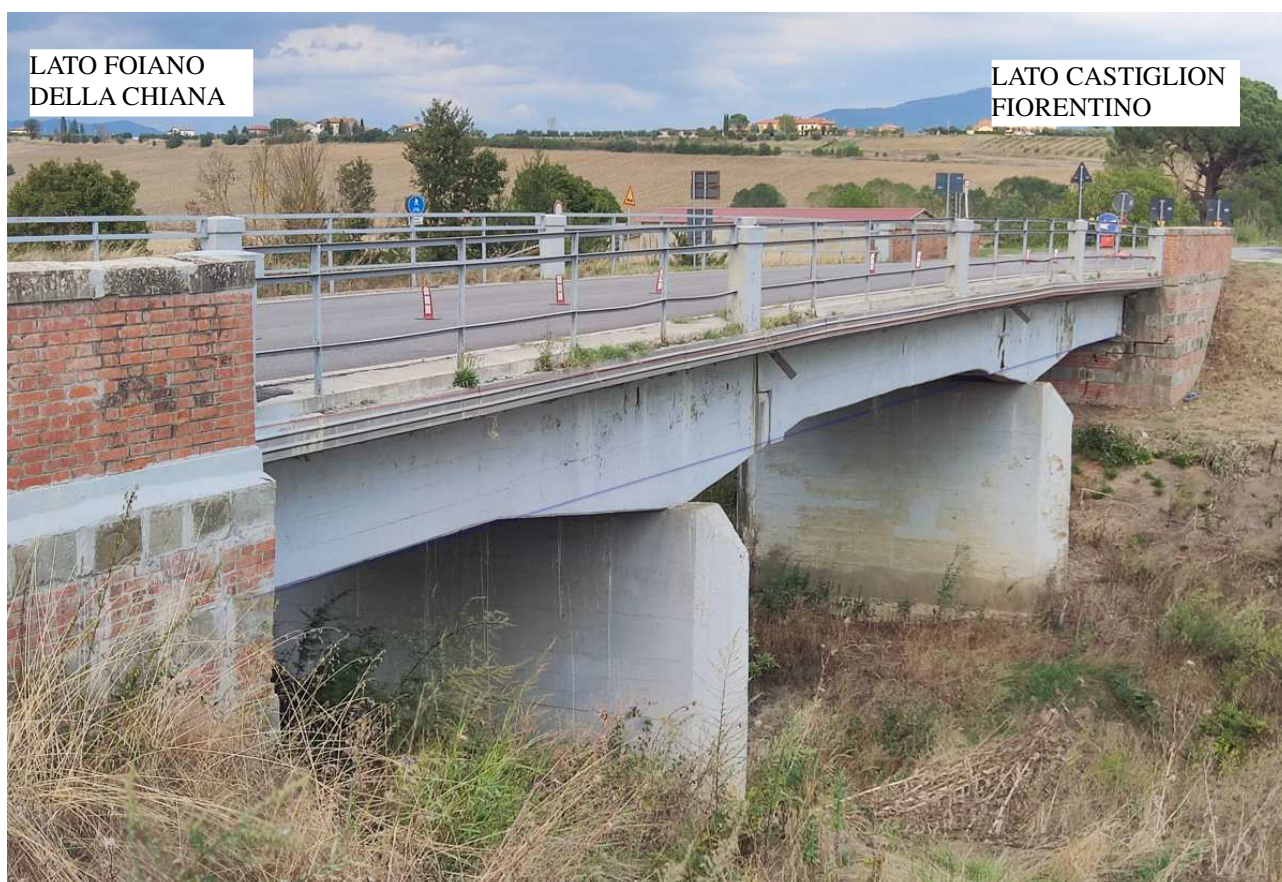
Il ponte si sviluppa su tre campate, le spalle sono in muratura (riempite di terreno), le pile (“colonne”) in alveo sono pareti in calcestruzzo armato spesse 60cm e lunghe circa quanto tutta la sezione trasversale dell'impalcato, gli impalcati sulle due campate laterali sono in calcestruzzo armato collegati rigidamente alle pile e in semplice appoggio alle spalle; essi proseguono a sbalzo, oltre le pile, sulla campata centrale in modo da ridurre la luce libera di inflessione dell'impalcato centrale il quale, sempre in calcestruzzo armato, appoggia su mensole ricavate sull'estremità degli impalcati laterali (selle Gerber). Gli impalcati sono del tipo gettato in opera e sono formati da una soletta spessa 15-20cm sostenuta da quattro nervature longitudinali (travi portanti) e da nervature trasversali (travi ripartitrici).

Le spalle sono realizzate in muratura listata in mattoni pieni e blocchi squadrati di pietra e i muri di parapetto sono in mattoni pieni spessi 45cm circa.

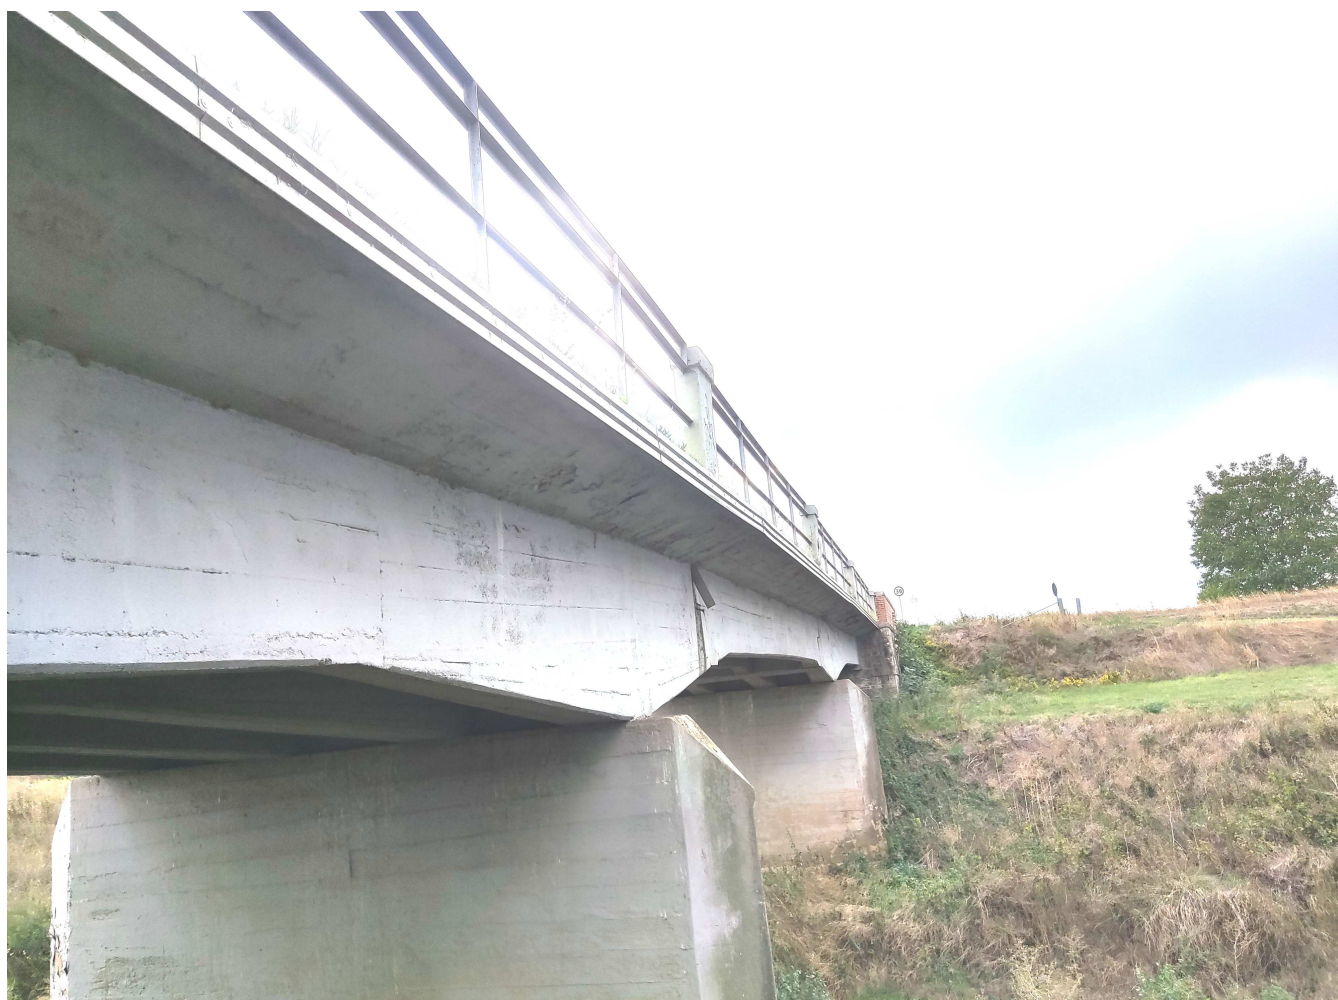
La spalla lato Foiano alcuni anni fa aveva presentato problemi statici ed era stata già oggetto di un intervento di consolidamento mentre la spalla lato Castiglion F.no appariva in buone condizioni. Nel corso degli ultimi anni (2022-2023) anche la spalla lato Castiglion F.no ha iniziato a subire un marcato abbassamento fondale soprattutto la parete che guarda verso Foiano della Chiana. La parete è fortemente lesionata e presenta segni di ribaltamento e “spanciamento”. Le lesioni appaiono generate da un abbassamento del terreno che costituisce l'argine. Non è escluso che eventuali spinte dovute al passaggio dei veicoli ed alla spinta dell'acqua abbiano contribuito all'innesco del meccanismo di collasso. La parete laterale contrapposta presenta invece lesioni molto più ridotte e trascurabili. I drenaggi esistenti sulle murature della spalla risultano non efficaci in quanto ostruiti da radici o richiusi.

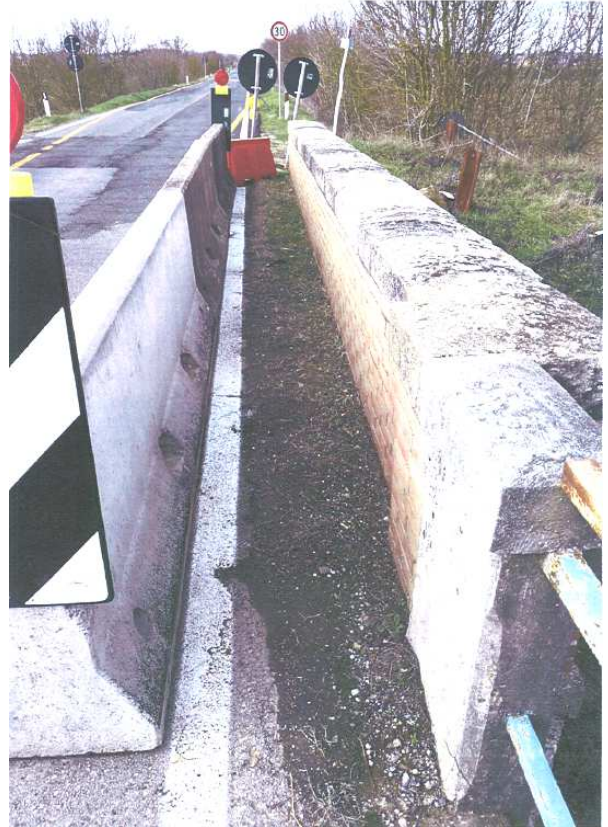
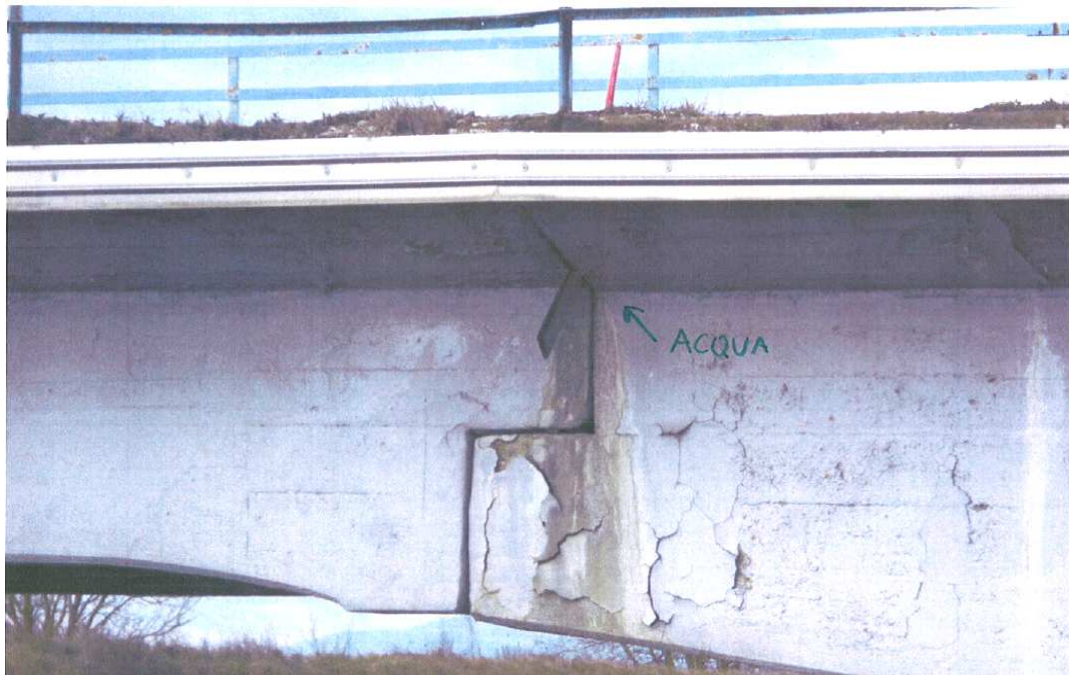
Sulle travate laterali e sull'impalcato, in corrispondenza dei giunti, si evidenziano segni di degrado superficiale legati al dilavamento dovuto alle acque meteoriche provenienti dai giunti (gli interventi relativi a tali problematiche sono stati analizzati nel PRIMO LOTTO).

Una delle travate dell'impalcato, inoltre, appoggia sulla spalla a cavallo della lesione ed è oggetto di danni superficiali e aggressione delle acque piovane provenienti dalla lesione stessa.

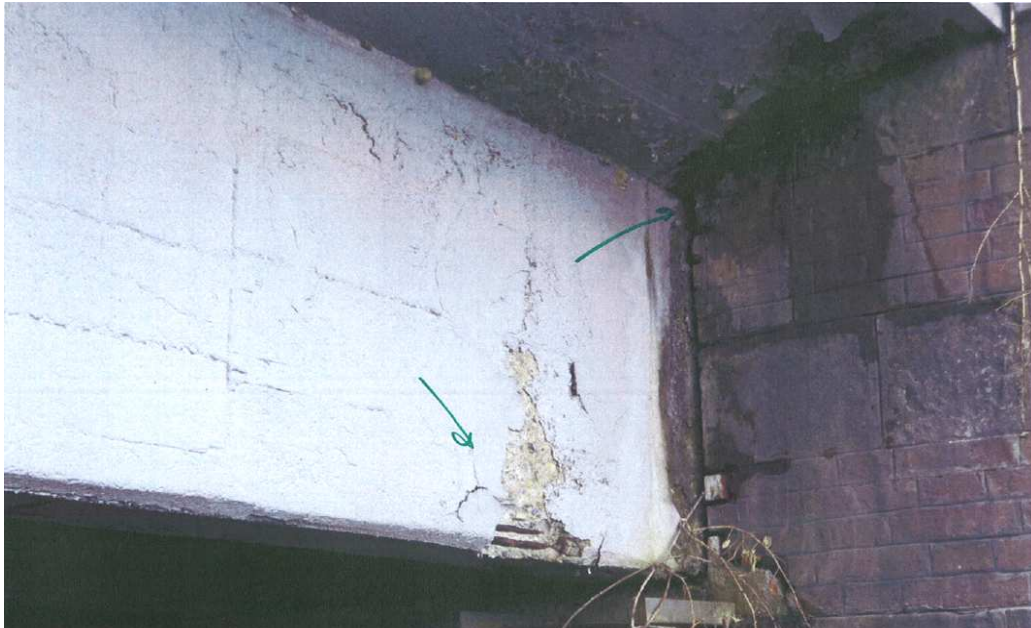
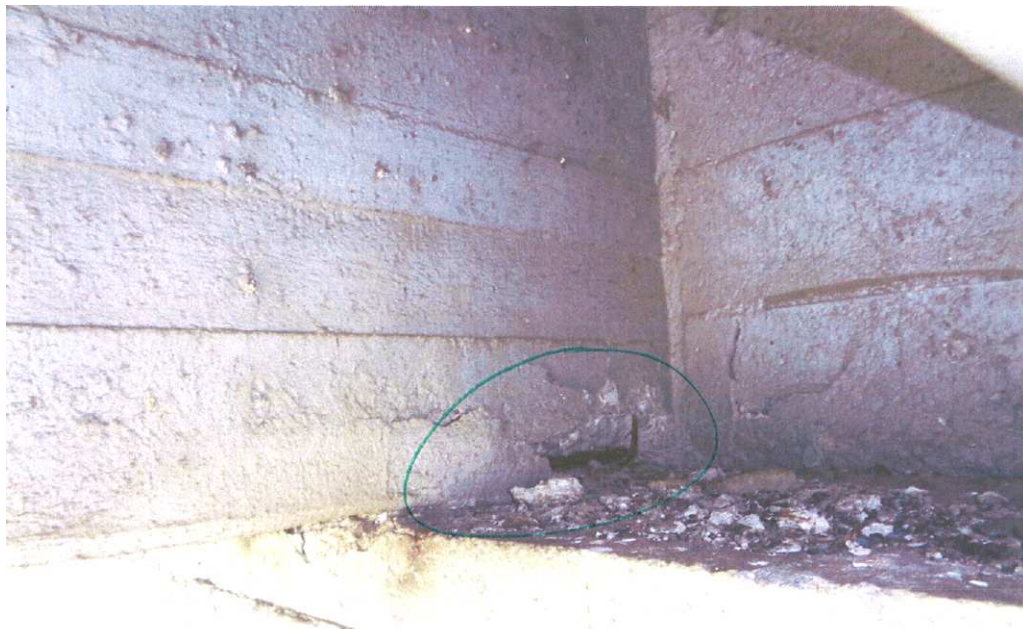
Lungo la campata laterale è presente un punto in cui sono evidenti i segni di infiltrazioni d'acqua piovana dovuti ad una scorretta regimazione della stessa che, ristagnando, penetra dietro la scossalina metallica; anche sulle spalle sono presenti evidenti segni di infiltrazioni d'acqua .

Il ristagno di acqua sulla spalla lato Castiglion Fiorentino ha generato locali deterioramenti del cls.
