Lavori di ripristino giunti sul viadotto di Poggilupi e viadotto Leonardo nell'ambito delle opere di completamento della variante STR 69 1° e 2° lotto (scheda AR - 1AB)

PROGETTO DEFINITIVO-ESECUTIVO

Relazione tecnica generale -  
Viadotto Leonardo

Data  
Giugno 2026

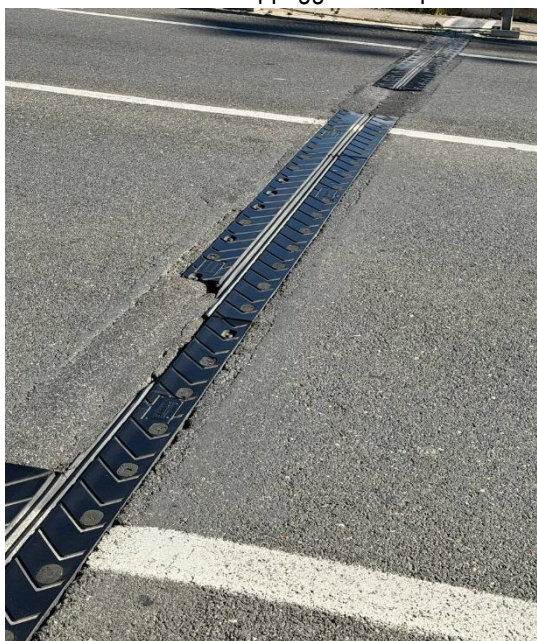
Nelle date del 16/10/2025 e 02/02/2026 sono stati condotti sopralluoghi in corrispondenza dell'opera, al fine di accertare lo stato di conservazione dei giunti di dilatazione e delle opere. Durante il sopralluogo si è potuto accertare il generale deterioramento del giunto posizionato in corrispondenza della pila P3, sul quale sono stati eseguiti pregressi interventi di stesa di conglomerato bituminoso per consentirne la viabilità in sicurezza.

Figura 8: Giunto su pila 3

Il presente progetto riguarda il rifacimento dei giunti su pila 3 che risulta ad oggi in uno stato di ammaloramento tale da arrecare disagio e pericolo per la circolazione stradale.

Il giunto, come già avuto modo di rilevare, è quello posizionato in corrispondenza del collegamento a “catena cinematica” dell’impalcato e quindi, in linea teorica, non è deputato ad assorbire particolari dilatazioni in senso longitudinale.

Da un’analisi effettuata si ipotizza che la causa del deterioramento del giunto sia la non corretta posa in fase d’esecuzione. Durante i sopralluoghi è stato anche possibile constatare lo stato di deterioramento della pila 3, nonché della tubazione sovrastante.

Si propone di sostituire il giunto esistente ammalorato, corrispondente alla pila 3, con un giunto a tampone viscoelastico.

- la demolizione del giunto esistente;
- idroscarifica;
- pulizia della soletta;
- ricostruzione massetto laterale in betoncino;

- l'impermeabilizzazione delle testate;
- l'inserimento della scossalina e canalina di raccolta d'acqua;
- l'impermeabilizzazione finale, taglio dei ferri e inserimento di dispositivo di drenaggio;
- saturazione della miscela e compattazione finale con vibrocompattatrice manuale e successivamente posa manto stradale.

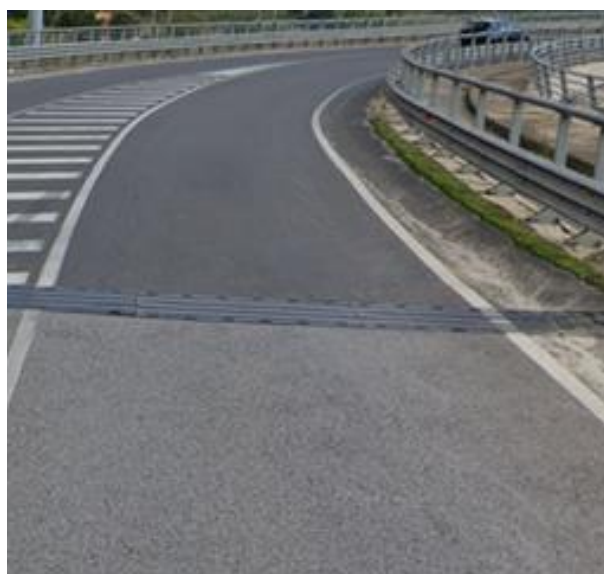
I rimanenti giunti appaiono invece in buono stato di conservazione, ad eccezione di alcune piccole lesioni ed avvallamenti in corrispondenza delle zone di appoggio del dispositivo.

Figura 11: Giunto su spalla 2

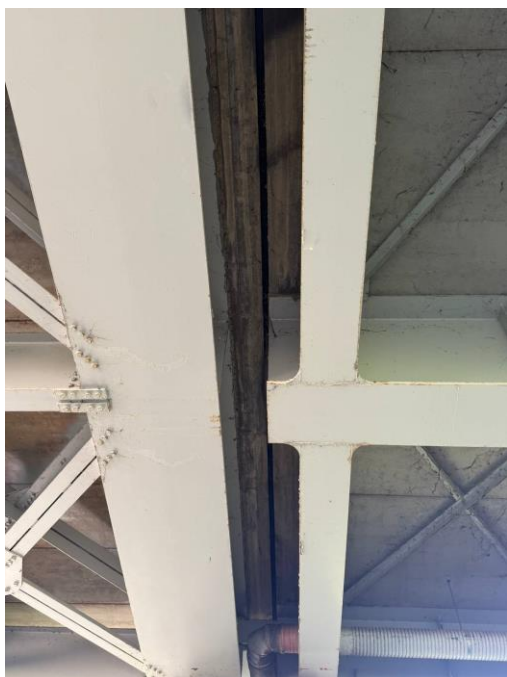
Il varco presente in corrispondenza del giunto risulta visibile accedendo sulla viabilità arginale al di sotto dell’impalcato. Lo spessore del varco sembra essere conforme a quanto riportato sugli elaborati progettuali (50 mm) ed in corrispondenza dell’intradosso della soletta non sono presenti segni di danneggiamento, si è quindi escluso che si possano essere verificate fenomeni di martellamento tra i due impalcati.

Figura 12: Vista intradosso giunto di dilatazione Pila 3

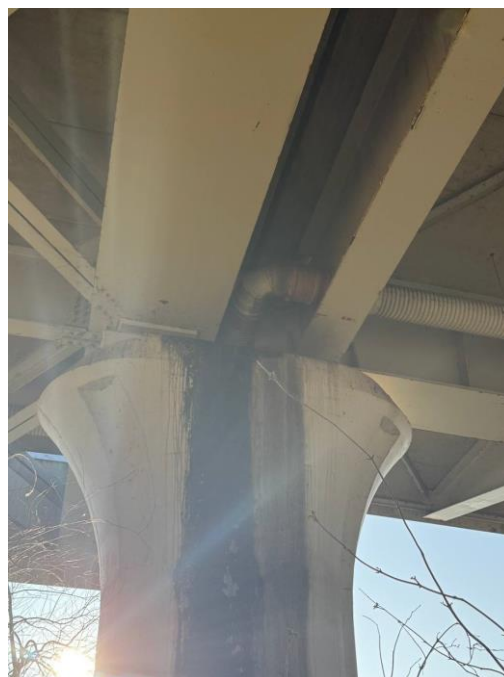
Figura 13: Vista intradosso Pila 3

Si propone il ripristino della pila 3 mediante intervento di pulizia delle superfici e successiva applicazione di idoneo ciclo protettivo, al fine di eliminare le manifestazioni di degrado superficiale e ripristinare le condizioni di durabilità dell'elemento strutturale. Si propone inoltre di sostituire il tratto di tubazione degradata al fine di recuperarne lo stato iniziale.

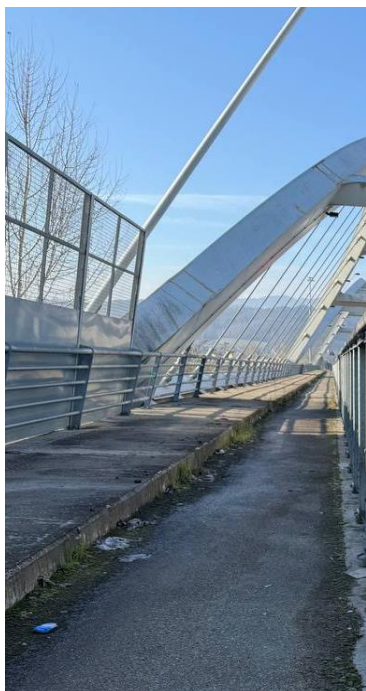
Inoltre, si è riscontrato che una porzione del guard-rail risulta avvallata e la presenza di vegetazione e muschio ai bordi della strada.

Figura 14: Vegetazione

Si propone la pulizia generale delle zanelle e del bordo strada, da muschio e vegetazione presente.

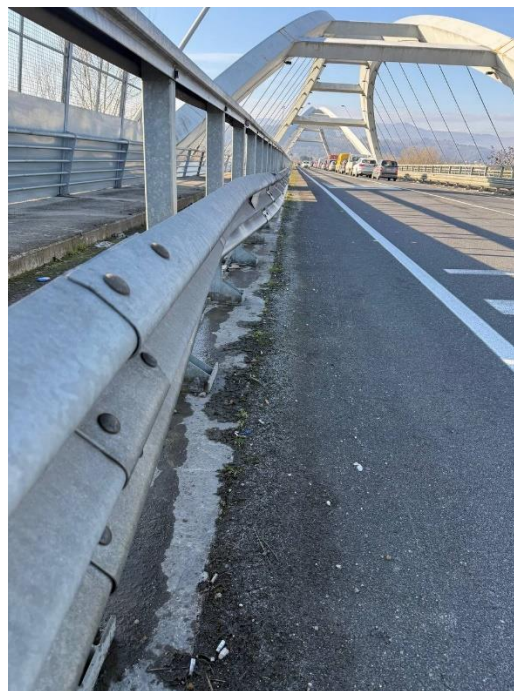
Figura 15: Guard-rail

Si propone la sostituzione dei moduli del guard-rail ammalorati con nuovi moduli per una lunghezza di circa 5 m.
