**Lavori di manutenzione straordinaria di ripristino dell'opera:**  
**Ponte sulla SP27 Castroncello - Km 11+900 località Montecchio Vecchio**  
**La Colmata - Comune di Castiglion Fiorentino (CUP: 127H21005060001)**

**PROGETTO DEFINITIVO - ESECUTIVO**

**RELAZIONE GENERALE**

**DGEN.02**

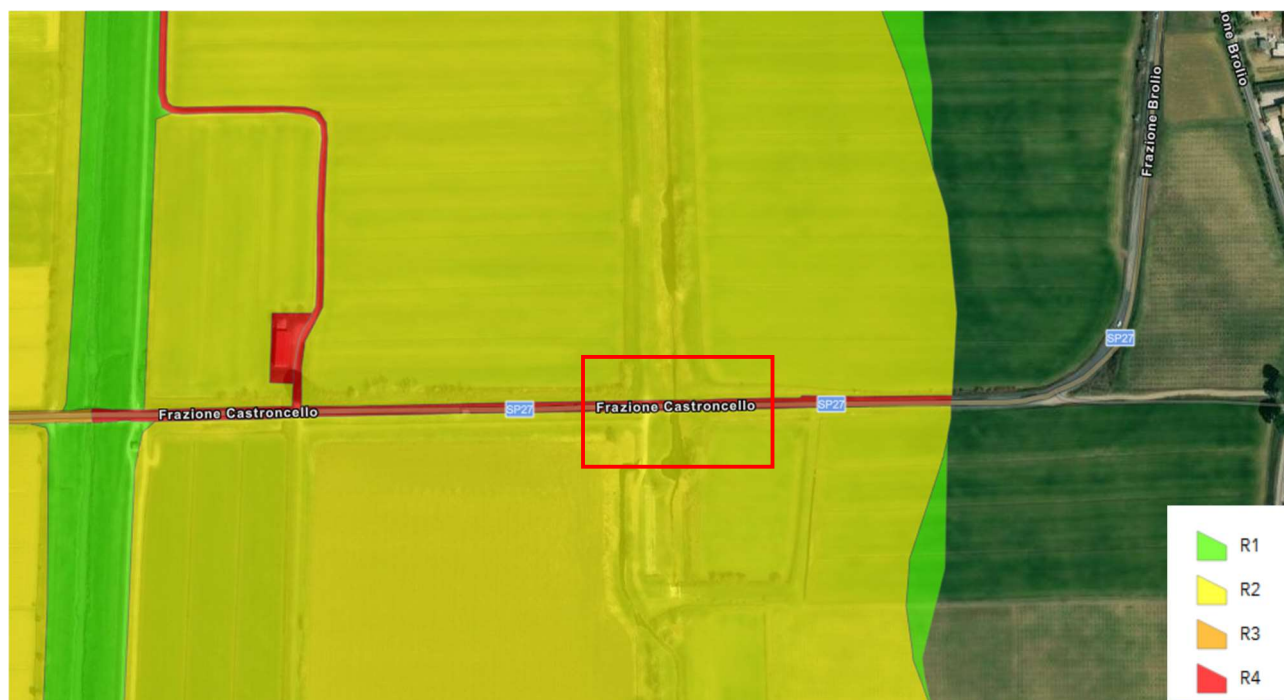
Figura 10: mappa del rischio di alluvione ai sensi del D.Lgs. 49/2010

L'area nella quale ricade l'opera risulta essere soggetta a vincolo idraulico. Dalla mappa di rischio alluvione (Figura 10) ai sensi del D.Lgs. 49/2010, di seguito riportata, emerge che l'opera ricade a ridosso di aree con classe di rischio alluvione R2 e R4.

Dalla mappa di pericolosità di alluvione (Figura 10) si evince che l'opera interessa un'area classificata come P3 (pericolosità alta).

In definitiva, le aree con pericolosità idraulica e a rischio di alluvione individuate, interessano le zone circostanti al corso d'acqua le quali sono classificate come aree a rischio di alluvione, R2 ed R4, ed a pericolosità di alluvione P3.

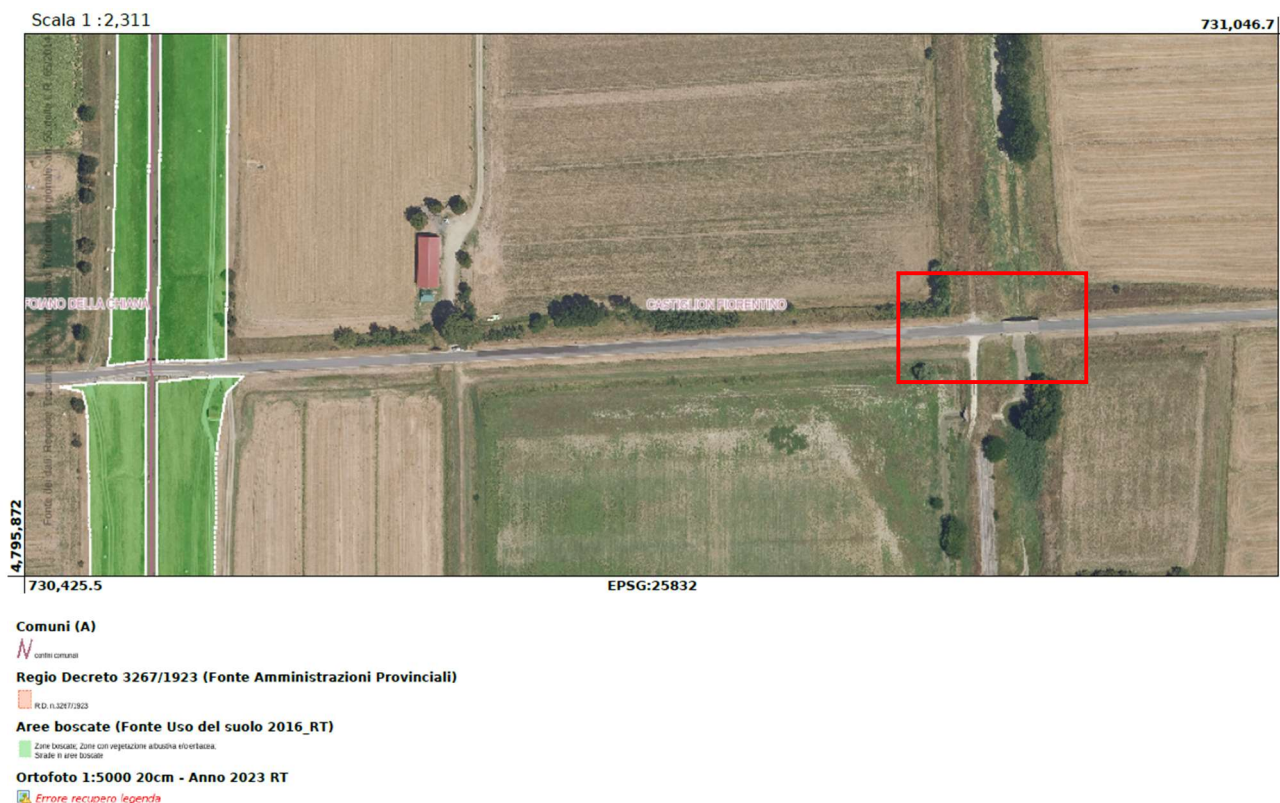
Figura 12: vincolo idrogeologico

Il ponte in oggetto non ricade all'interno di aree soggette a limitazioni o vincoli di tipo idrogeologico, come evidenziato nella figura sottostante, estratta dal Geoportale della Regione (<https://www502.regione.toscana.it/geoscopio/idrogeol.html>).
