**Lavori di manutenzione straordinaria di ripristino dell'opera:**  
**Ponte sulla SP27 Castroncello - Km 11+900 località Montecchio Vecchio**  
**La Colmata - Comune di Castiglion Fiorentino (CUP: 127H21005060001)**

**PROGETTO DEFINITIVO - ESECUTIVO**

**H - REPORT DELLE INDAGINI ESEGUITE**

INDAGINI STRUTTURALI

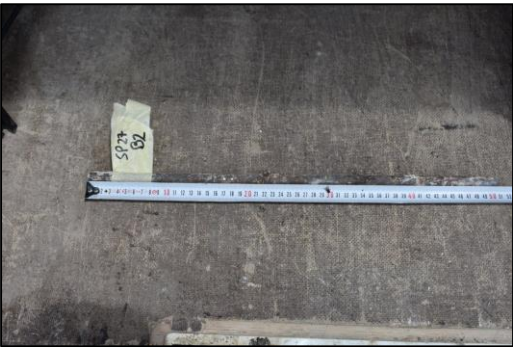
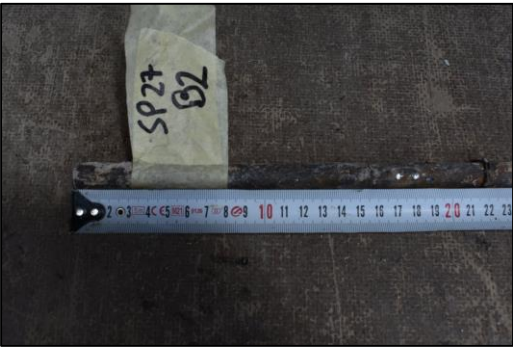
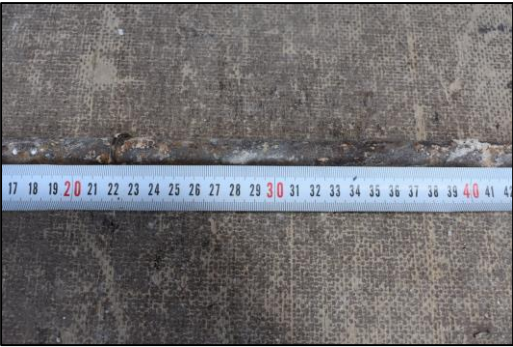
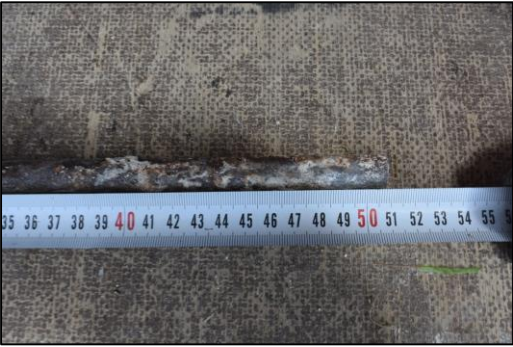
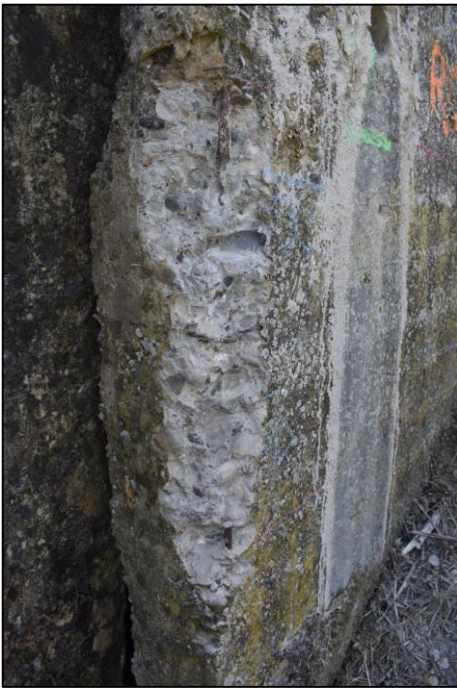
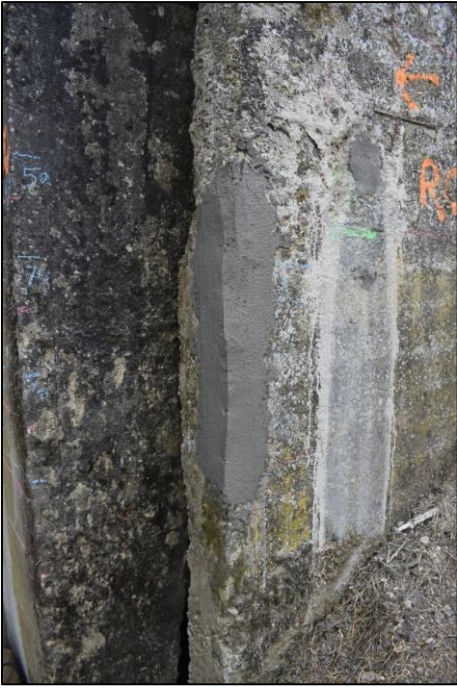
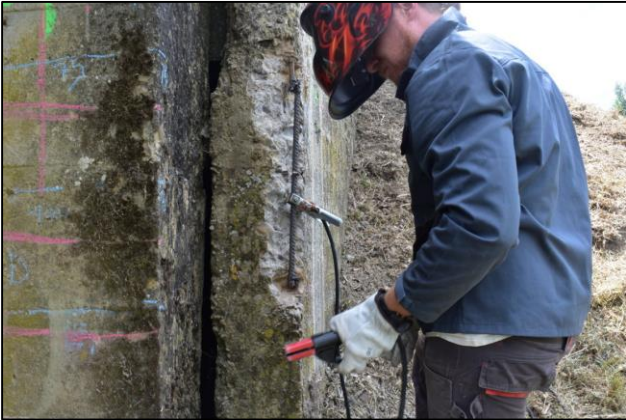
Preparazione, esecuzione e ripristino della prova.

**Note:**  
Copriferro: 20 mm.  
Barra: liscia, Φ 6 mm.  
Lunghezza del prelievo: 505 mm  
**Riferimento Certificato Prelievo : n.69 del 26/06/23**

**Riferimento Certificato Cavetest: n.2232 del 10/07/2023**  
Tensione di rottura: 643.5 N/mm<sup>2</sup>  
Tensione di snervamento: 511.8 N/mm<sup>2</sup>  
Allungamento: 12.7 %

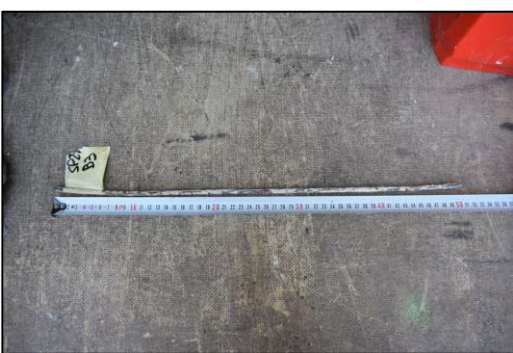
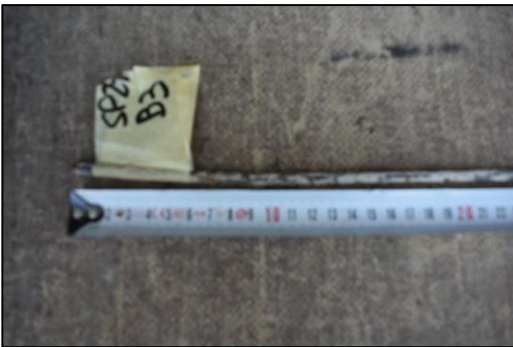
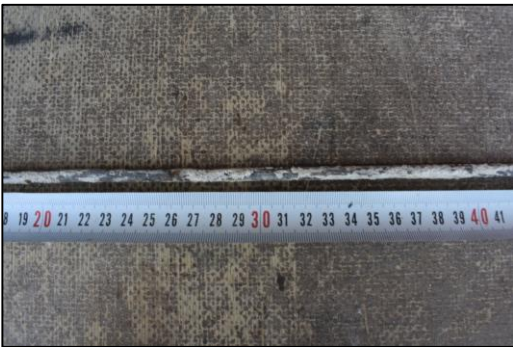
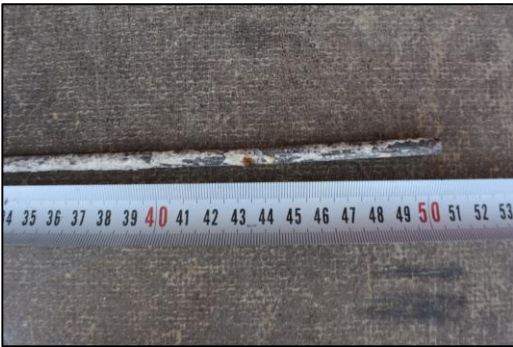
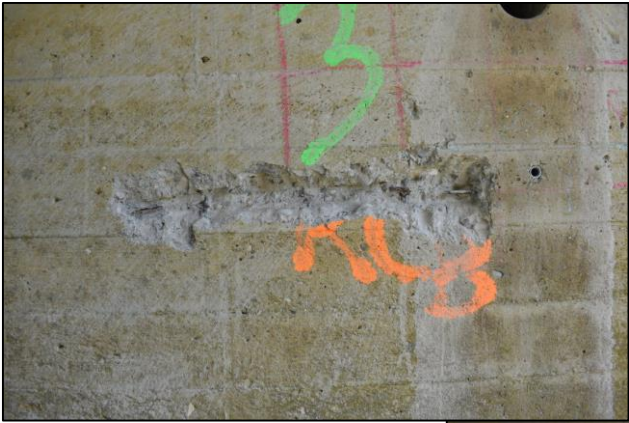
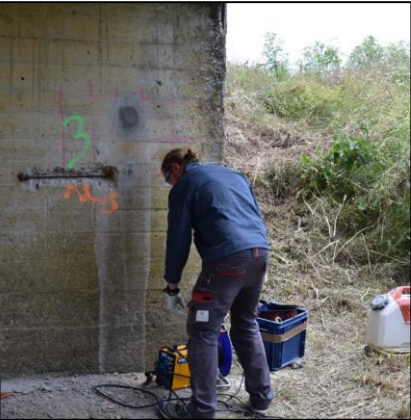
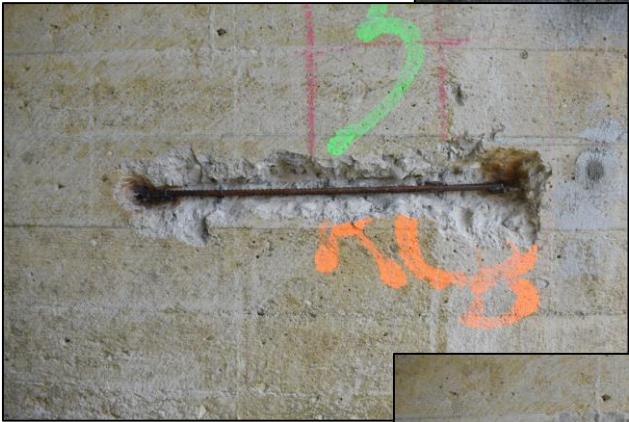
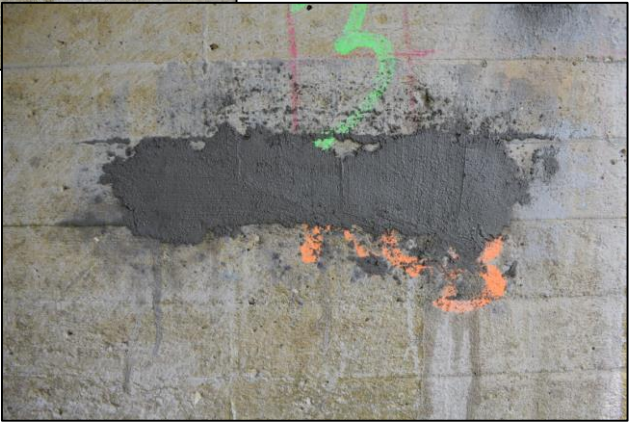
Preparazione,  
esecuzione e ripristino  
della prova.

**Note:**  
Copriferro: assente.  
Barra: liscia,  $\Phi$  17 mm.  
Lunghezza del prelievo: 530 mm  
**Riferimento Certificato Prelievo : n.69 del 26/06/23**

**Riferimento Certificato Cavetest: n.2232 del 10/07/2023**  
Tensione di rottura: 408.2 N/mm<sup>2</sup>  
Tensione di snervamento: 309.3 N/mm<sup>2</sup>  
Allungamento: 12.3 %

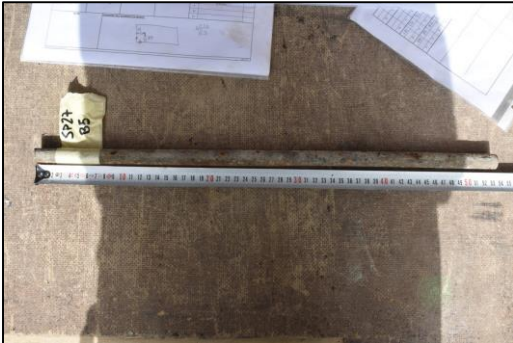
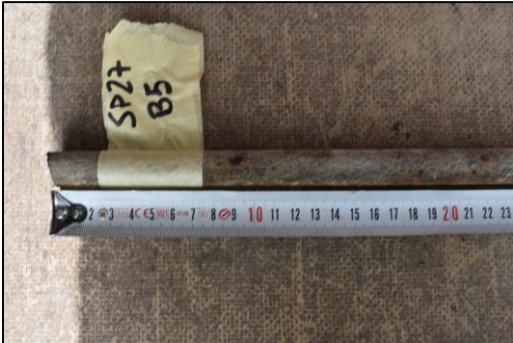
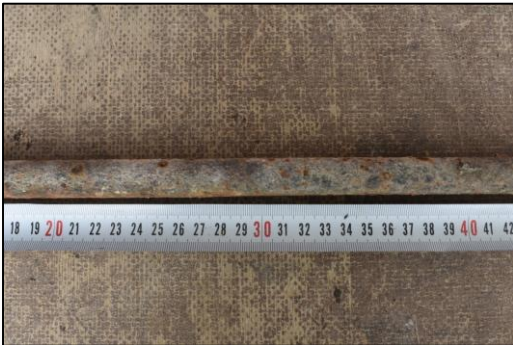
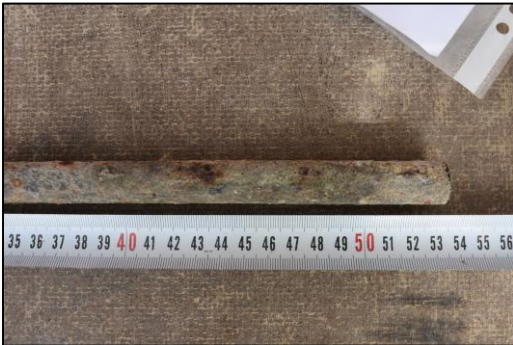
Preparazione, esecuzione e ripristino della prova.

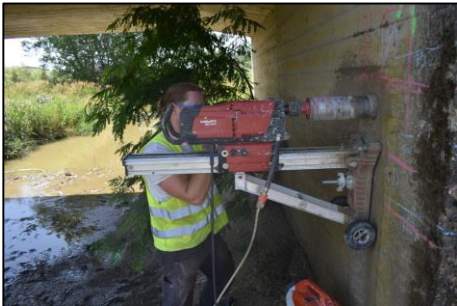
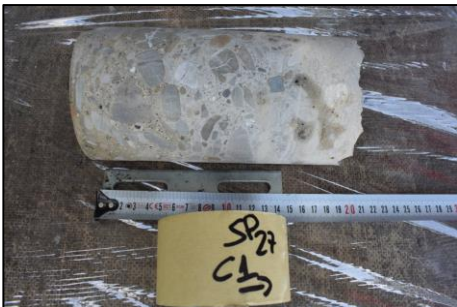
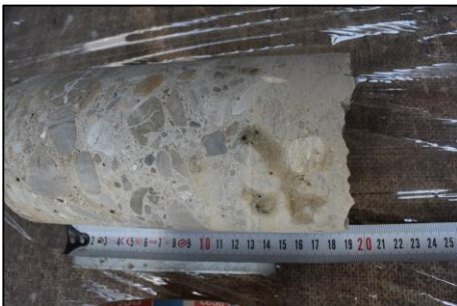
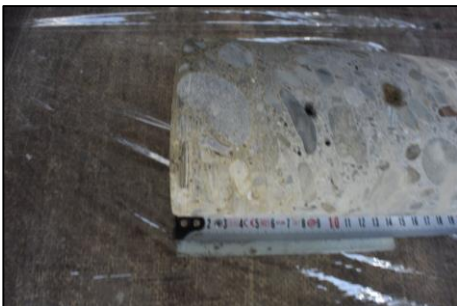
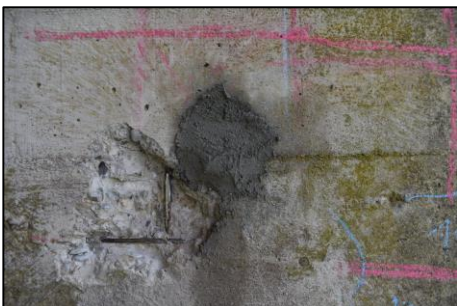
Misure dello strato di calcestruzzo carbonatato

**RISULTATI DELL'ANALISI CHIMICA (carbonatazione):**  
**Riferimento Certificato :** n.70 del 26/06/23  
Nome: **SP27 CH2**  
Φ: 94.5 mm  
Inerti: 40-45 mm max  
Lunghezza: 260 mm  
Direzione carotaggio: orizzontale  
Carbonatazione: 70 mm MAX; 70 mm MEDIA  
**Riferimento Certificato Prelievo :** n.71 del 7/07/23

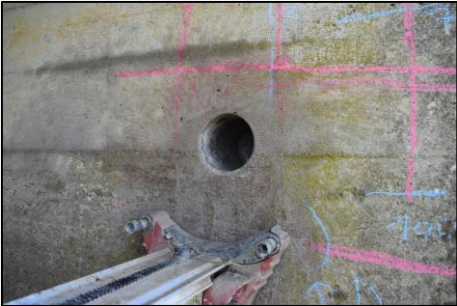
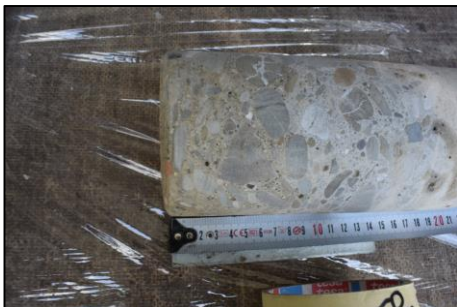
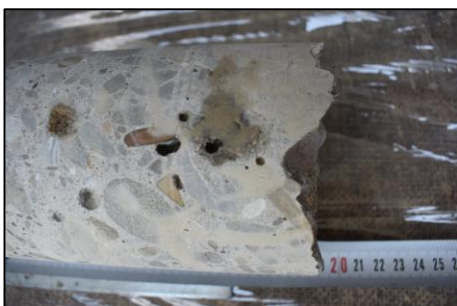
Preparazione, esecuzione e ripristino della prova.

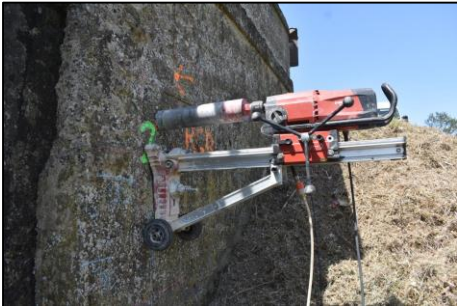
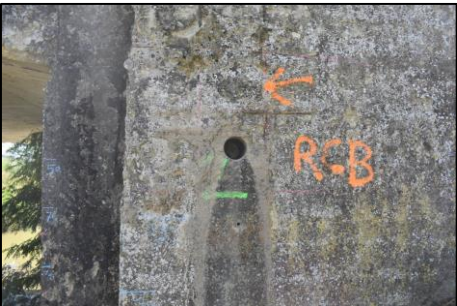
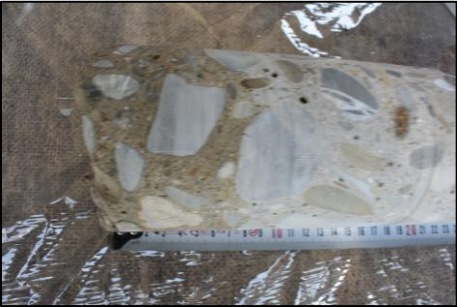
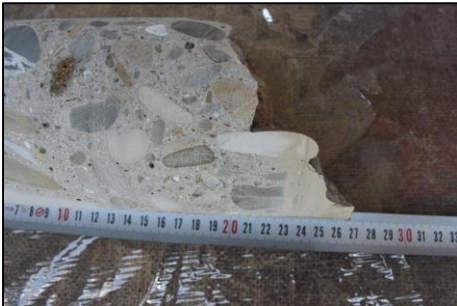
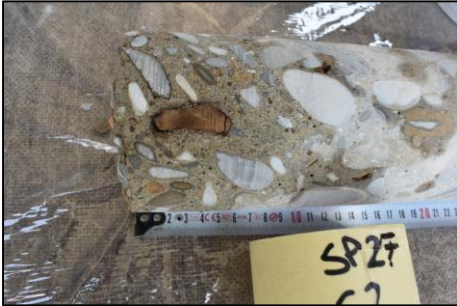
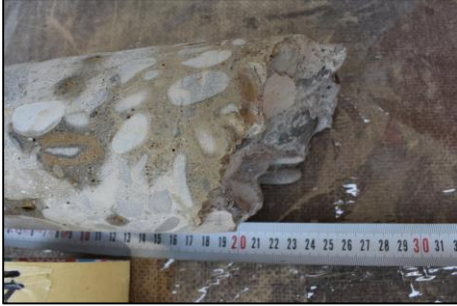
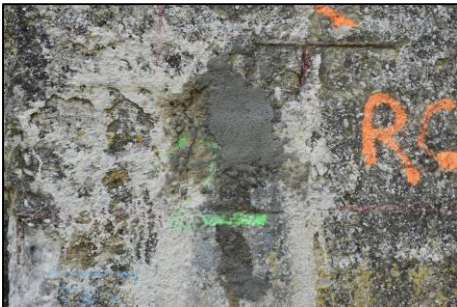
Misure dello strato di calcestruzzo carbonatato.

Preparazione, esecuzione e ripristino della prova.

**RISULTATI DELL'ANALISI CHIMICA (carbonatazione):**  
**Riferimento Certificato : n.70 del 26/06/23**  
Nome: **SP27 CH3**  
Φ: 94.5 mm  
Inerti: 25-30 mm max  
Lunghezza: 195 mm (35 mm rotti durante l'estrazione del campione +160 mm utili alla prova di schiacciamento)  
Direzione carotaggio: orizzontale  
Carbonatazione: 80 mm MAX; 80 mm MEDIA  
**Riferimento Certificato Prelievo : n.71 del 7/07/23**

**RISULTATI PROVA DI SCHIACCIAMENTO:**  
**Riferimento Certificato Cavetest: n.2218 del 06/07/2023**  
Valore della Resistenza a compressione Fc : 22.87 MPa

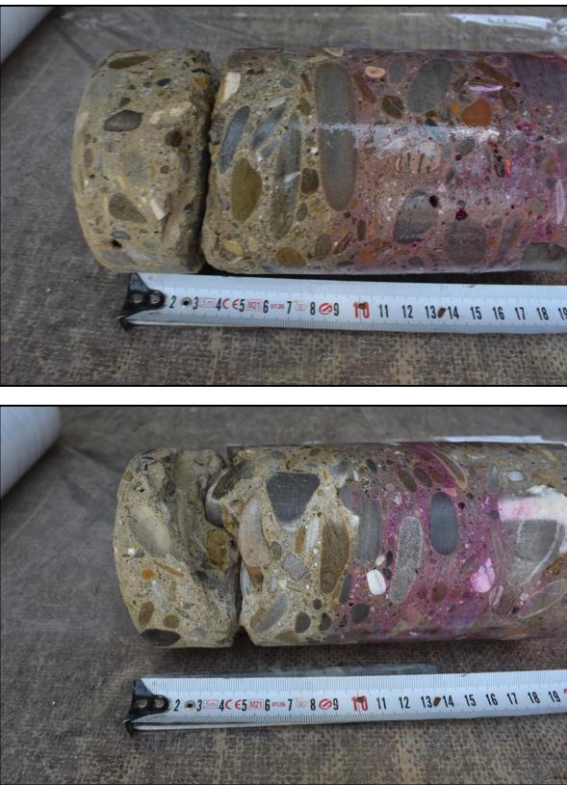
Misure dello strato di calcestruzzo carbonatato.

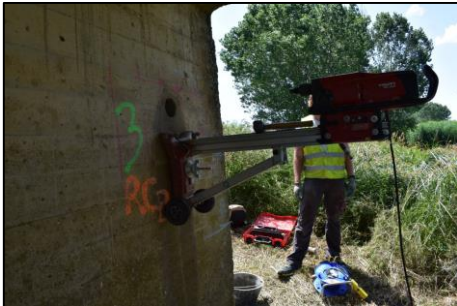
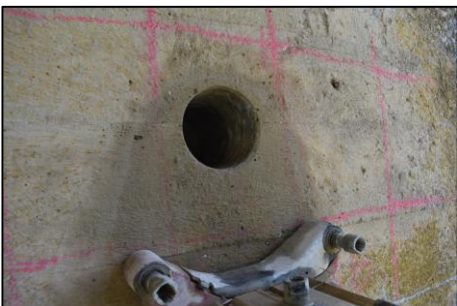
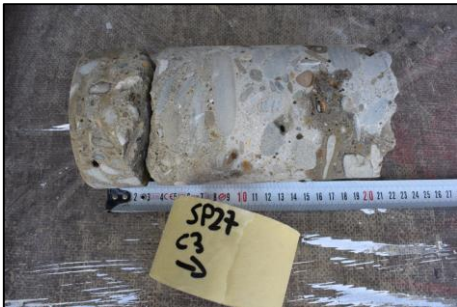
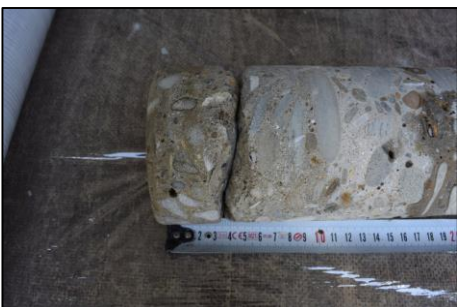
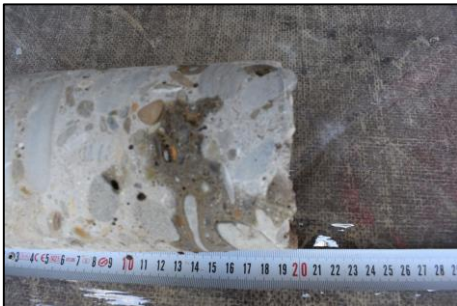
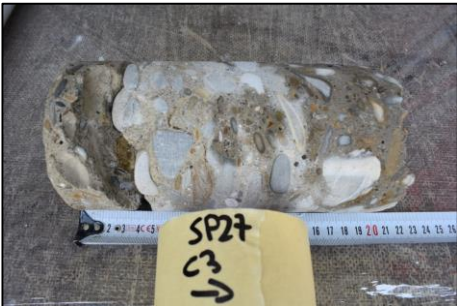
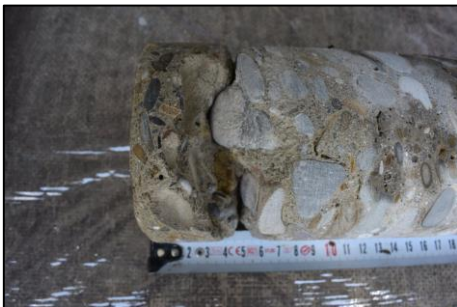
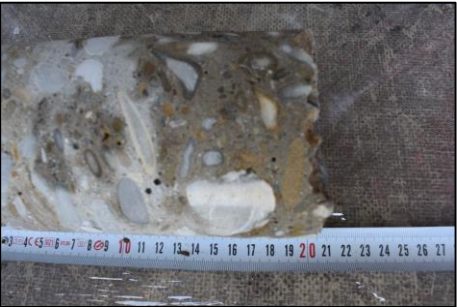
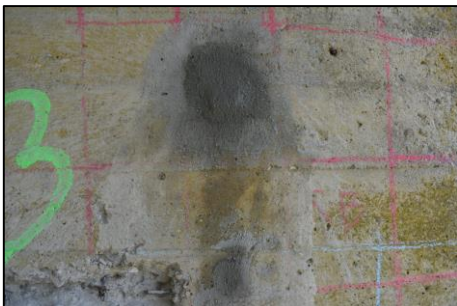
Preparazione, esecuzione e ripristino della prova.

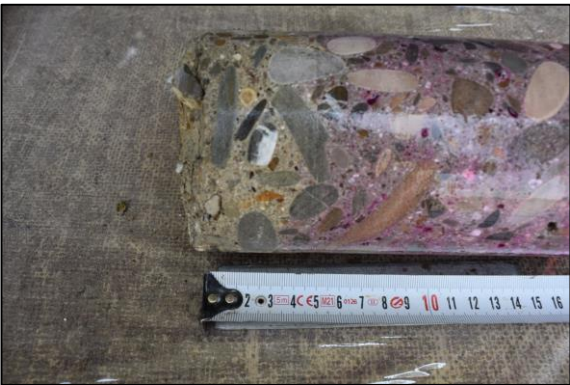
Misure dello strato di calcestruzzo carbonatato.

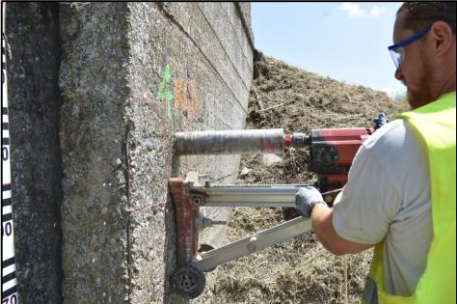
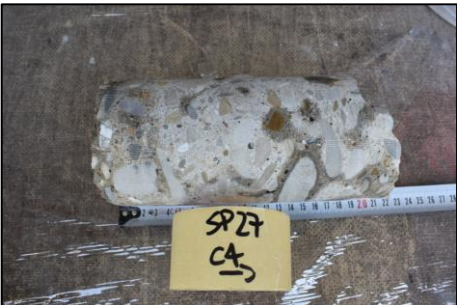
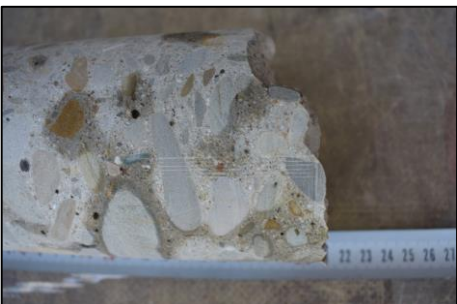
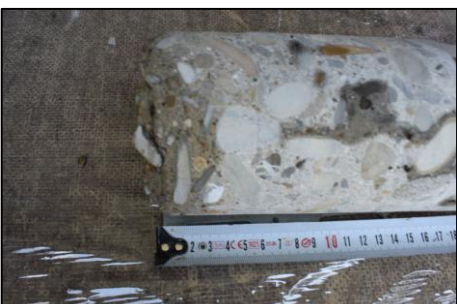
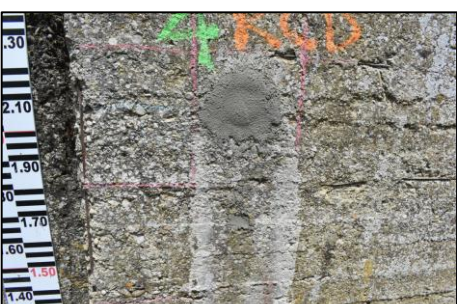
Disposizione dell'armatura della spalla rilevata (R4) con Ubicazione prelievo Carota , vista da Sud

Preparazione, esecuzione e ripristino della prova.

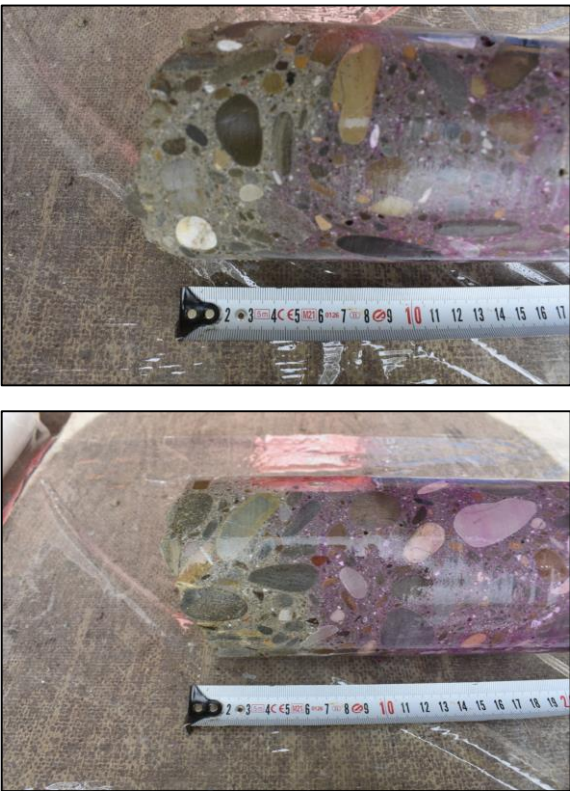
**RISULTATI DELL'ANALISI CHIMICA (carbonatazione):**  
**Riferimento Certificato : n.70 del 26/06/23**  
Nome: **SP27 CH5**  
Φ: 94.5 mm  
Inerti: 35-40 mm max  
Lunghezza: 235 mm  
Direzione carotaggio: orizzontale  
Carbonatazione: 60 mm MAX; 45 mm MEDIA  
**Riferimento Certificato Prelievo : n.71 del 7/07/23**

**RISULTATI PROVA DI SCHIACCIAMENTO:**  
**Riferimento Certificato Cavetest: n.2218 del 06/07/2023**  
Valore della Resistenza a compressione Fc : 30.51 MPa

Misure dello strato di calcestruzzo carbonatato.

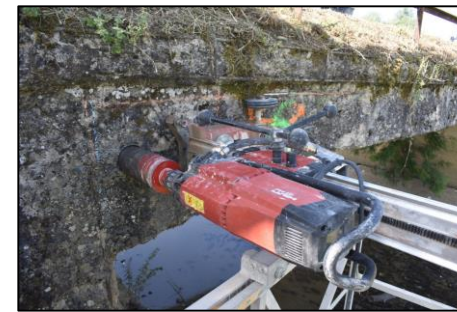
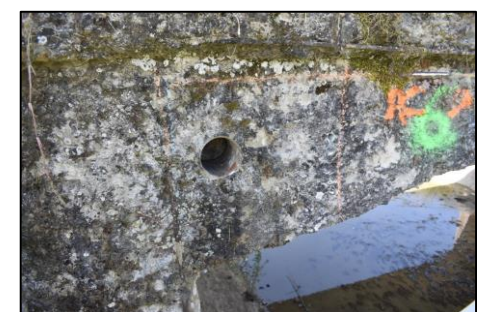
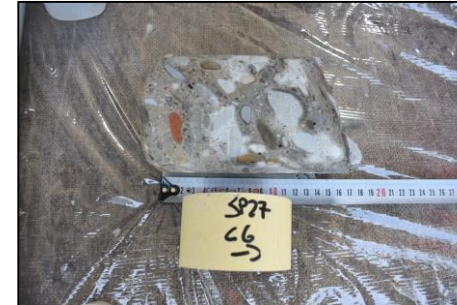
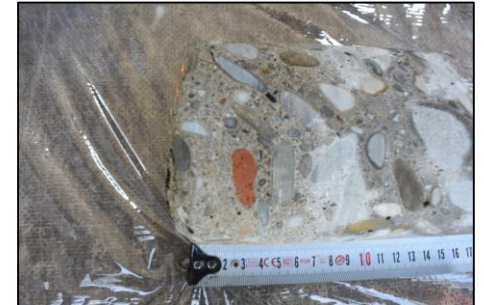
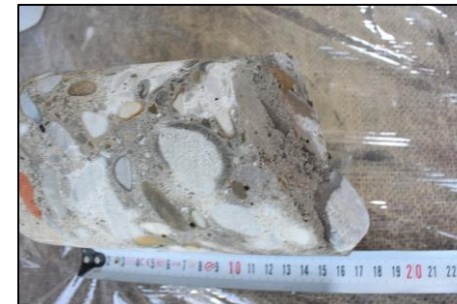
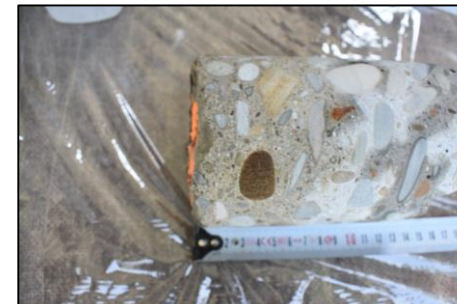
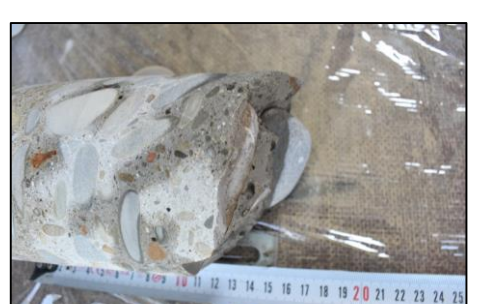
Disposizione dell'armatura (R6) con Ubicazione prelievo Carota, vista da nord

Preparazione, esecuzione e ripristino della prova.

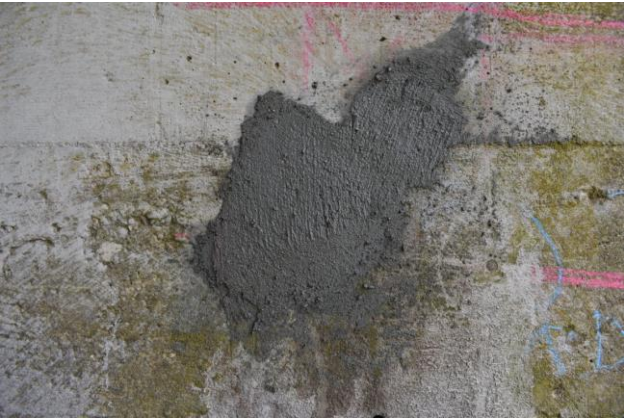
Note:  
Copriferro staffa "a": 25 mm  
barra "b": 20 mm  
Staffa "a" liscia  $\Phi$  10 mm.  
Barra "b" liscia  $\Phi$  6 mm.

Staffa "a"  
analizzata

Barra "b"  
analizzata

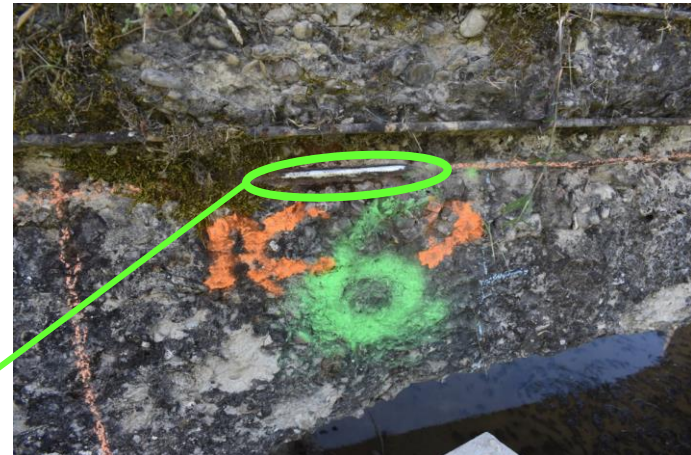
Barra analizzata

Preparazione, esecuzione e ripristino della prova.

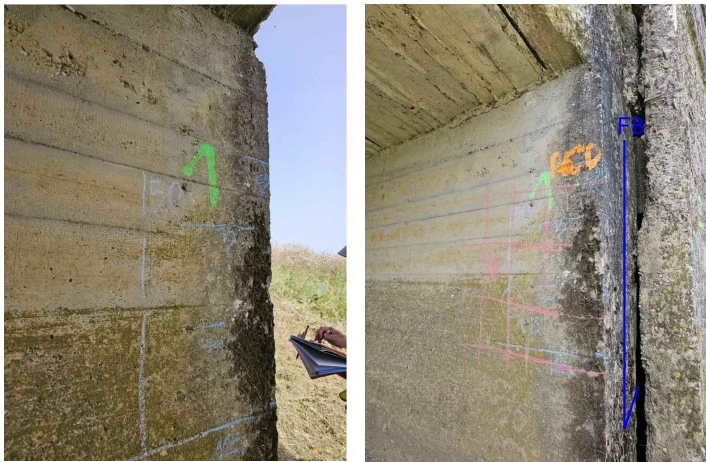
SEZIONE BB

Posizione delle armature tracciate in sito durante le indagini georadar per il posizionamento ottimale dei carotaggi

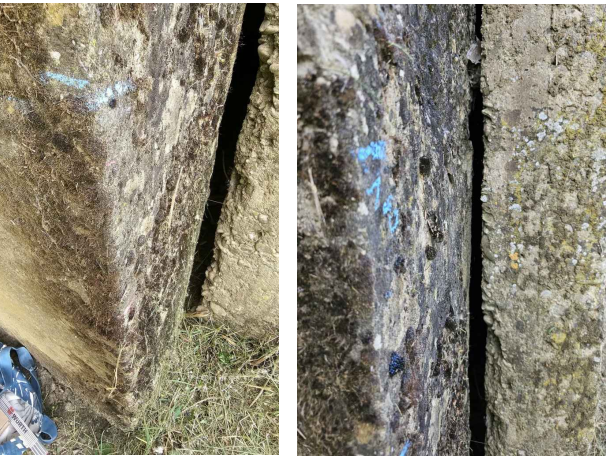
- barra di tipo 1 ○
  - Ø10 liscia (vedere Prova D1)
  - copriferro = 2.5 cm (vedere Prova D1)
  - passo = 16-19cm
- staffa di tipo 2 ○
  - Ø6 liscia (vedere Prova D1)
  - copriferro = 2 cm (vedere Prova D1)
  - passo = 15-19cm

- C1 carotaggio per prove di laboratorio
- D1 durometro

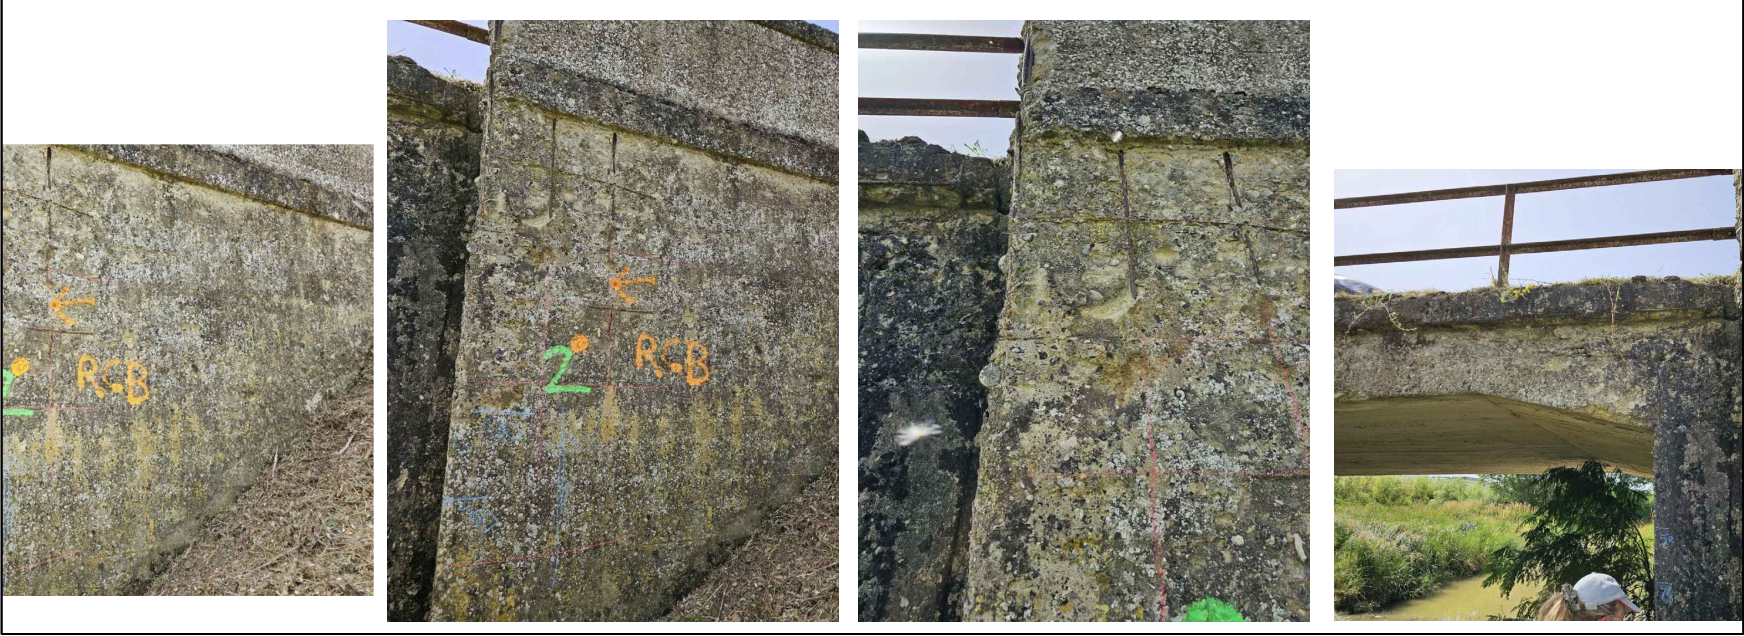
PROSPETTO NORD DEL PONTE

Posizione delle armature tracciate in sito durante le indagini georadar per il posizionamento ottimale dei carotaggi

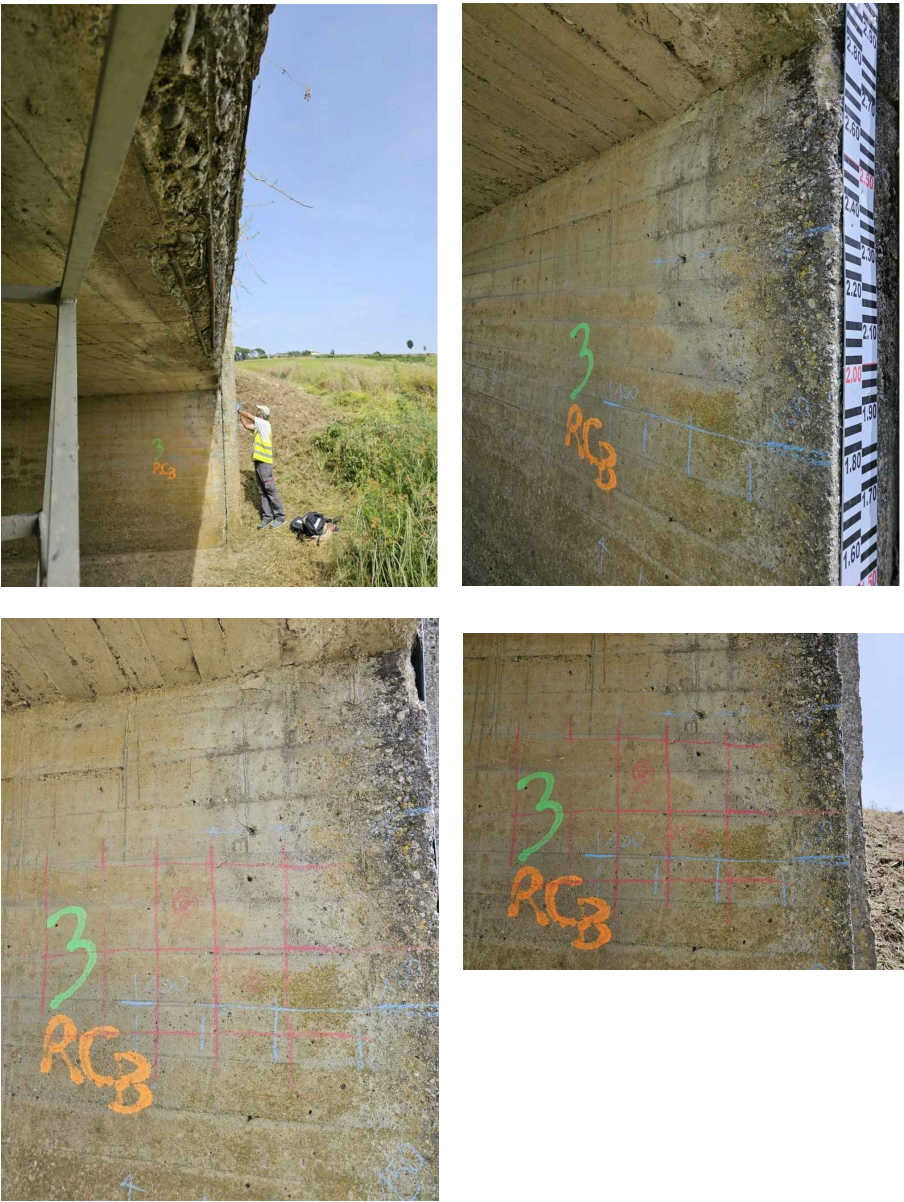
SEZIONE BB

Posizione delle armature tracciate in sito durante le indagini georadar per il posizionamento ottimale dei carotaggi

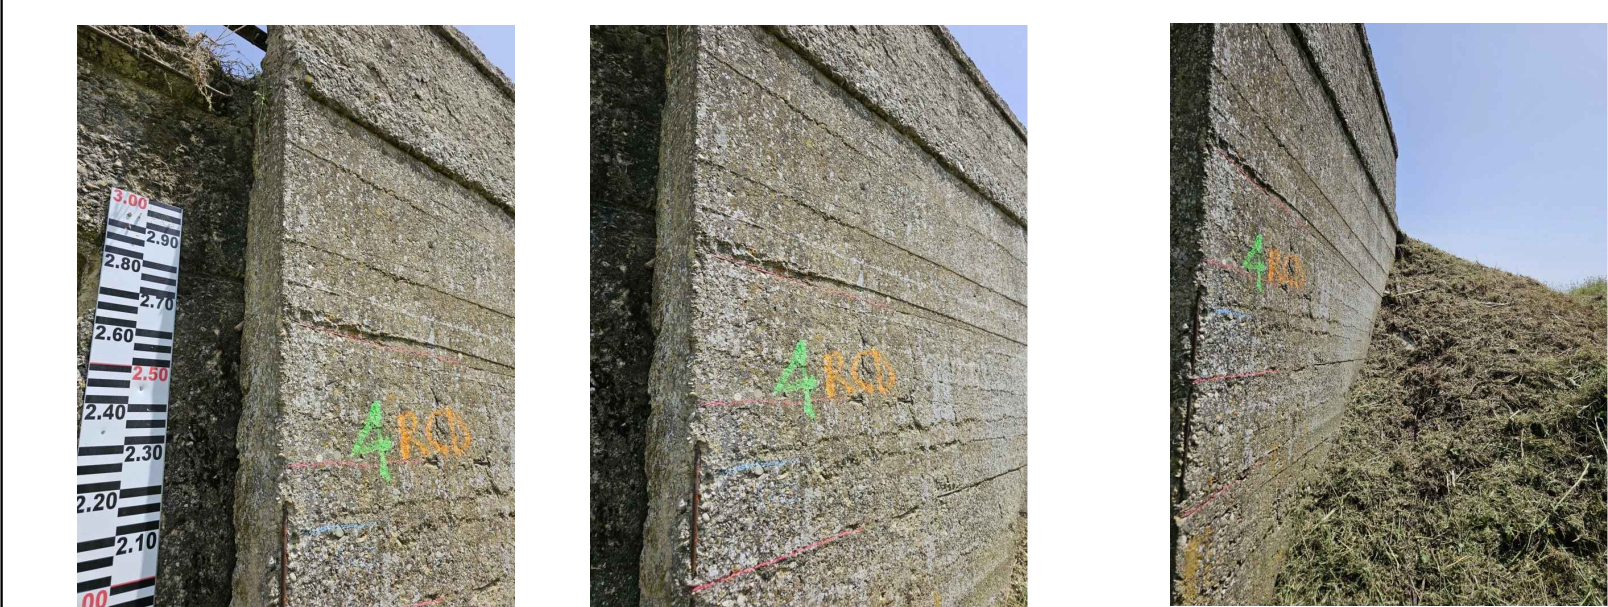
PROSPETTO SUD DEL PONTE

Posizione delle armature tracciate in sito durante le indagini georadar per il posizionamento ottimale dei carotaggi

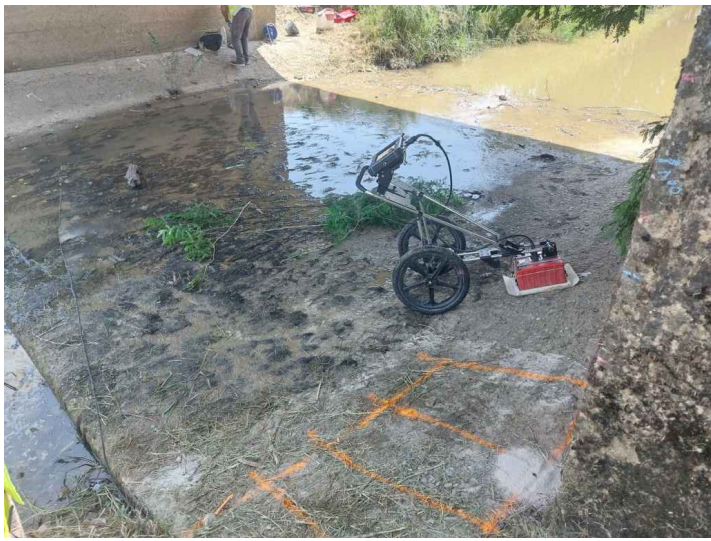
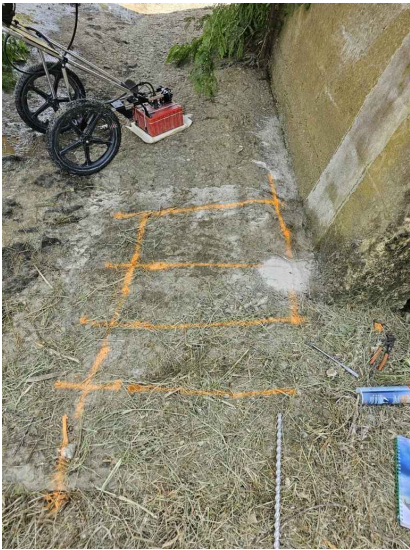
PROSPETTO NORD DEL PONTE

INDAGINE GEORADAR con antenna da 400 MHz\_MAGLIA DI SEZIONI ACQUISITE **DISPOSIZIONE DELL'ARMATURA RILEVATA**

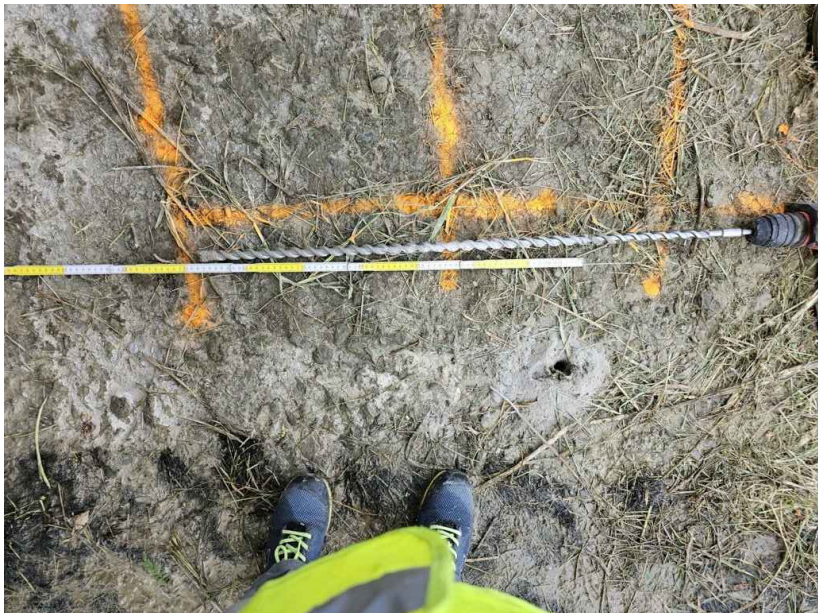
Realizzazione del foro

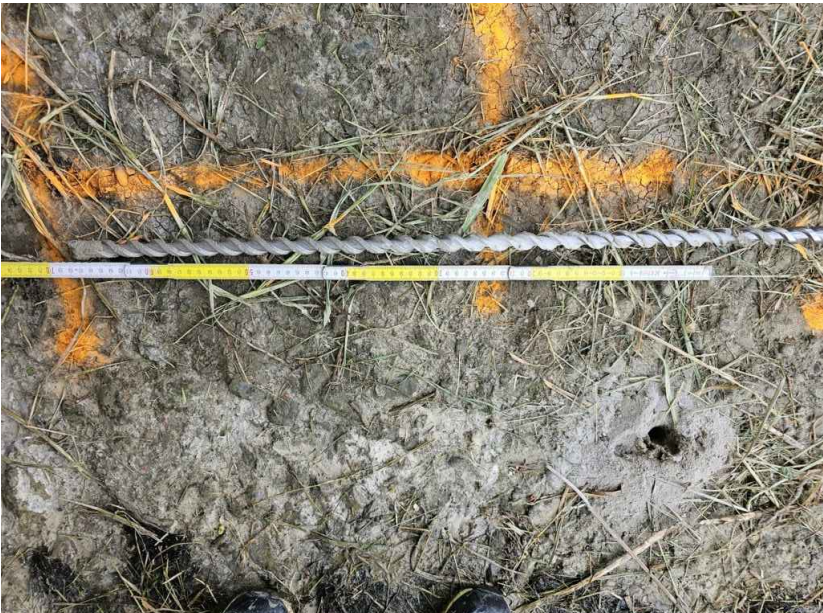
la fine della fondazione in calcestruzzo armato è stata rilevata a 68 cm da inizio foro

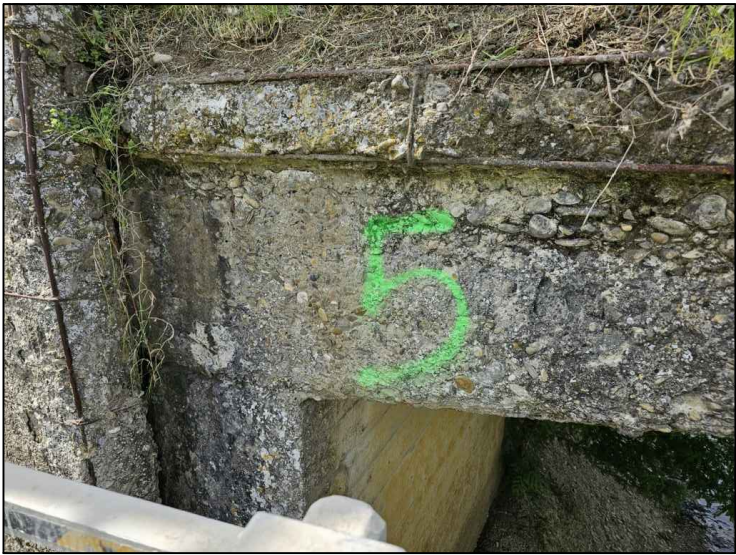
DISPOSIZIONE DELL'ARMATURA RILEVATA

- barre tipo 5a  
Ø10 liscia
- barre tipo 5b  
Ø10 liscia
- Cordolo in C.A.
- Soletta in C.A.
- barre tipo 6  
Ø17 liscia

Dettaglio del saggio  
Punto 7

- ① asfalto sp.11cm
- ② Massicciata con grandi inerti sp. 11cm
- ③ materiale terroso più fine
- ④ soletta in C.A. rilevata dall'indagine georadar sp.40cm

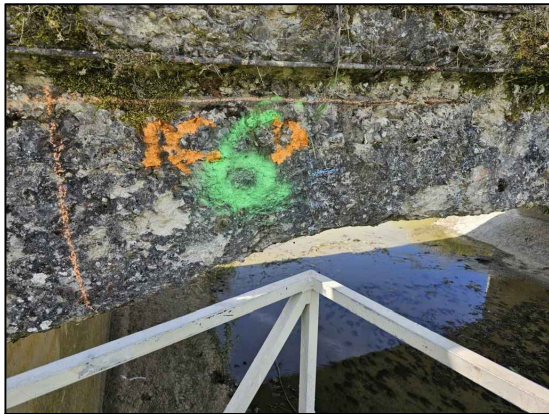
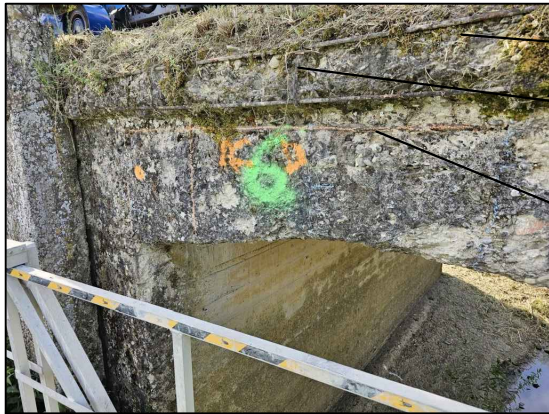
barre tipo 5a  
Ø10 liscia

barre tipo 5b  
Ø10 liscia
