**OGGETTO:** "Lavori di manutenzione straordinaria di ripristino del ponte sulla S.P.4 Val di Ascione, km. 8+095, località Ponte di Sergine, Comune di Terranuova Bracciolini" - CUP I57H21006360001

### Ordine di servizio n. 1 del 20/09/2024

**Esplicitazione della Riserva da parte dell'impresa in merito alla sospensione parziale dei lavori disposta con Ordine di Servizio n. 1 del 20/09/2024 Sottoscritto con riserva dall'impresa in data 07/10/2024**

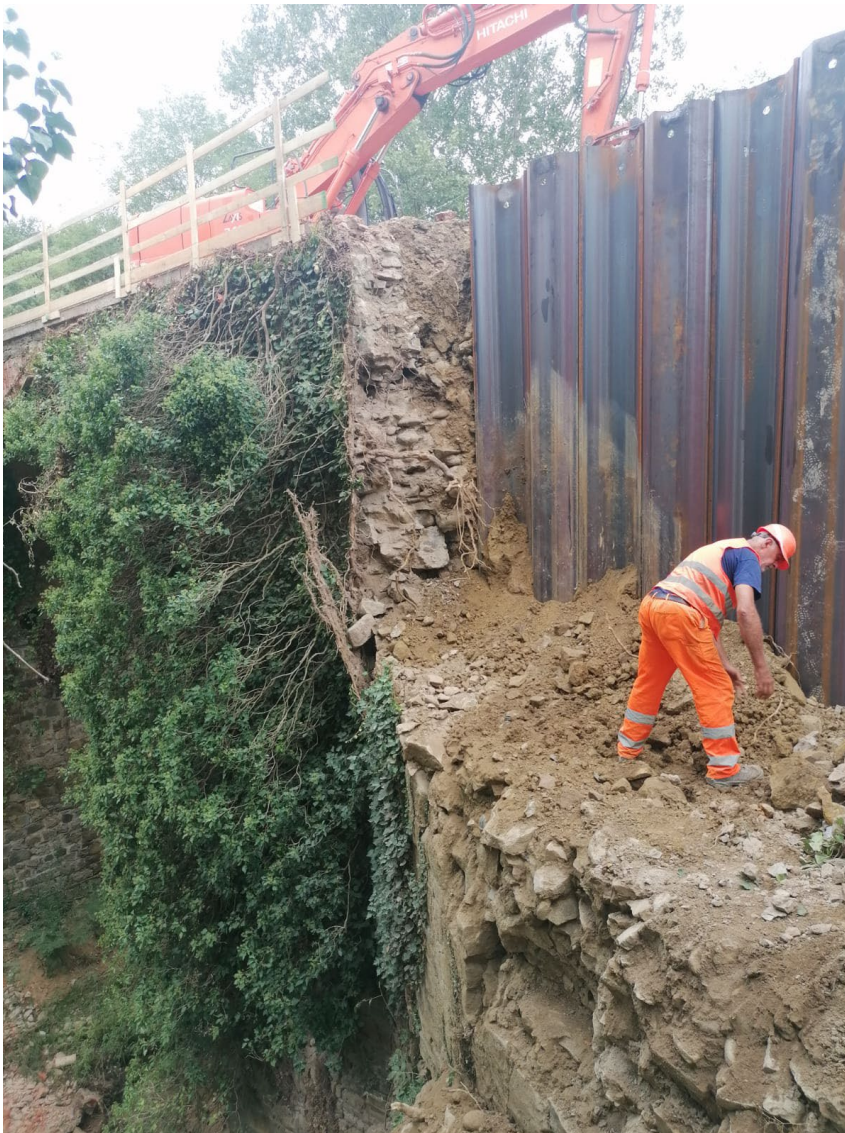
Nello specifico, il rilievo fotografico eseguito e allegato al progetto esecutivo testimonia in maniera incontrovertibile lo stato di **fatiscenza** del muro andatore, caratterizzato da lesioni visibili e pericolose che ne compromettevano la stabilità già prima dell'inizio delle opere di cantiere.

Cono ottico 7 - MURO D'ALA- Stato fessurativo
