CONSOLIDAMENTO DELLE SPALLE DEL PONTE SUL CANALE  
MAESTRO DELLA CHIANA LUNGO LA S.P. 27 DI  
CASTRONCELLO-BROLIO

RELAZIONE TECNICA GENERALE - PRIMO LOTTO

A03\_1

Provincia di Arezzo

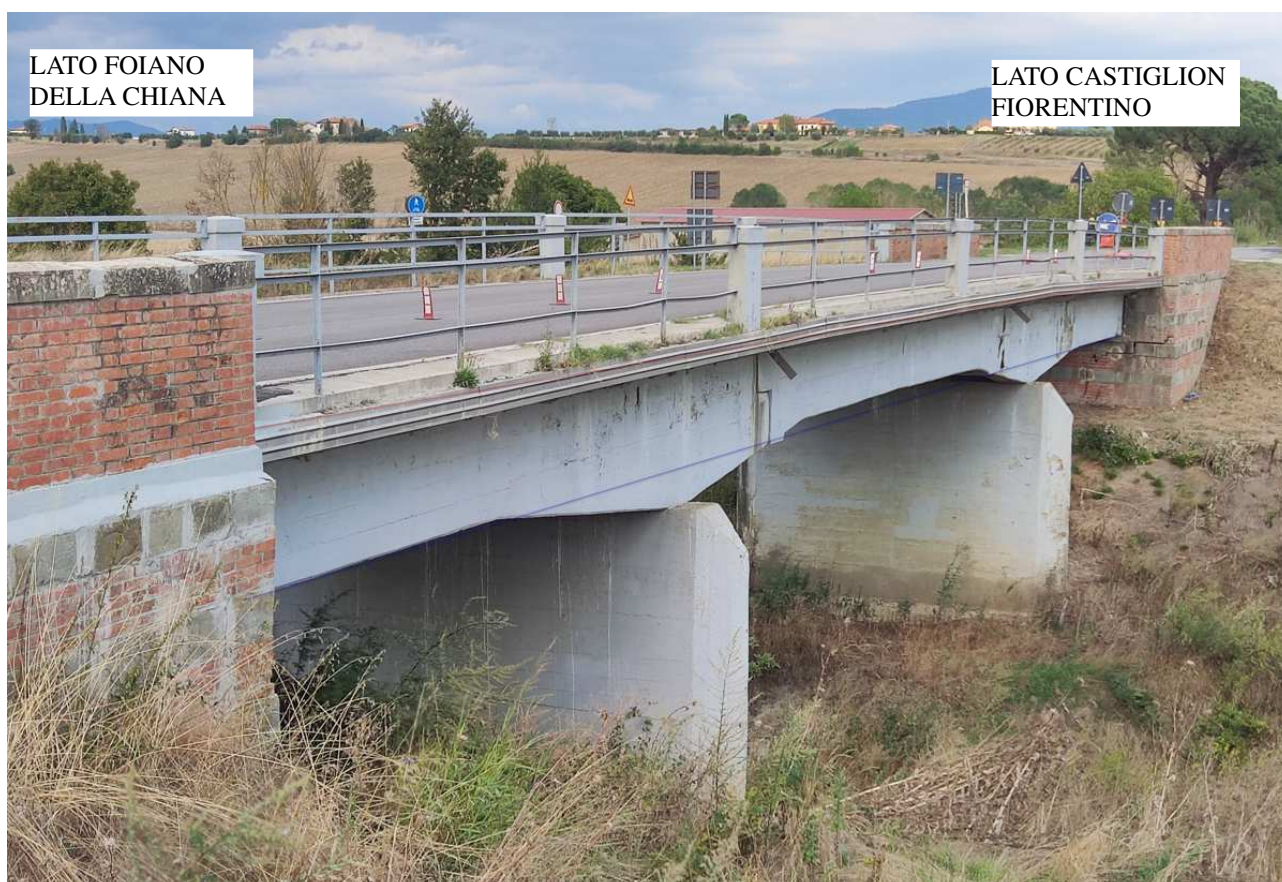
Il ponte si sviluppa su tre campate, le spalle sono in muratura (riempite di terreno), le pile (“colonne”) in alveo sono pareti in calcestruzzo armato spesse 60cm e lunghe circa quanto tutta la sezione trasversale dell'impalcato, gli impalcati sulle due campate laterali sono in calcestruzzo armato collegati rigidamente alle pile e in semplice appoggio alle spalle; essi proseguono a sbalzo, oltre le pile, sulla campata centrale in modo da ridurre la luce libera di inflessione dell'impalcato centrale il quale, sempre in calcestruzzo armato, appoggia su mensole ricavate sull'estremità degli impalcati laterali (selle Gerber). Gli impalcati sono del tipo gettato in opera e sono formati da una soletta spessa 15-20cm sostenuta da quattro nervature longitudinali (travi portanti) e da nervature trasversali (travi ripartitrici).

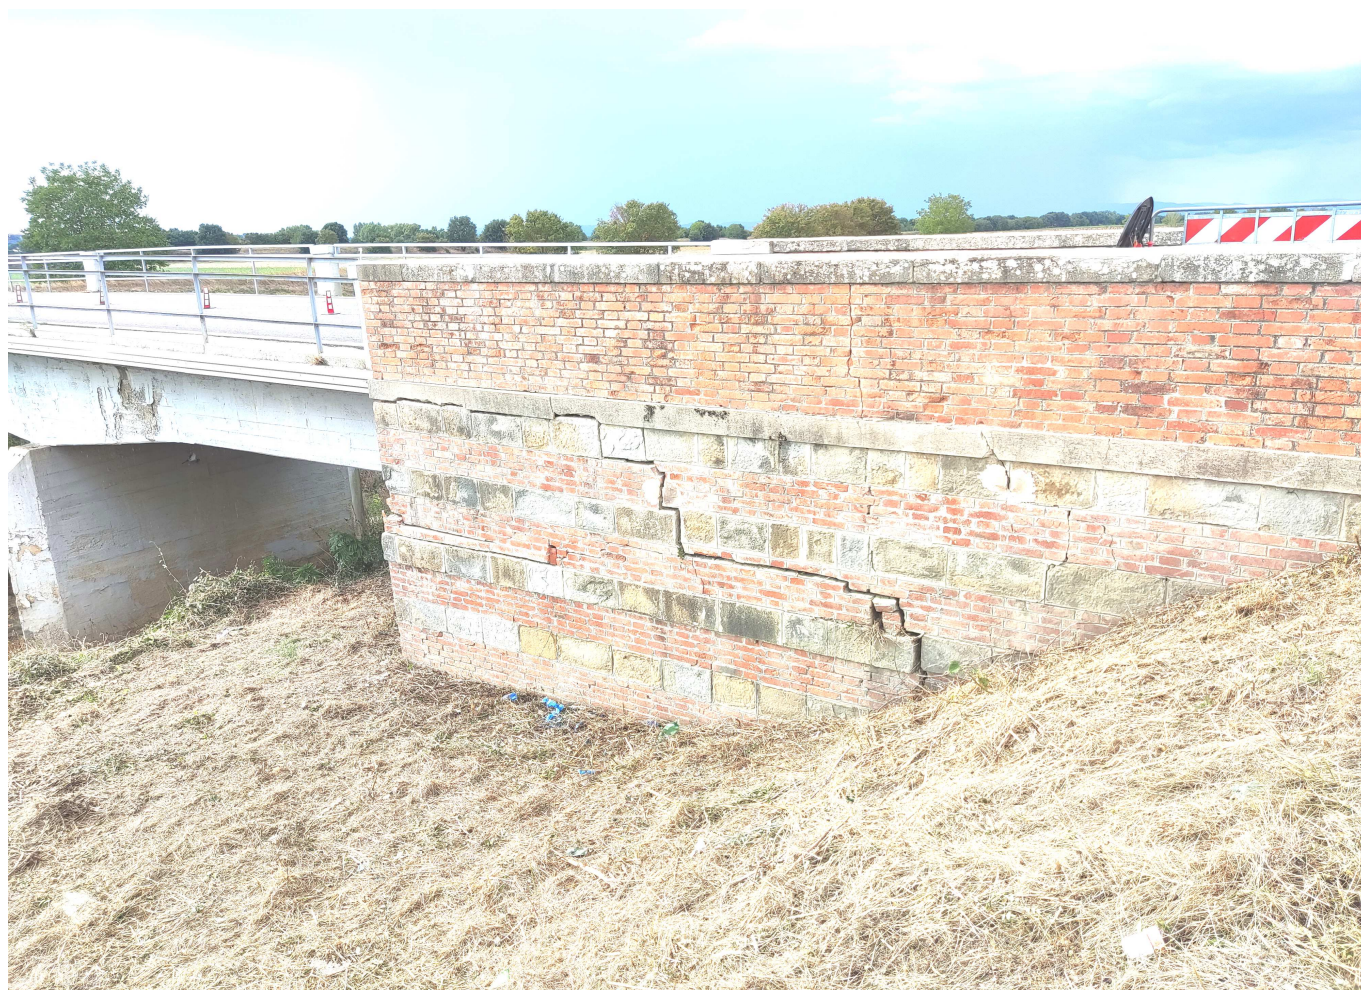
Le spalle sono realizzate in muratura listata in mattoni pieni e blocchi squadrati di pietra e i muri di parapetto sono in mattoni pieni spessi 45cm circa.
