INTERVENTO DI CONSOLIDAMENTO DELLE PARETI LATERALI DELLE SPALLE E DELL'IMPALCATO DEL PONTE SUL CANALE MAESTRO DELLA CHIANA LUNGO LA S.P. 27 DI CASTRONCELLO-BROLIO

PROGETTO STRUTTURALE

RELAZIONE TECNICA

Provincia di Arezzo

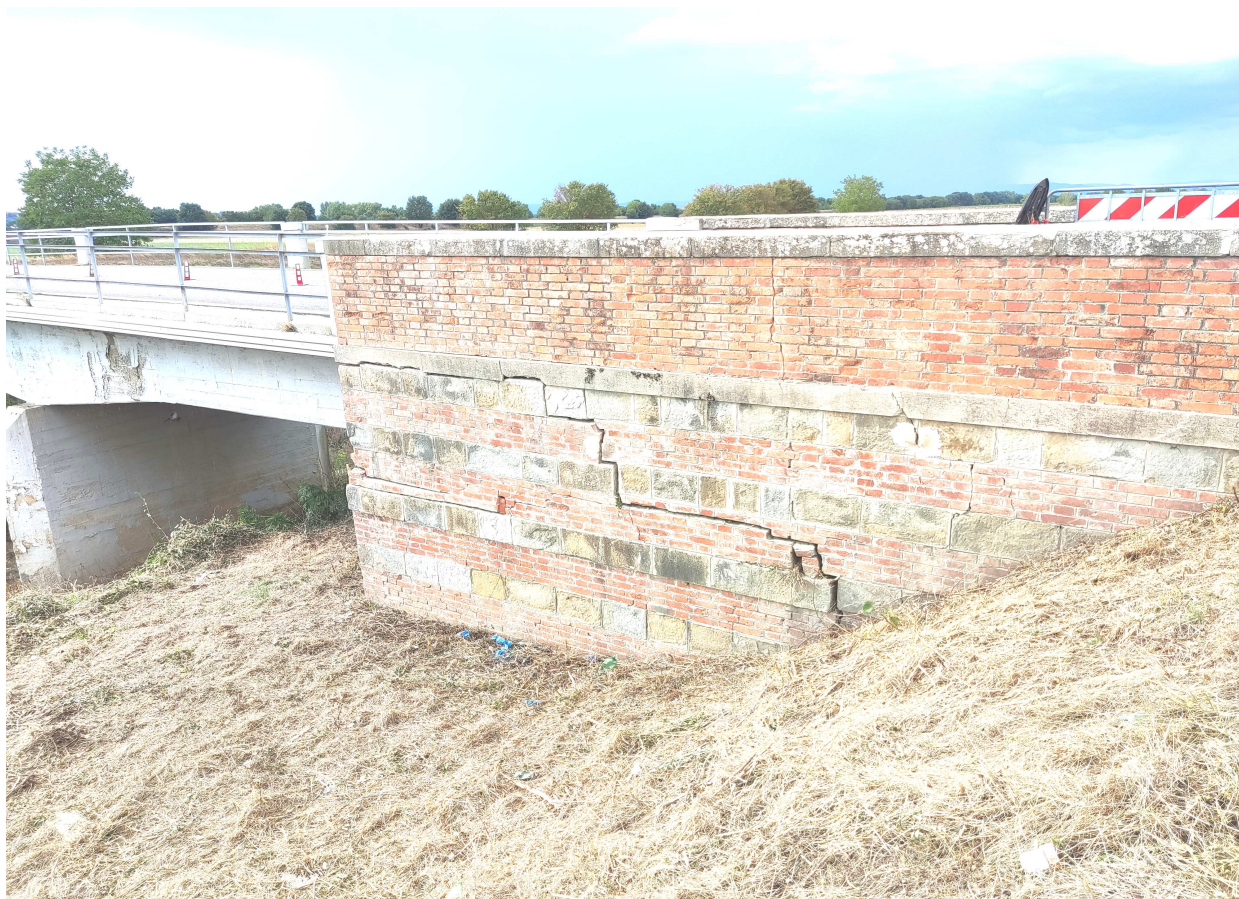
Le spalle sono realizzate in muratura listata in mattoni pieni e blocchi squadri di pietra e i muri di parapetto sono in mattoni pieni spessi 45cm circa.

La spalla lato Foiano alcuni anni fa aveva presentato problemi statici ed era stata già oggetto di un intervento di consolidamento mentre la spalla lato Castiglion F.no appariva in buone condizioni. Nel corso degli ultimi anni (2022-2023) anche la spalla lato Castiglion F.no ha iniziato a subire un marcato abbassamento fondale soprattutto la parete che guarda verso Foiano della Chiana. La parete è fortemente lesionata e presenta segni di ribaltamento e “spanciamento”. Le lesioni appaiono generate da un abbassamento del terreno che costituisce l'argine. Non è escluso che eventuali spinte dovute al passaggio dei veicoli ed alla spinta dell'acqua abbiano contribuito all'innesco del meccanismo di collasso. La parete laterale contrapposta presenta invece lesioni molto più ridotte e trascurabili. I drenaggi esistenti sulle murature della spalla risultano non efficaci in quanto ostruiti da radici o richiusi. Una delle travate dell'impalcato, inoltre, appoggia sulla spalla a cavallo della lesione ed è oggetto di danni superficiali e aggressione delle acque piovane provenienti dalla lesione stessa.

- **PRIMO LOTTO:** inserimento di micropali sul perimetro interno della spalla lato Castiglion Fiorentino abbinati ad un setto in cls armato contro le pareti laterali e dotate di una soletta di testa che vada a connettere tra loro tutti i micropali fungendo anche da connessione e vincolo per le pareti laterali; tale struttura andrà a sostituire la funzione statica oggi fornita dalle pareti in mattoni. Al fine di evitare che le pareti in mattoni subiscano nuovi assestamenti con conseguenze prevalentemente estetiche, si è poi previsto per entrambe le spalle (lato Foiano della Chiana e lato Castiglion Fiorentino), un cordolo alla loro base dotato di micropali sui due lati e in semplice appoggio sul terreno nella parte centrale. Si è voluto cogliere l'occasione per operare un ripristino corticale delle zone degradate dell'intradosso delle campate laterali e l'applicazione di una pitturazione protettiva su tutte le superfici esposte alle intemperie; tale intervento è stato esteso anche alle due pile.
