CONSOLIDAMENTO DELLE SPALLE DEL PONTE SUL CANALE  
MAESTRO DELLA CHIANA LUNGO LA S.P. 27 DI  
CASTRONCELLO-BROLIO

STRUTTURE - PROGETTO ESECUTIVO

RELAZIONE TECNICA GENERALE - PRIMO LOTTO

A03\_1

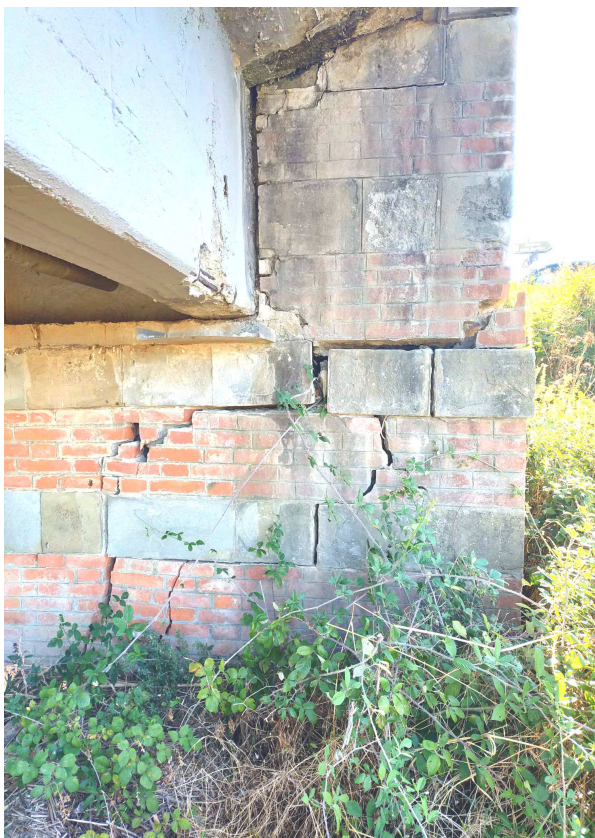
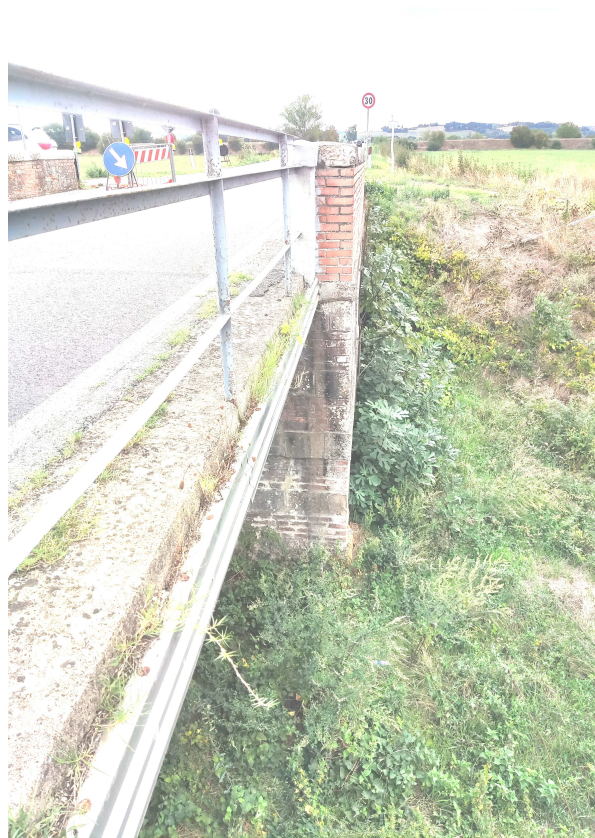
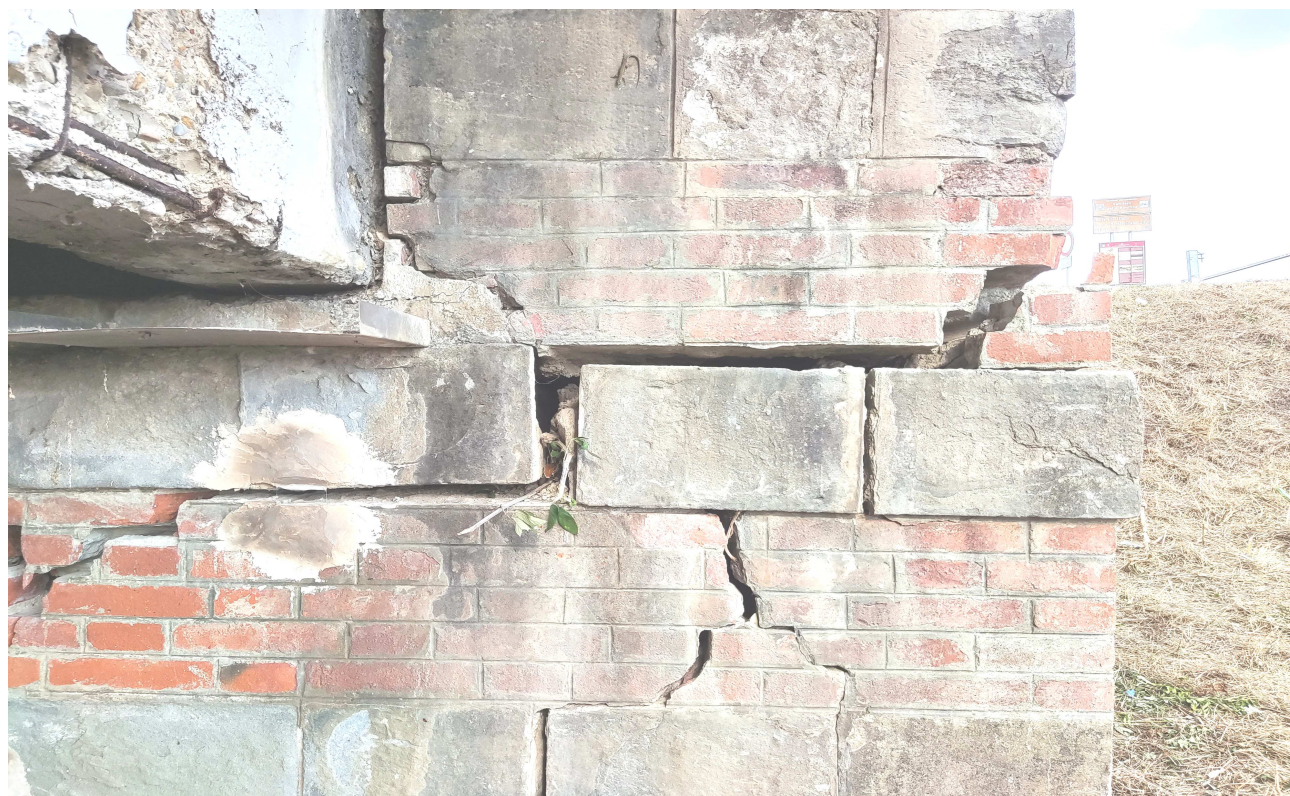
La spalla lato Foiano alcuni anni fa aveva presentato problemi statici ed era stata già oggetto di un intervento di consolidamento mentre la spalla lato Castiglion F.no appariva in buone condizioni. Nel corso degli ultimi anni (2022-2023) anche la spalla lato Castiglion F.no ha iniziato a subire un marcato abbassamento fondale soprattutto la parete che guarda verso Foiano della Chiana. La parete è fortemente lesionata e presenta segni di ribaltamento e “spanciamento”. Le lesioni appaiono generate da un abbassamento del terreno che costituisce l'argine. Non è escluso che eventuali spinte dovute al passaggio dei veicoli ed alla spinta dell'acqua abbiano contribuito all'innesco del meccanismo di collasso. La parete laterale contrapposta presenta invece lesioni molto più ridotte e trascurabili. I drenaggi esistenti sulle murature della spalla risultano non efficaci in quanto ostruiti da radici o richiusi. Una delle travate dell'impalcato, inoltre, appoggia sulla spalla a cavallo della lesione ed è oggetto di danni superficiali e aggressione delle acque piovane provenienti dalla lesione stessa.
