# PROVINCIA DI AREZZO

***PROGETTO DEI LAVORI DI RIMOZIONE,  
SMALTIMENTO E SOSTITUZIONE DELLA  
COPERTURA CONTENENTE AMIANTO  
DEL CAPANNONE AD UTILIZZO  
OFFICINA DELLA PROVINCIA DI AREZZO  
IN VIA CASENTINESE AD AREZZO***

**PFTE-R03**

***Relazione Tecnica Asseverata dello  
stato di conservazione della copertura  
in Amianto - DM 06/09/1994***

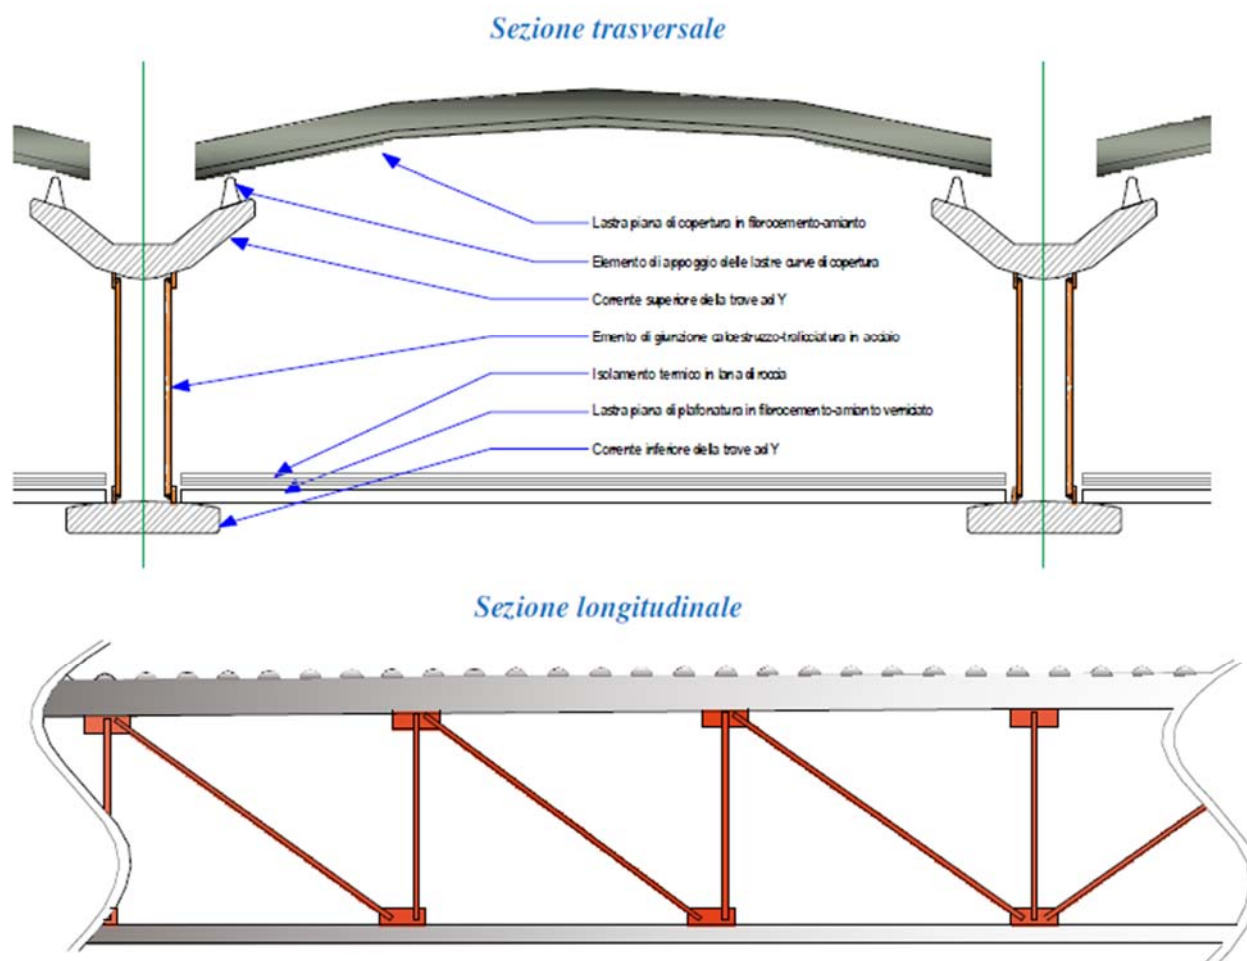
È stata inoltre rilevata la presenza di una significativa colonizzazione organica delle superfici, costituita prevalentemente da muschi e licheni.

Figura 3 – Particolari costruttivi delle travi ad Y tipo "P1 di Baraclit

La presenza di tali colonizzazioni interessa in maniera estesa le superfici dei manufatti e ne ostacola la corretta ispezione visiva e, in particolare, l'allontanamento e il regolare deflusso delle acque meteoriche.

Tale condizione può contribuire al mantenimento di condizioni di umidità e al progressivo deterioramento dei materiali e delle strutture interessate.
