Ponte Valdarno

Strada Provinciale SP 59 – Km. 12+300

Progetto definitivo/esecutivo

DOCUMENTO	Relazione di Compatibilità idraulica – Ponte SP 59 – km.12+300
-----------	--

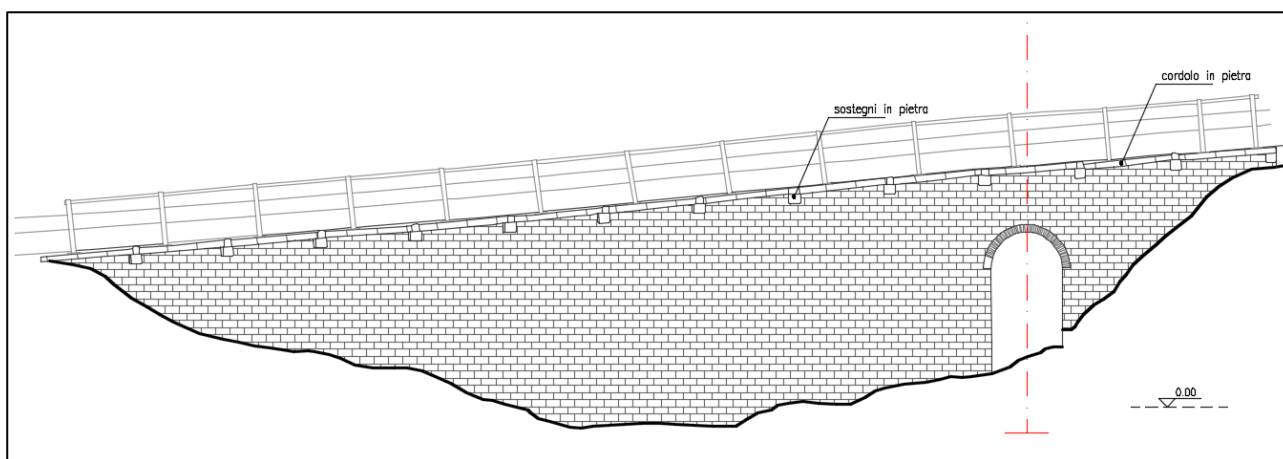
Figura 1 - Ponte sulla S.P.59 Valdarno Casentino, km 12+300 - prospetto laterale

Il manufatto in argomento presenta timpani, spalle e muri d'ala in pietra squadrata con giunti di malta regolari. Le indagini realizzate hanno evidenziato la presenza di un paramento esterno costituito da elementi lapidei di spessore compreso tra i 20 ed i 25 cm, cantonali eseguiti a regola d'arte e ben ammassati. Il riempimento appare compatto e privo di vuoti fino alla quota del pacchetto di sovrastuttura flessibile costituito dalla sovrapposizione di diversi strati di asfaltatura. Le strutture dell'arco a tutto sesto sono invece realizzate in mattoni pieni e malta di calce. Le stesse appaiono realizzate a regola d'arte con un corretto sfalsamento dei giunti di malta. Le indagini ed i ripetuti sopralluoghi non hanno evidenziato segni di sofferenza di natura statica del manufatto.

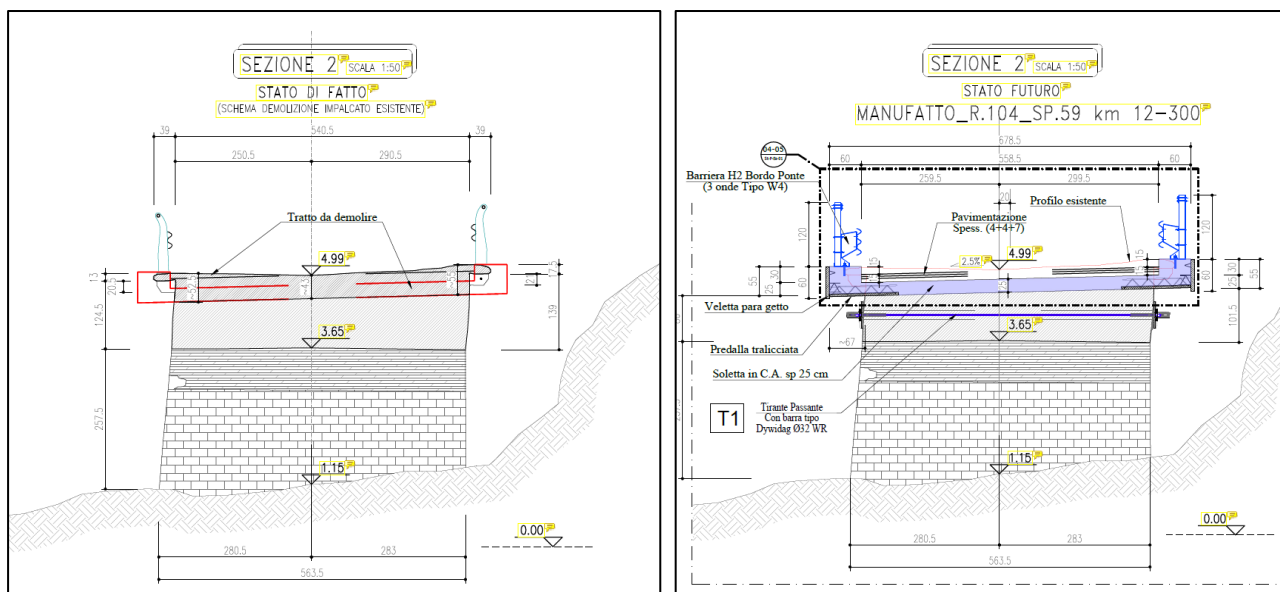
Figura 2 - Ponte sulla S.P.59 Valdarno Casentino, km 12+300 – sezione trasversale in mezzzeria (ante e post operam)

Il progetto strutturale prevede la sostituzione degli attuali dispositivi di ritenuta con barriere bordo ponte di classe H2, la realizzazione di una soletta in c.a. e di cordoli laterali sui quali ancorare i nuovi montanti metallici delle barriere, il rifacimento del pacchetto dei nervi e la ristilatura dei giunti di malta dei piedritti, dei timpani, delle spalle e dell'intradosso dell'arcata in muratura di mattoni pieni laddove necessario. È inoltre prevista la posa in opera di tiranti metallici di confinamento dei piedritti. Il profilo delle sponde, il letto del fiume e di conseguenza il perimetro bagnato del corso d'acqua, non sono oggetto di interventi; la sezione idraulica di deflusso, quindi, non vede variazioni tra lo stato attuale e quello di progetto.

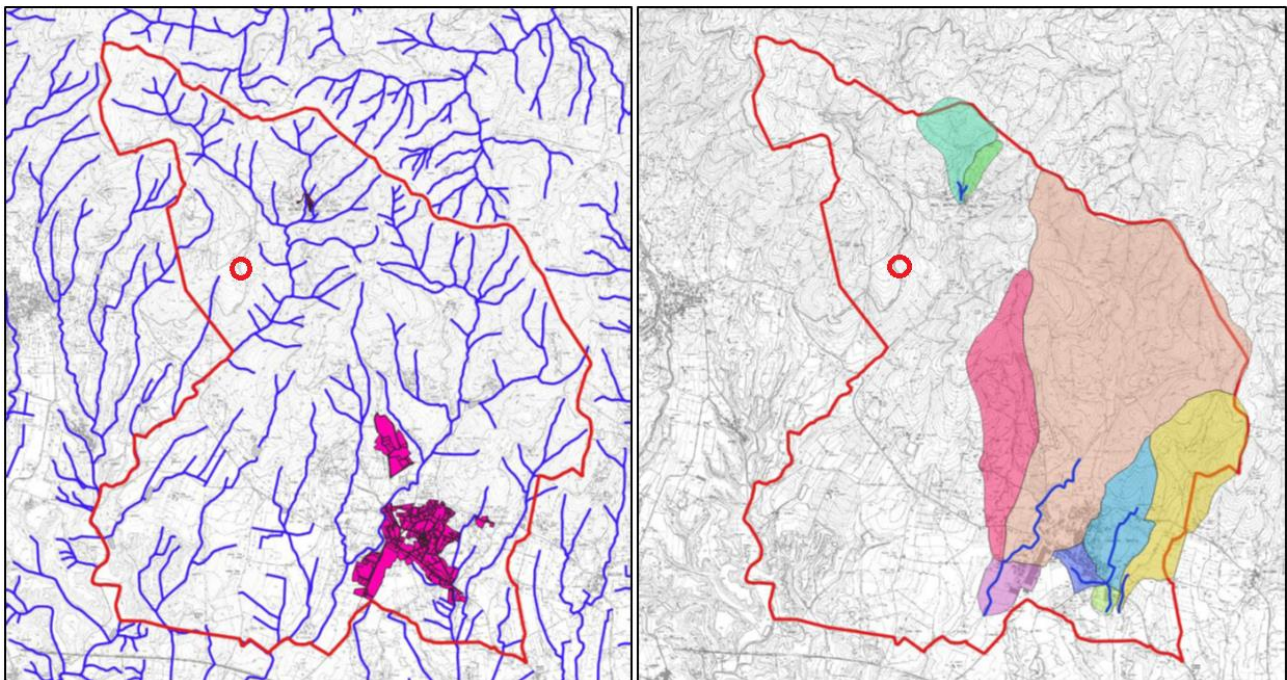
Nell'immagine che segue si dà evidenza del posizionamento del ponte sulla S.P. 59 Valdarno Casentino posto al km 12+300 rispetto alle mappe di inquadramento idrografico e di definizione dei bacini idrografici e delle aste idrauliche del Comune di Castiglion Fibocchi estratte dalla Relazione idrologico-idraulica del PIANO STRUTTURALE del marzo 2024.

Figura 3 - Inquadramento idrografico e definizione dei bacini idrografici del comune di Castiglion Fibocchi. Il cerchio rosso individua la posizione del ponte

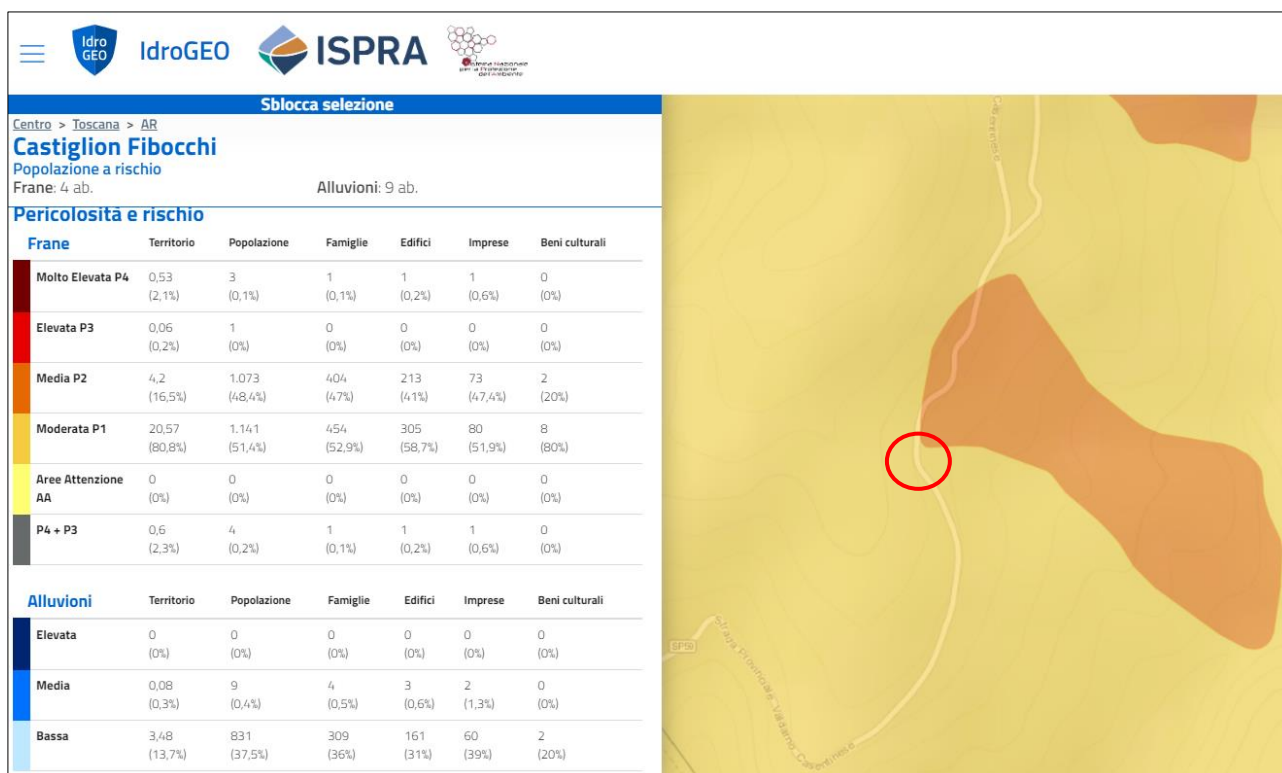
La scheda sotto riportata, elaborata attraverso la consultazione della piattaforma IdroGEO, evidenzia per l'opera in argomento uno scenario di rischio e pericolosità Moderato per le frane mentre non ricade in zone a rischio idraulico.

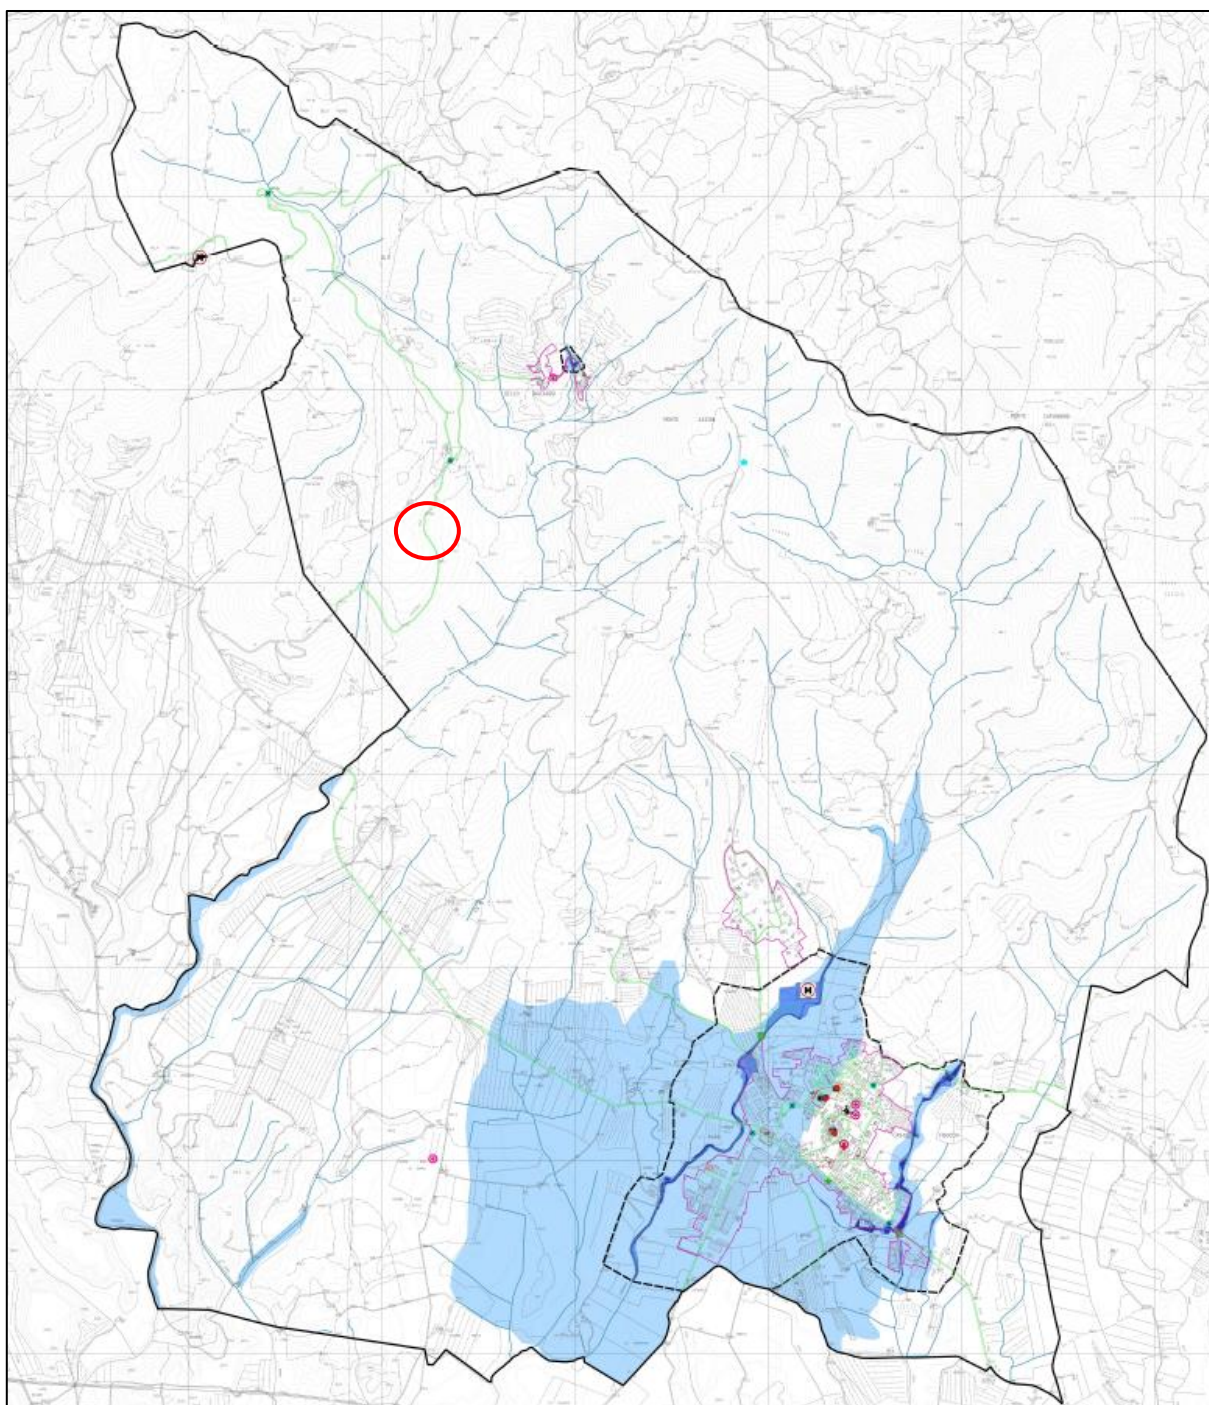
Nelle mappe di seguito riportate si rappresenta la posizione del ponte ad arco in muratura (cerchio rosso) rispetto alle aree di pericolosità idraulica ed alle aree di magnitudo idraulica. In entrambi i casi la posizione del ponte risulta esterna dalle aree perimetrate e considerate come pericolose.

Figura 4- Piano Strutturale - estratto G.02 CARTA DELLE AREE ED ELEMENTI ESPOSTI A FENOMENI ALLUVIONALI

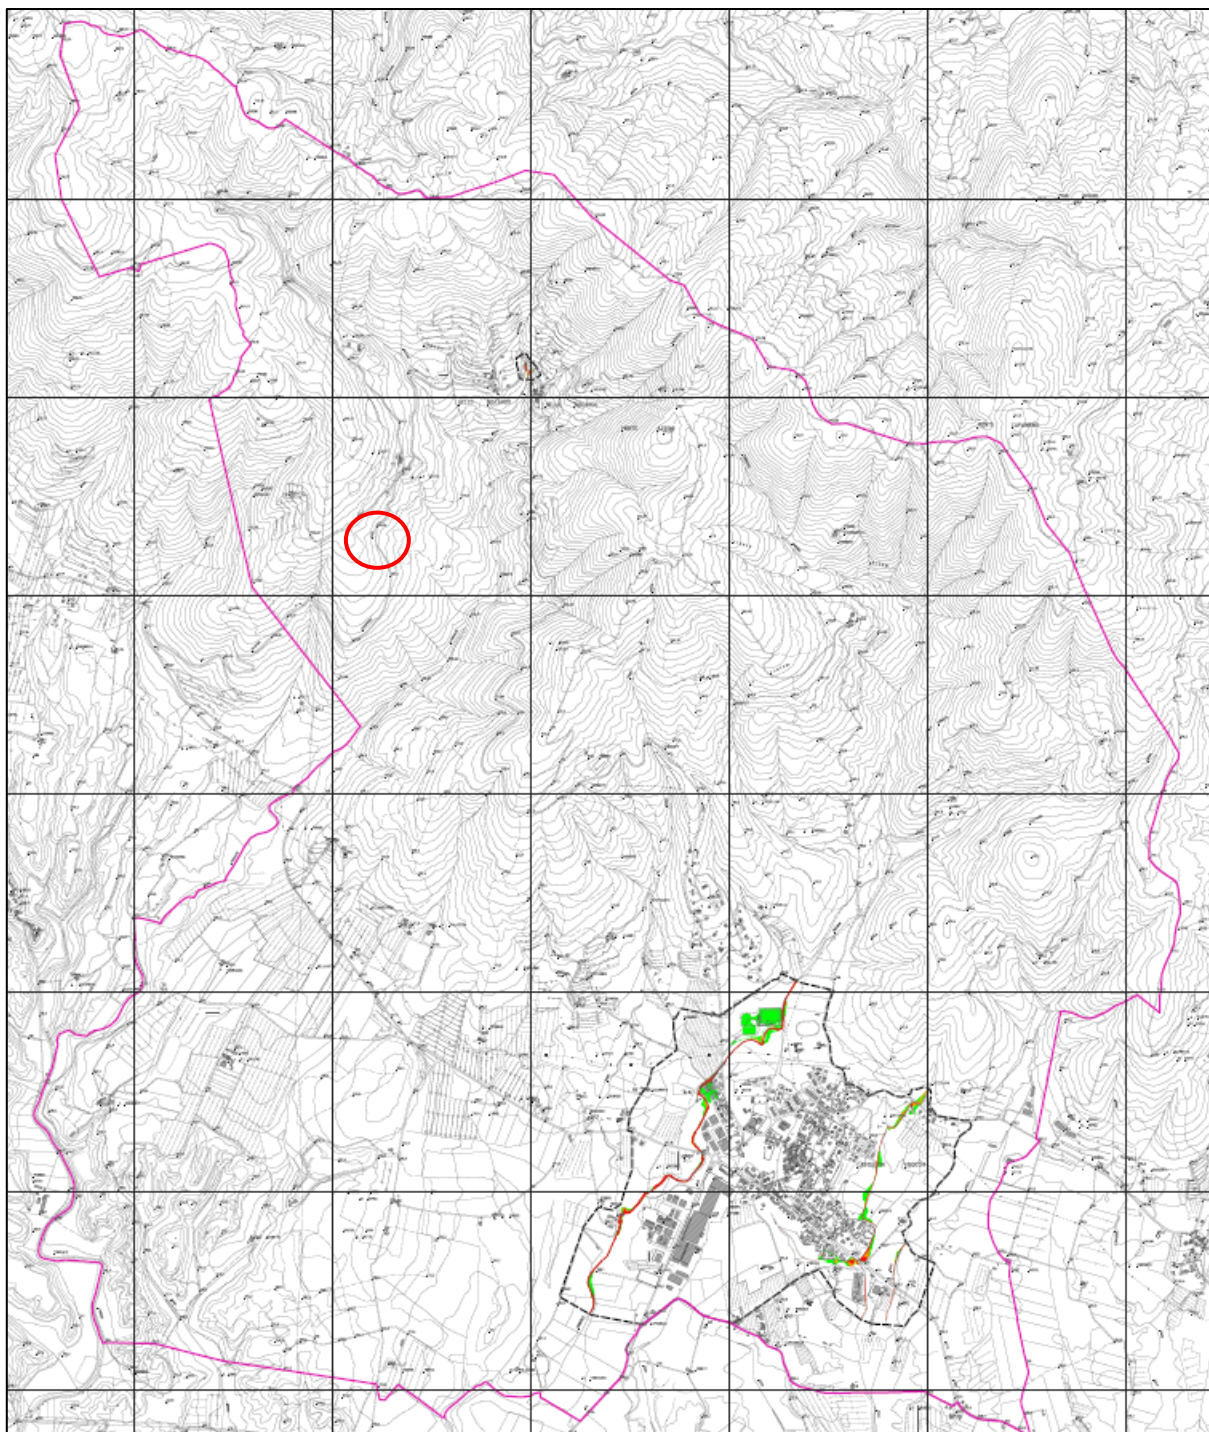
Figura 5- Piano Strutturale - estratto P.07 CARTA DELLA MAGNITUDO IDRAULICA
