Ponte Valdarno

Strada Provinciale SP 59 – Km. 12+700

Progetto definitivo/esecutivo

<u>DOCUMENTO</u>	Relazione di Compatibilità idraulica – Ponte SP 59 – km.12+700
------------------	--

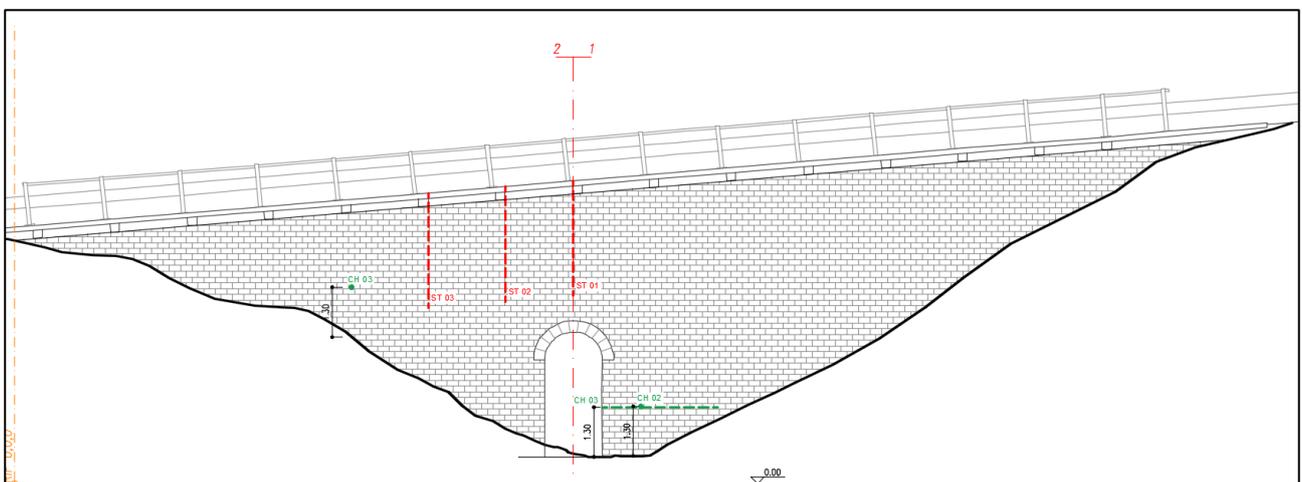
Il Ponte ad arco in muratura sulla S.P. 59 Valdarno Casentino posto al km 12+700, è un'opera di scavalcamento a campata unica di una depressione del terreno, di rii a carattere torrentizio. Il manufatto ad arco a tutto sesto con spalle in pietrame, presenta una luce di 1,50 metri ca. ed uno spessore minimo in chiave di 3,90 metri ca. (ante operam) comprensivo di riempimento e pacchetto di pavimentazione. La larghezza del piano viabile è di 5,40 metri ca., la carreggiata a doppio senso di marcia è formata da due corsie di larghezza di 2,40 metri ca. e due banchine da 0,3 metri ca. delimitate da barriere stradali ritenute non idonee per essere considerate dispositivi di ritenuta stradale.

Figura 1 - Ponte sulla S.P.59 Valdarno Casentino, km 12+700 - prospetto laterale

Il manufatto in argomento presenta timpani, spalle e muri d'ala in pietra squadrata con giunti di malta regolari. Le indagini realizzate hanno evidenziato la presenza di un paramento esterno costituito da elementi lapidei di spessore compreso tra i 20 ed i 25 cm, cantonali eseguiti a regola d'arte e ben ammassati. Il riempimento appare compatto e privo di vuoti fino alla quota del pacchetto di sovrastruttura flessibile costituito dalla sovrapposizione di diversi strati di asfaltatura. Le strutture dell'arco a tutto sesto sono invece realizzate in mattoni pieni e malta di calce. Le stesse appaiono realizzate a regola d'arte con un corretto sfalsamento dei giunti di malta. Le indagini ed i ripetuti sopralluoghi non hanno evidenziato segni di sofferenza di natura statica del manufatto.

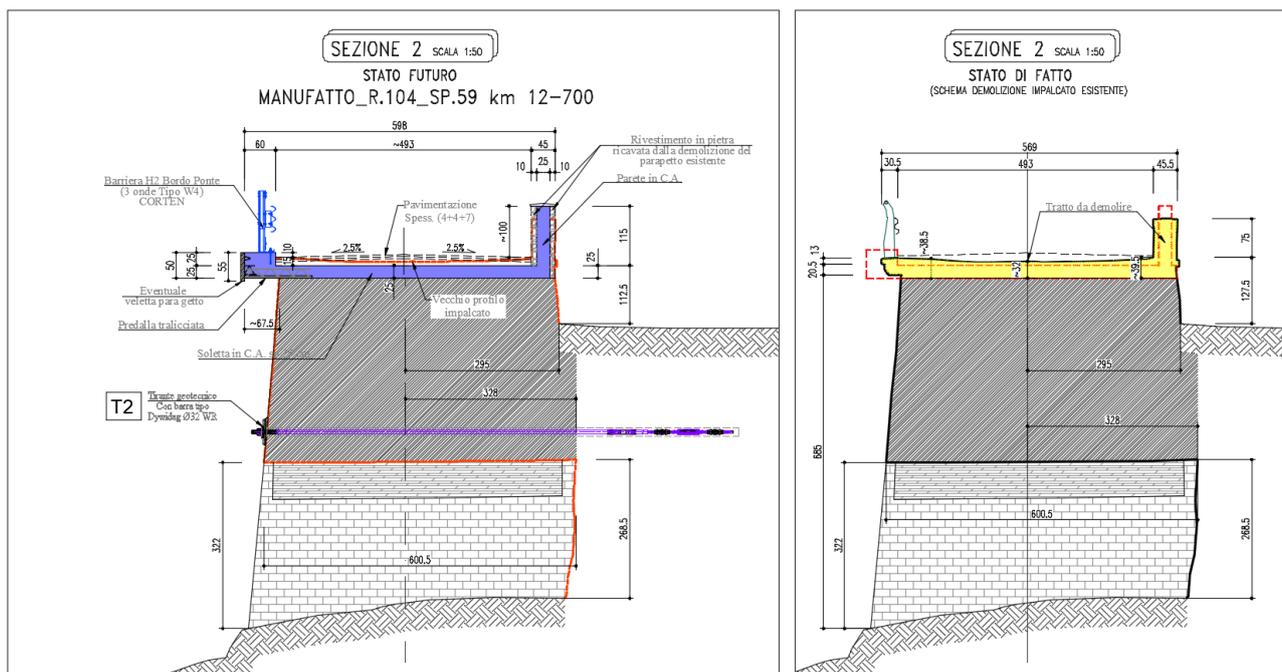
Figura 2 - Ponte sulla S.P.59 Valdarno Casentino, km 12+700 – sezione trasversale in mezzaria (ante e post operam)

Il progetto strutturale prevede la sostituzione degli attuali dispositivi di ritenuta con barriere bordo ponte di classe H2, la realizzazione di una soletta in c.a. e di cordoli laterali sui quali ancorare i nuovi montanti metallici delle barriere, il rifacimento del pacchetto dei nervi e la ristilatura dei giunti di malta dei piedritti, dei timpani, delle spalle e dell'intradosso dell'arcata in muratura di mattoni pieni laddove necessario. È inoltre prevista la posa in opera di tiranti metallici di confinamento dei piedritti. Il profilo delle sponde, il letto del fiume e di conseguenza il perimetro bagnato del corso d'acqua, non sono oggetto di interventi; la sezione idraulica di deflusso, quindi, non vede variazioni tra lo stato attuale e quello di progetto.

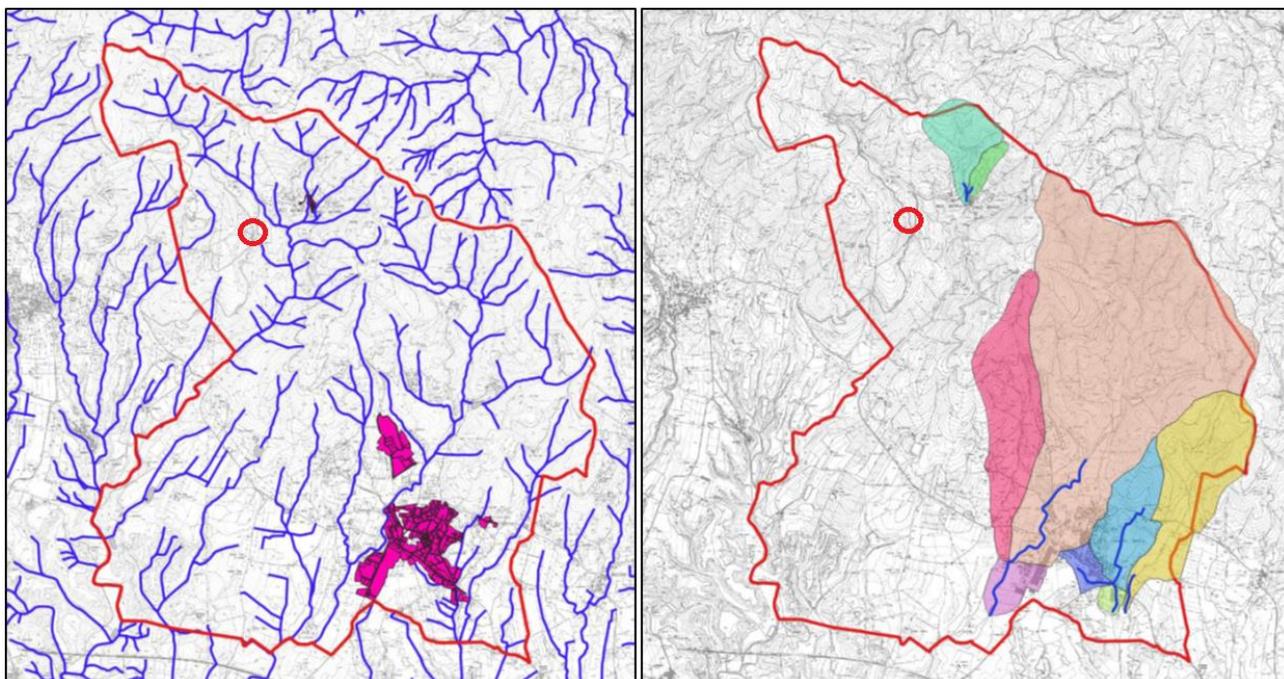
Nell'immagine che segue si dà evidenza del posizionamento del ponte sulla S.P. 59 Valdarno Casentino posto al km 12+700 rispetto alle mappe di inquadramento idrografico e di definizione dei bacini idrografici e delle aste idrauliche del Comune di Castiglion Fibocchi estratte dalla Relazione idrologico-idraulica del PIANO STRUTTURALE del marzo 2024.

Figura 3 - Inquadramento idrografico e definizione dei bacini idrografici del comune di Castiglion Fibocchi. Il cerchio rosso individua la posizione del ponte

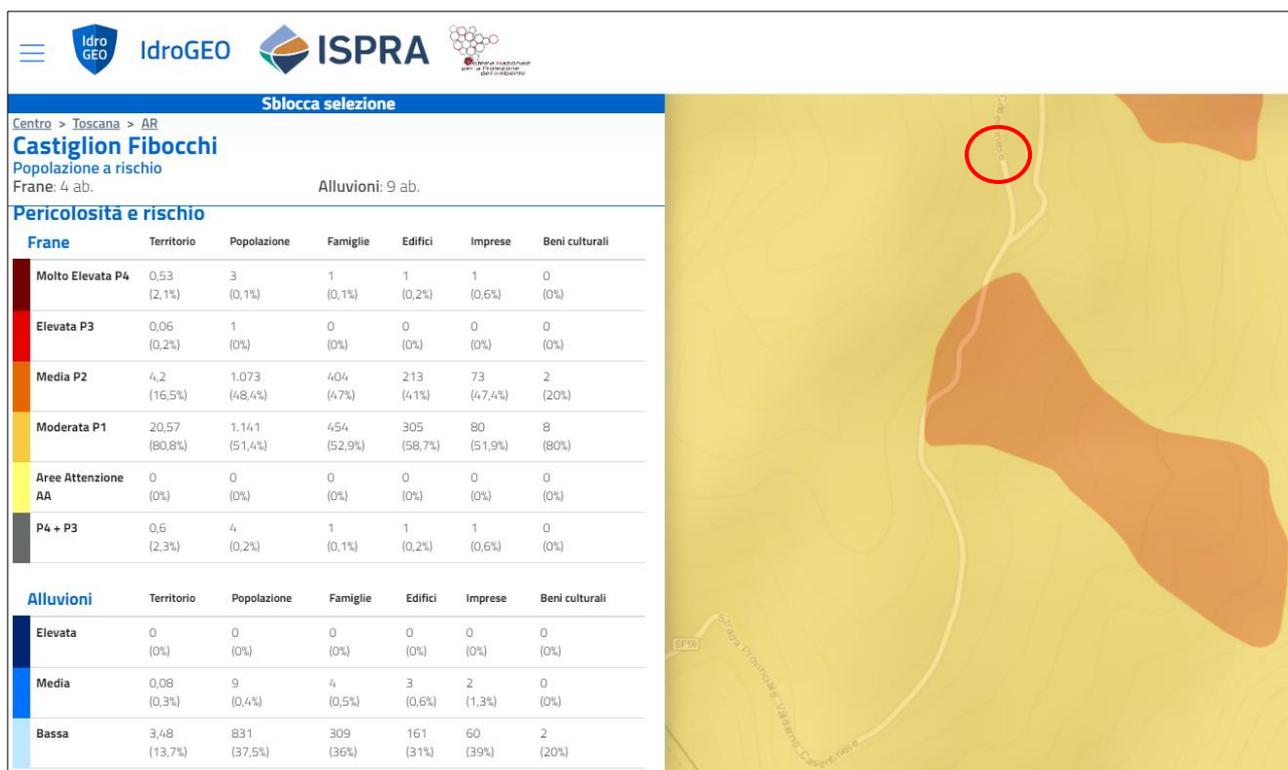
La scheda sotto riportata, elaborata attraverso la consultazione della piattaforma IdroGEO, evidenzia per l'opera in argomento uno scenario di rischio e pericolosità Moderato per le frane mentre non ricade in zone a rischio idraulico.

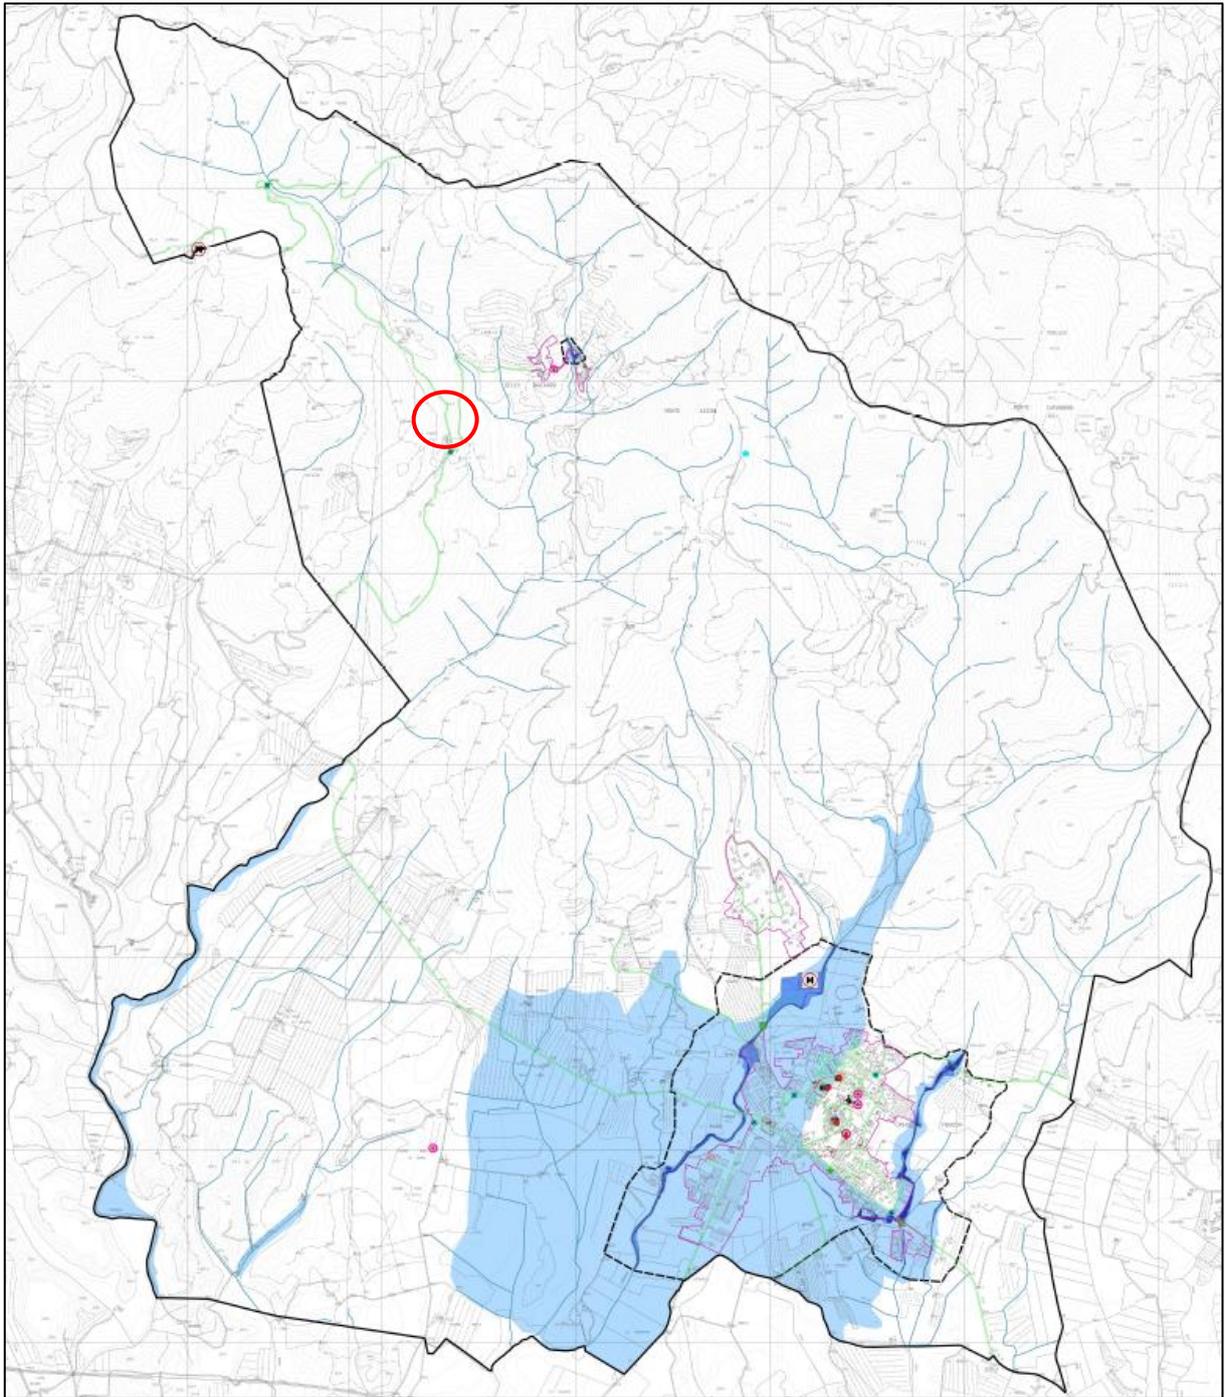
Nelle mappe di seguito riportate si rappresenta la posizione del ponte ad arco in muratura (cerchio rosso) rispetto alle aree di pericolosità idraulica ed alle aree di magnitudo idraulica. In entrambi i casi la posizione del ponte risulta esterna dalle aree perimetrare e considerate come pericolose.

Figura 4- Piano Strutturale - estratto G.02 CARTA DELLE AREE ED ELEMENTI ESPOSTI A FENOMENI ALLUVIONALI

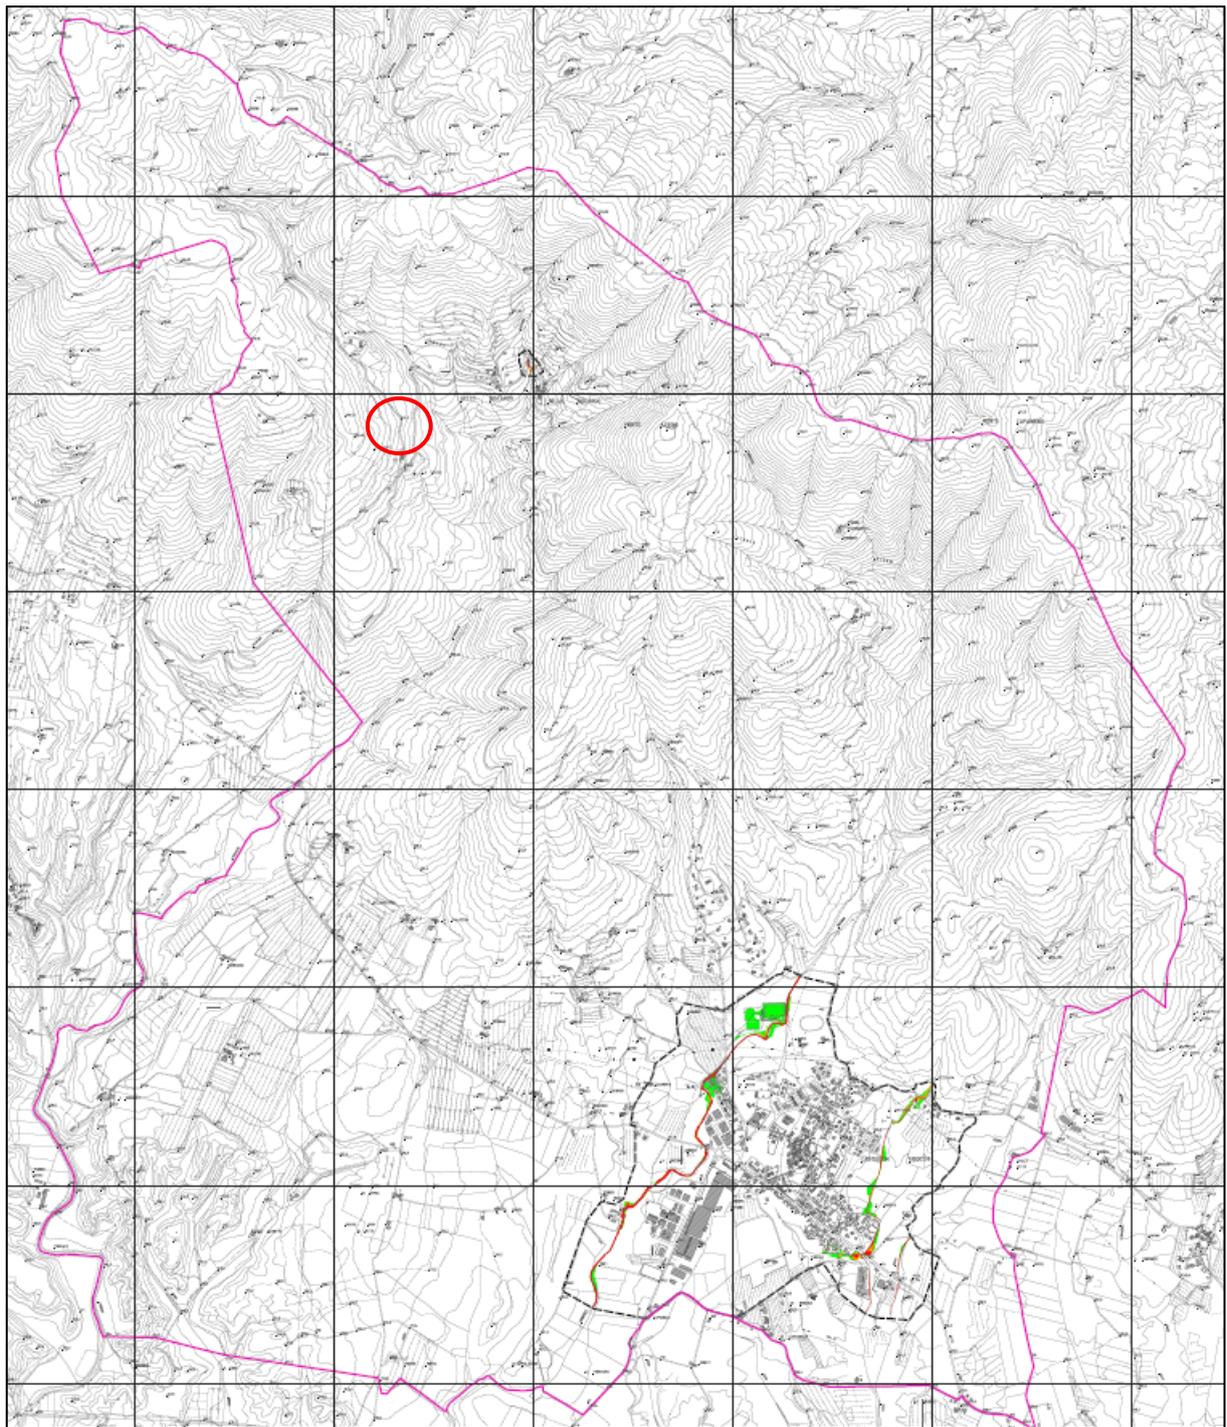
Figura 5- Piano Strutturale - estratto P.07 CARTA DELLA MAGNITUDO IDRAULICA
