CONSOLIDAMENTO DELLE SPALLE DEL PONTE SUL CANALE
MAESTRO DELLA CHIANA LUNGO LA S.P. 27 DI
CASTRONCELLO-BROLIO

STRUTTURE - PFTE

RELAZIONE SULLA COMPATIBILITA' IDRAULICA

A12

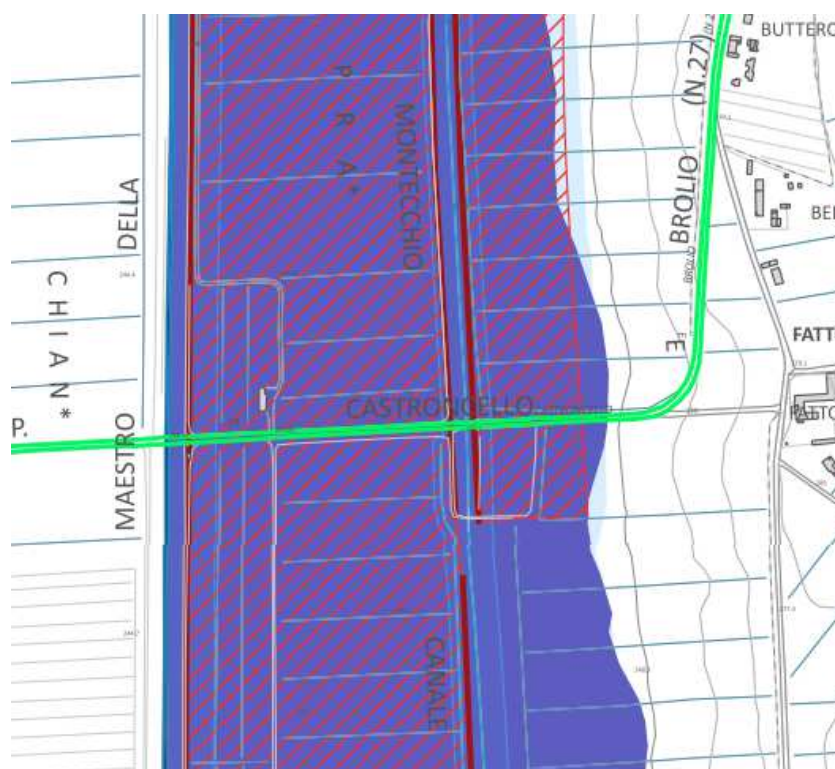
Piano Operativo

Il Piano Operativo, come è noto, contiene l'individuazione della fattibilità sia geologica che idraulica degli interventi.

Aree a pericolosità da alluvione (LR 41/2018)

■ P1 - aree a pericolosità per alluvioni rare o di estrema intensità

■ P2 - aree a pericolosità per alluvioni poco frequenti

■ P3 - aree a pericolosità per alluvioni frequenti
