CONSOLIDAMENTO DELLE SPALLE DEL PONTE SUL CANALE
MAESTRO DELLA CHIANA LUNGO LA S.P. 27 DI
CASTRONCELLO-BROLIO

STRUTTURE - PFTE

RELAZIONE SULLA COMPATIBILITA' IDRAULICA

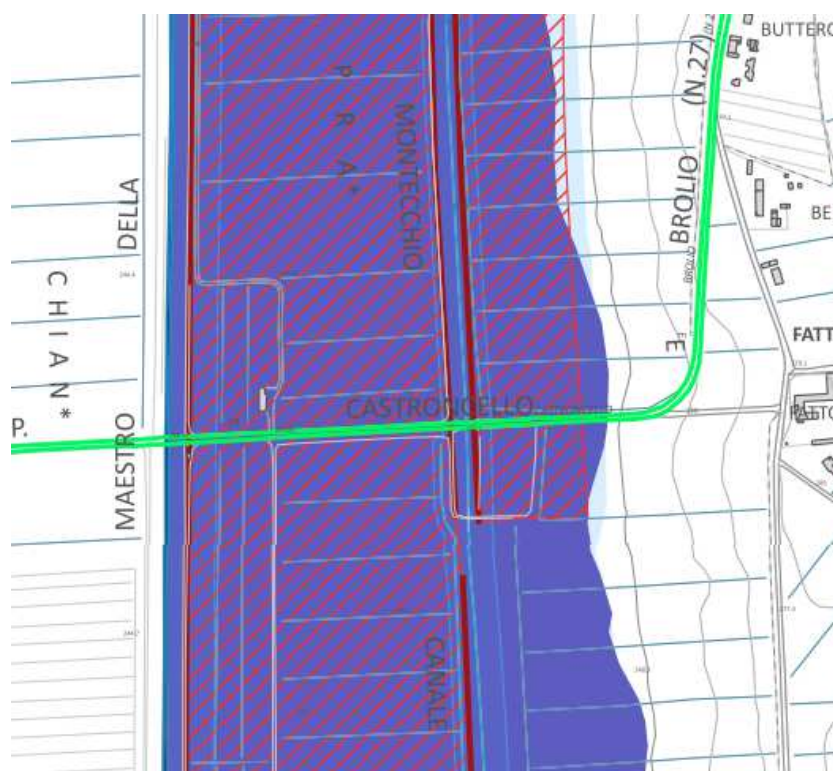
Piano Operativo

Il Piano Operativo, come è noto, contiene l'individuazione della fattibilità sia geologica che idraulica degli interventi.

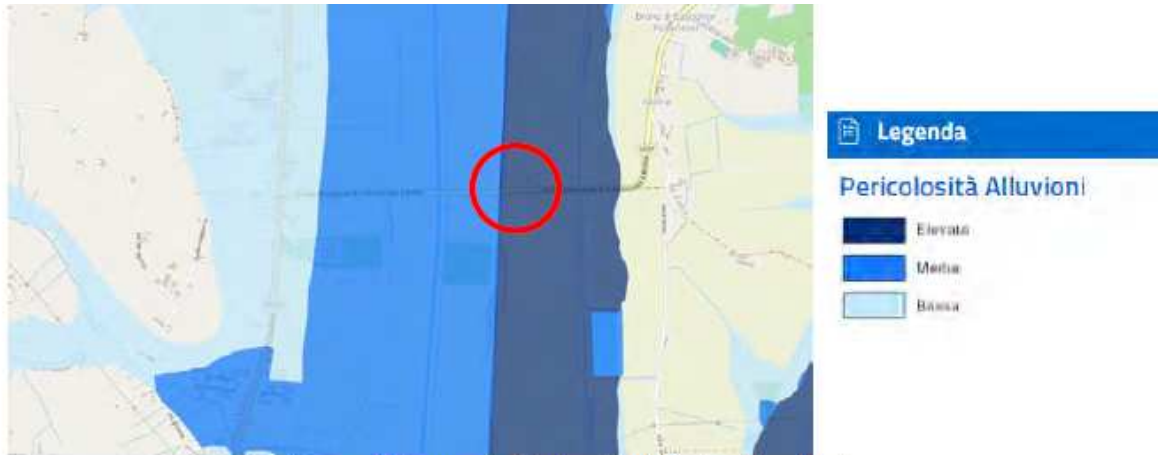
Ispra (Idrogeo) Pericolosità da alluvioni

Aree a pericolosità da alluvione (LR 41/2018)

■ P1 - aree a pericolosità per alluvioni rare o di estrema intensità

■ P2 - aree a pericolosità per alluvioni poco frequenti

■ P3 - aree a pericolosità per alluvioni frequenti

Per *pericolosità*, invece, si intende la probabilità che un fenomeno (nel presente contesto, un'alluvione) di una determinata intensità si verifichi in un certo periodo di tempo e in una determinata zona; la pericolosità è una caratteristica intrinseca dell'area e viene definita su 3 livelli (P1, P2, P3) in funzione della predisposizione dell'area a subire alluvioni più o meno frequenti.
