CONSOLIDAMENTO DELLE SPALLE DEL PONTE SUL CANALE
MAESTRO DELLA CHIANA LUNGO LA S.P. 27 DI
CASTRONCELLO-BROLIO

STRUTTURE - PROGETTO ESECUTIVO

RELAZIONE SULLA COMPATIBILITA' IDRAULICA

A12

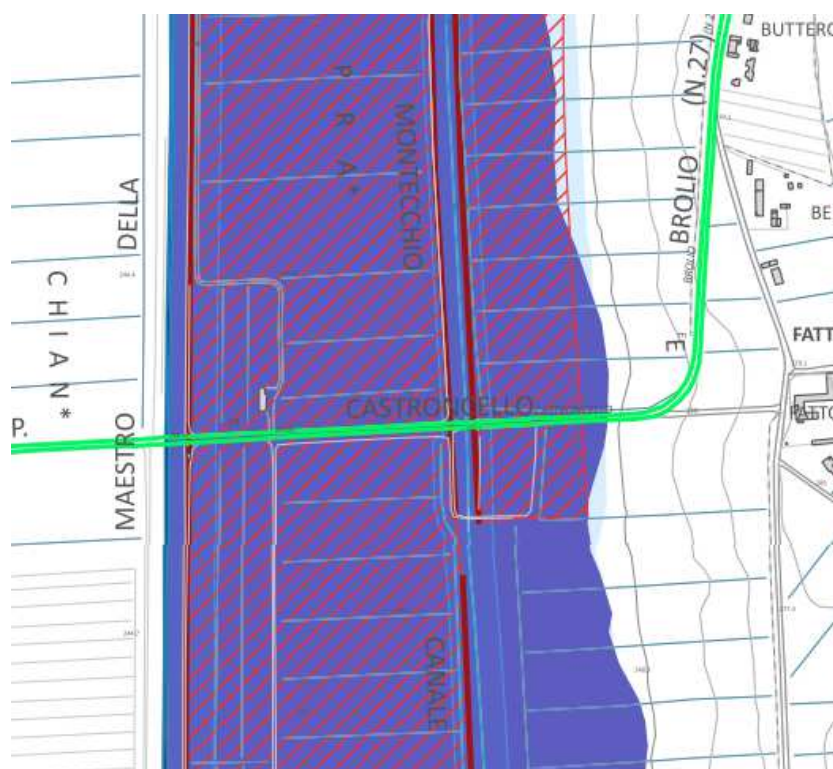
Piano Operativo

Il Piano Operativo, come è noto, contiene l'individuazione della fattibilità sia geologica che idraulica degli interventi.

Aree a pericolosità da alluvione (LR 41/2018)

■ P1 - aree a pericolosità per alluvioni rare o di estrema intensità

■ P2 - aree a pericolosità per alluvioni poco frequenti

■ P3 - aree a pericolosità per alluvioni frequenti
