COMPLETAMENTO DELL'INTERVENTO DI CONSOLIDAMENTO DELLE PARETI  
LATERALI DELLE SPALLE E DELL'IMPALCATO DEL PONTE SUL CANALE  
MAESTRO DELLA CHIANA LUNGO LA S.P. 27 DI CASTRONCELLO-BROLIO

STRUTTURE - PROGETTO ESECUTIVO

RELAZIONE SULLA COMPATIBILITA' IDRAULICA

A12

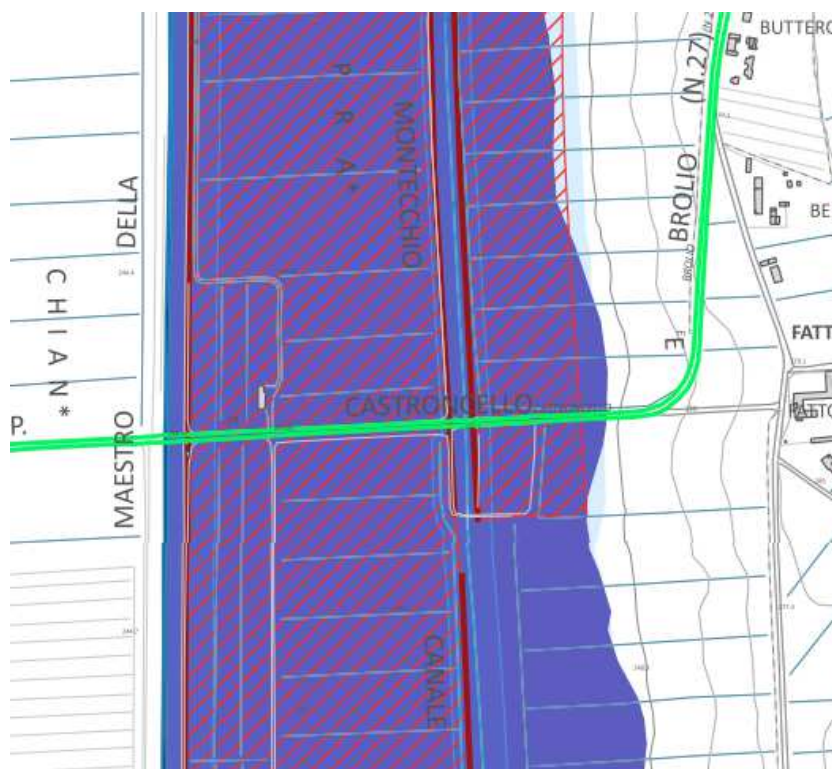
#### *Piano Operativo*

Il Piano Operativo, come è noto, contiene l'individuazione della fattibilità sia geologica che idraulica degli interventi.
