Ponte Valdarno

Strada Provinciale SP 59 – Km. 12+240

Progetto definitivo/esecutivo

FILE NAME	22-038-Tx(Relazione Geotecnica_SP59 Km. 12+240)-Rev02			COD. PROG.	22 – 038	
DISEGNATO	-	VERIFICATO	MPA	APPROVATO	LBA	
DOCUMENTO	Relazione Geotecnica – Ponte SP 59 – km.12+240					
N° TAVOLA	Tx(Relazione Geotecnica_SP59 Km. 12+240)-Rev02

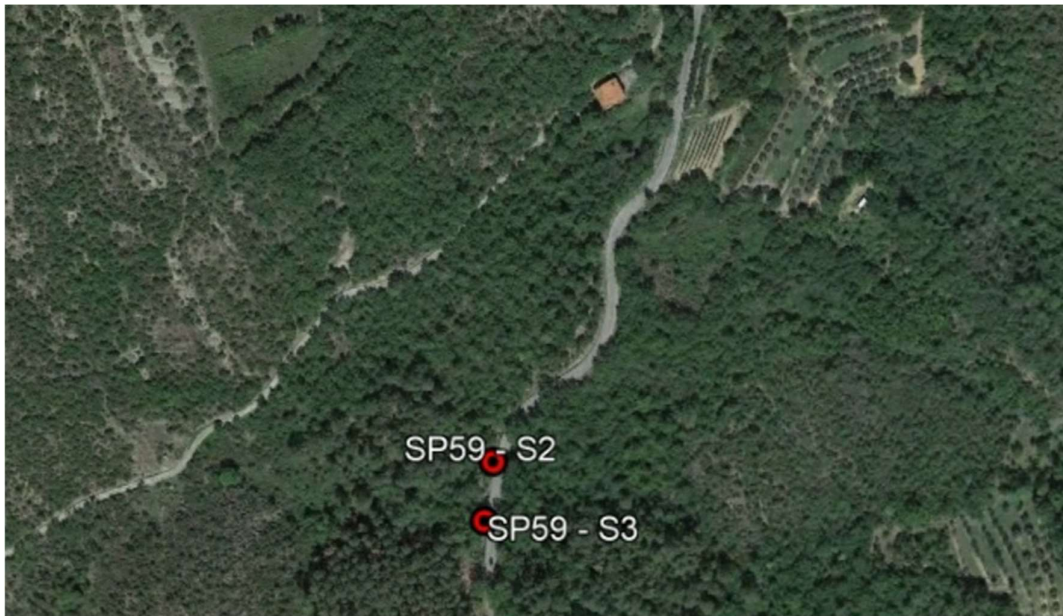
Figura 3 - planimetria della zona con indicate le posizioni delle verticali di indagine e delle misurazioni MASW

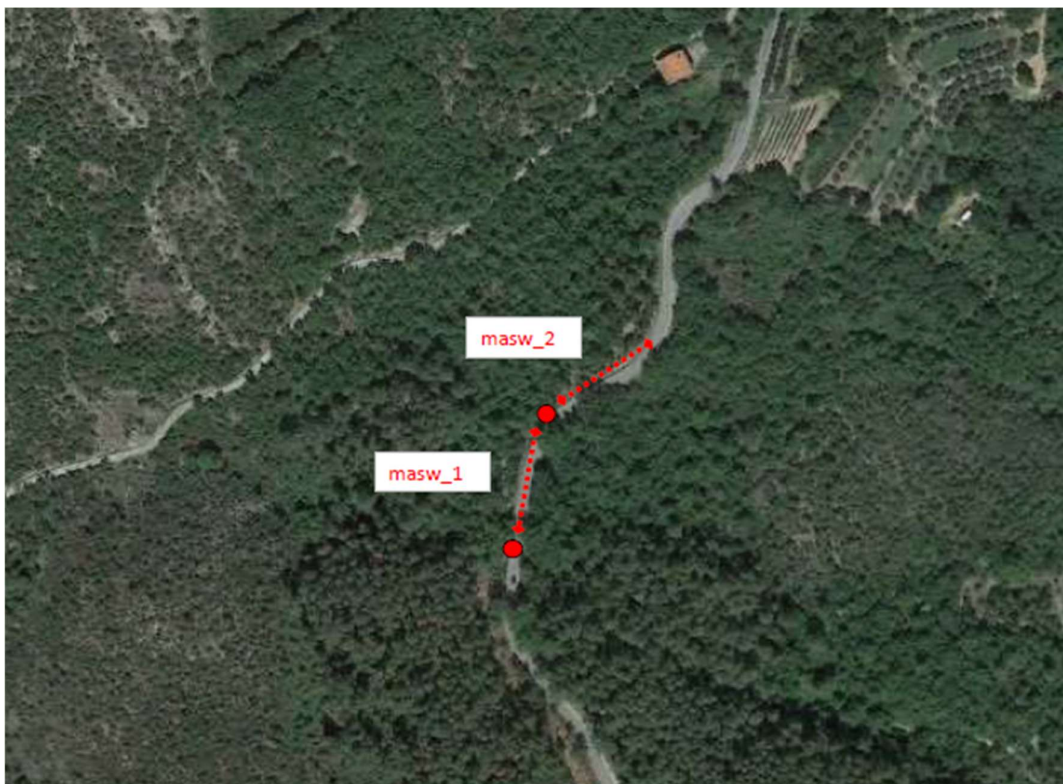
Figura 4Figura 2 - planimetria della zona con indicate le posizioni delle misurazioni MASW

MASW 1 – VS30 del modello medio: 664 m/sec

MASW 2 – VS30 del modello medio: 744 m/sec

MASW 3 – VS30 del modello medio: 777 m/sec
